Historisk kartläggning

Tingshuset 1

151364

Huddinge Stationsväg 5-7, Huddinge

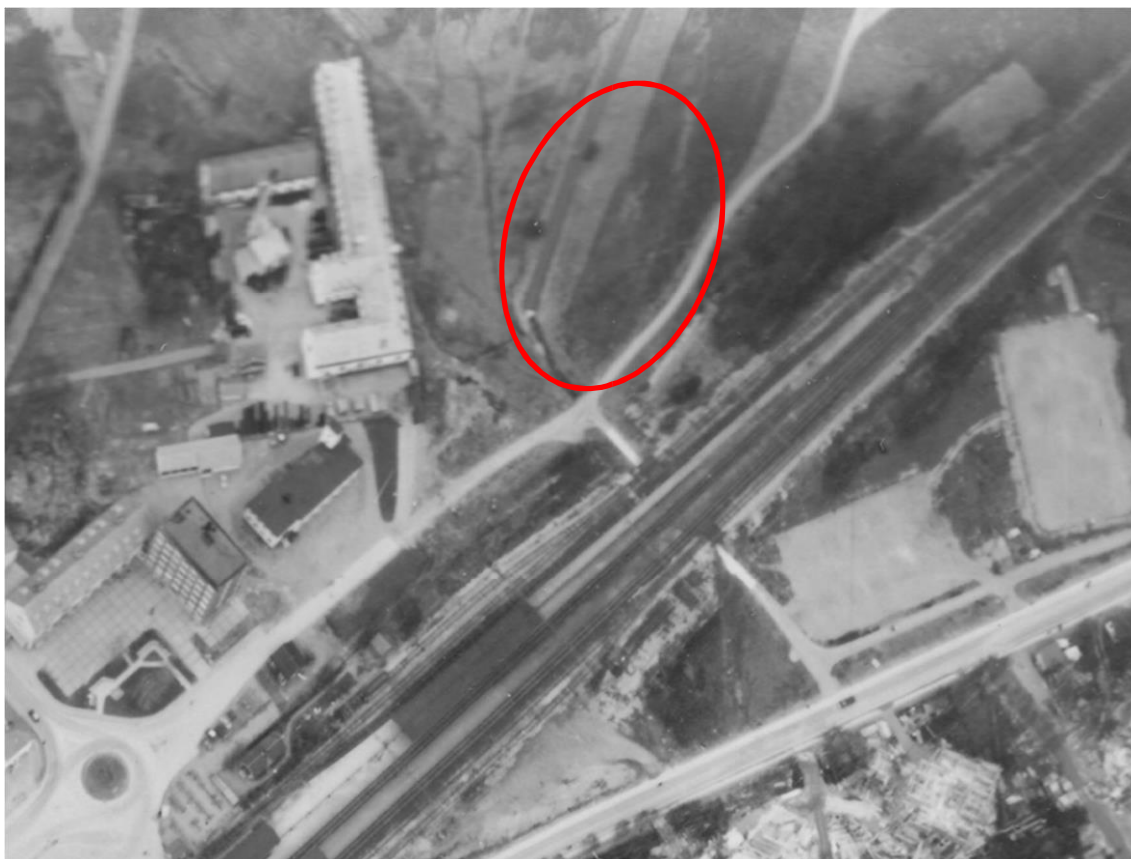
I kommunens stadsbyggnadsarkiv framgår det att det 1958 ansöktes om bygglov för nybyggnad av ett tingshus. Tingshuset byggdes 1959 för de tre myndigheterna polisen, åklagarämbetet och domsagan. 1962 ansöktes om bygglov för ett garage direkt norr om tingshuset. Inga uppgifter har påträffats om tidigare verksamheter inom fastigheten innan tingshuset byggdes. I Lantmäteriets ekonomiska kartblad från 1951 finns det ingen bebyggelse inom det område som idag utgörs av fastigheten Tingshuset 1 (Lantmäteriet, 2015). På ett historiskt flygfoton från 1955 ser det ut att vara åkermark där tingshuset står idag, Bilaga 2.

Figur 1. Flygfoto från 1955. Det som idag är fastigheten Tingshuset 1 är inringad med rött. Någon verksamhet bedrivs inte på fastigheten vid den här tidpunkten. Till vänster om Tingshuset 1 syns fabriksbyggnaden och den gamla brandstationen. (Lantmäteriet ©).

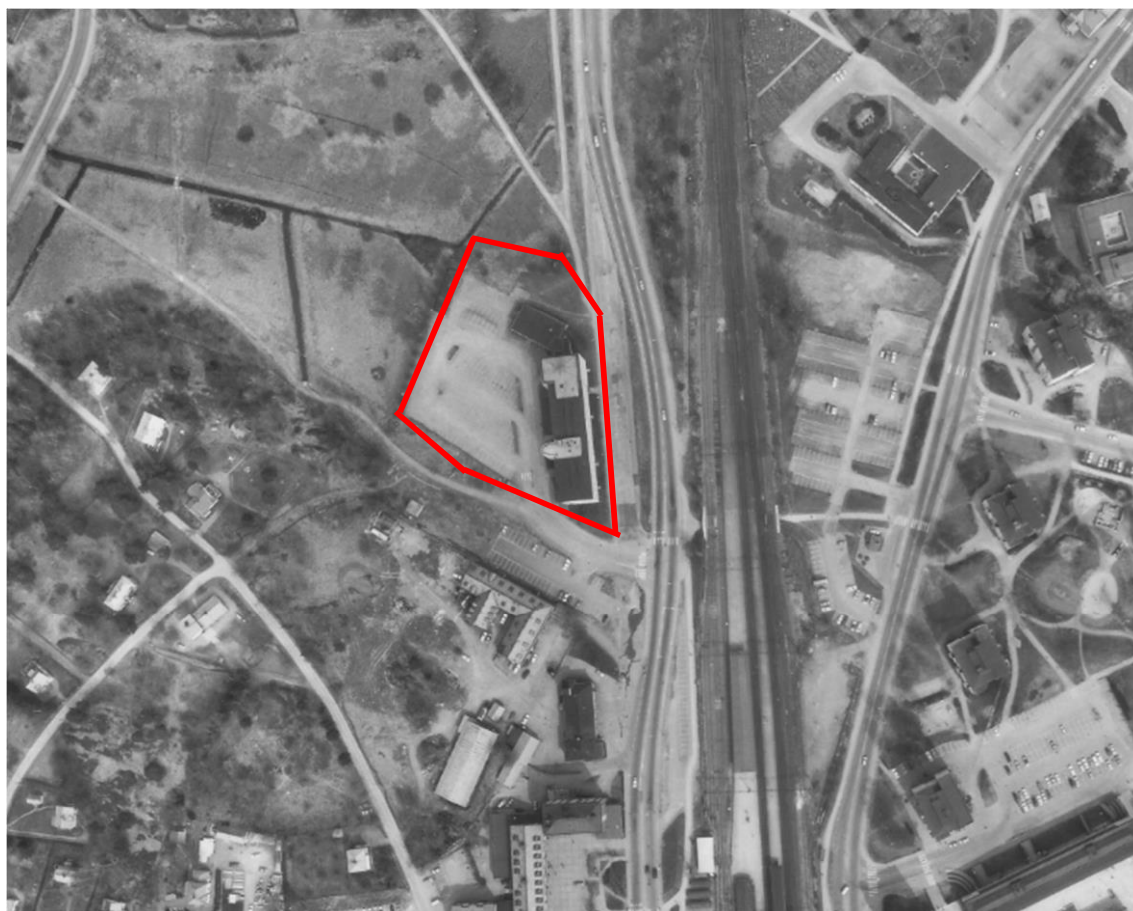
Strax väster om fastigheten har det bedrivits ett flertal verksamheter sedan början av 1900-talet. Tornborg och Lundberg hade en maskinfabrik här i början av 1900-talet. Fabriken togs över 1920 av Axel Christiernssons oljefabrik som bedrev verksamhet fram till 1939. Verksamheten utgjordes av bland annat produktion av smörjoljor, smörjmedel och transformatorljor. Efter Axel Christiernssons oljefabrik togs byggnaden över av Strumpfabriken AB Ilva som bedrev tillverkning av damstrumpor innan verksamheten lades ned 1952. Fabriken togs därefter över av LM Ericsson som tillverkade transmissionsutrustning mellan 1954 och 1966. Fabriksbyggnaden revs 1974. På ett flygfoto från 1977 går det att se att delar av fabriken är riven, Bilaga 2.

Figur 2. Flygfoto från 1977. Det som idag är fastigheten Sicklaön 357:5 är inringad med rött. Delar av den före detta fabriksbyggnaden är här riven (Lantmäteriet ©).
