Rosenhill - Björnmossevägen

PM-Geoteknik

Uppdragsnr: 105 29 73 Version: 2.0
2020-11-05

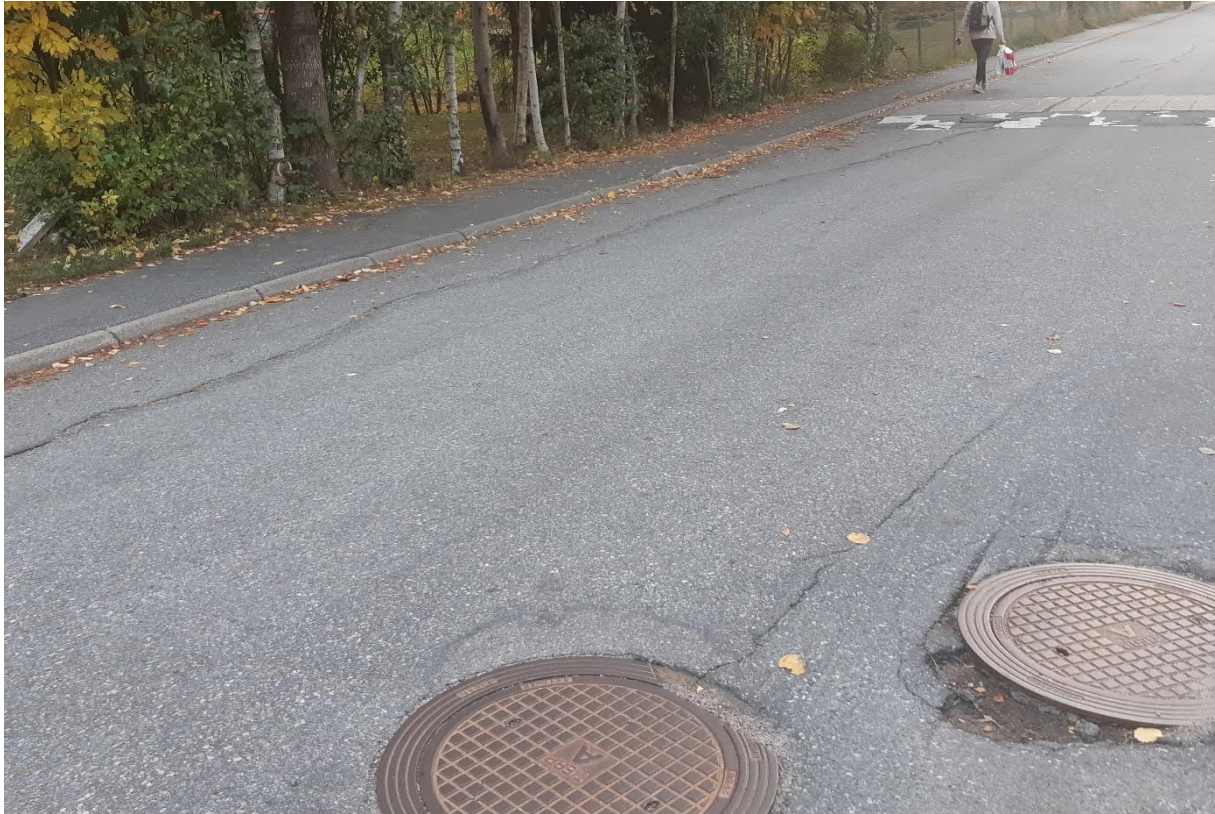
Mossvägen är anlagd på lösmark i form av glacial lera. Norra körfältet är i mycket bra skick då den är grundlagd på en rörgrav medan den södra som ligger på jordterrass bestående av lera uppvisar tendenser till sprickbildning och mindre rörelser, se (Appendix II).

Figur 10-1 Sprickor asfalt utanför rörgrav, Mossvägen väster om Björnmossevägen.

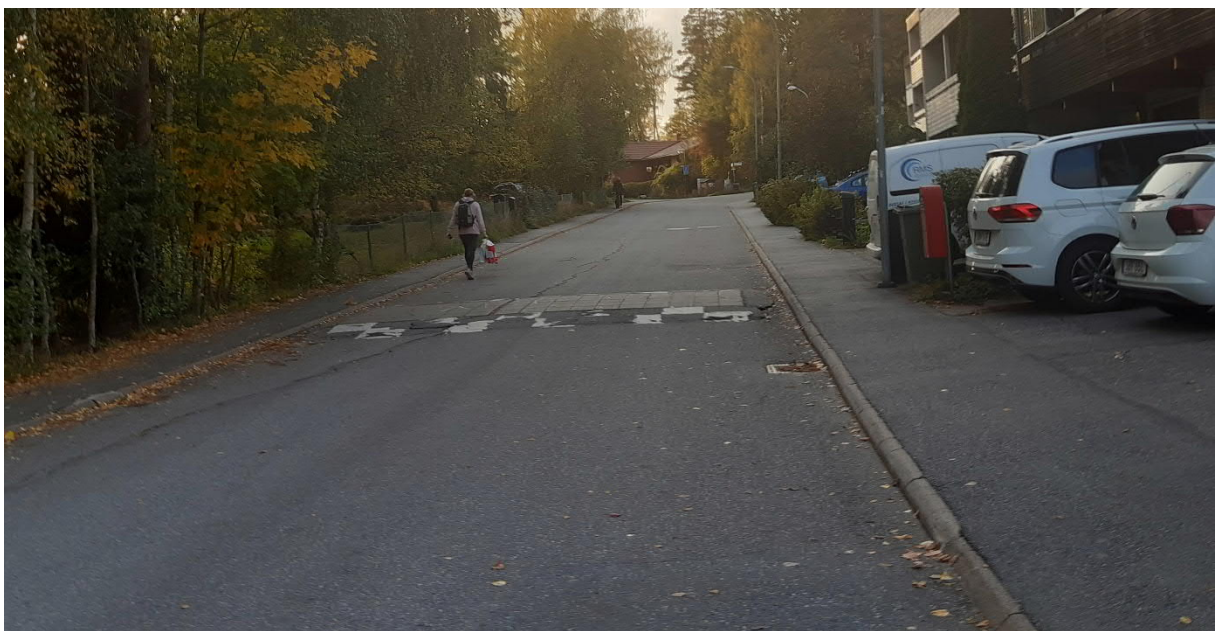
Figur 10-2 Sprickor asfalt utanför rörgrav, Mossvägen väster om Björnmossevägen.

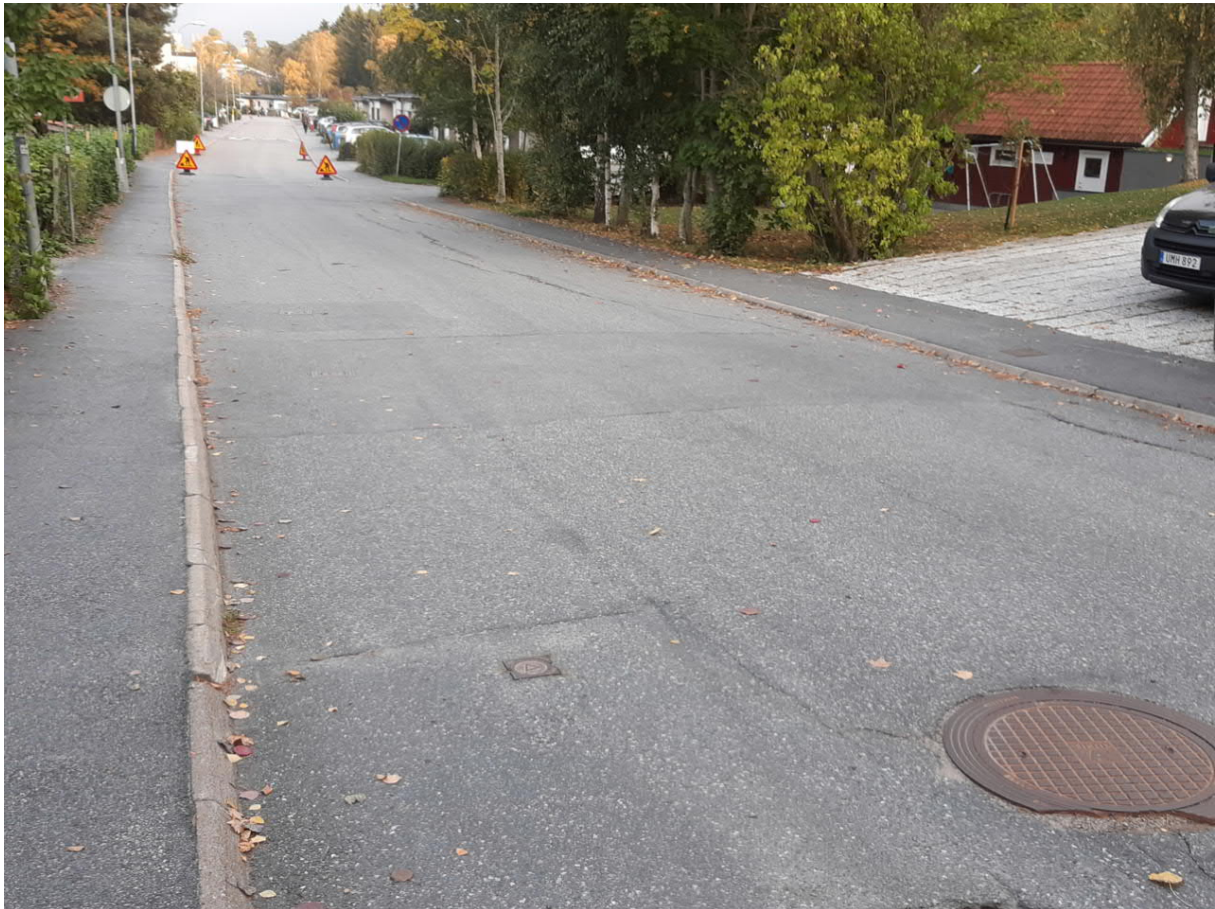
Figur 10-3 Sprickor asfalt utanför rörgrav, Mossvägen väster om Björnmossevägen med korsning synlig i förgrunden. Notera uppfyllnad för infart Mossvägen 125 t.h. i bild.

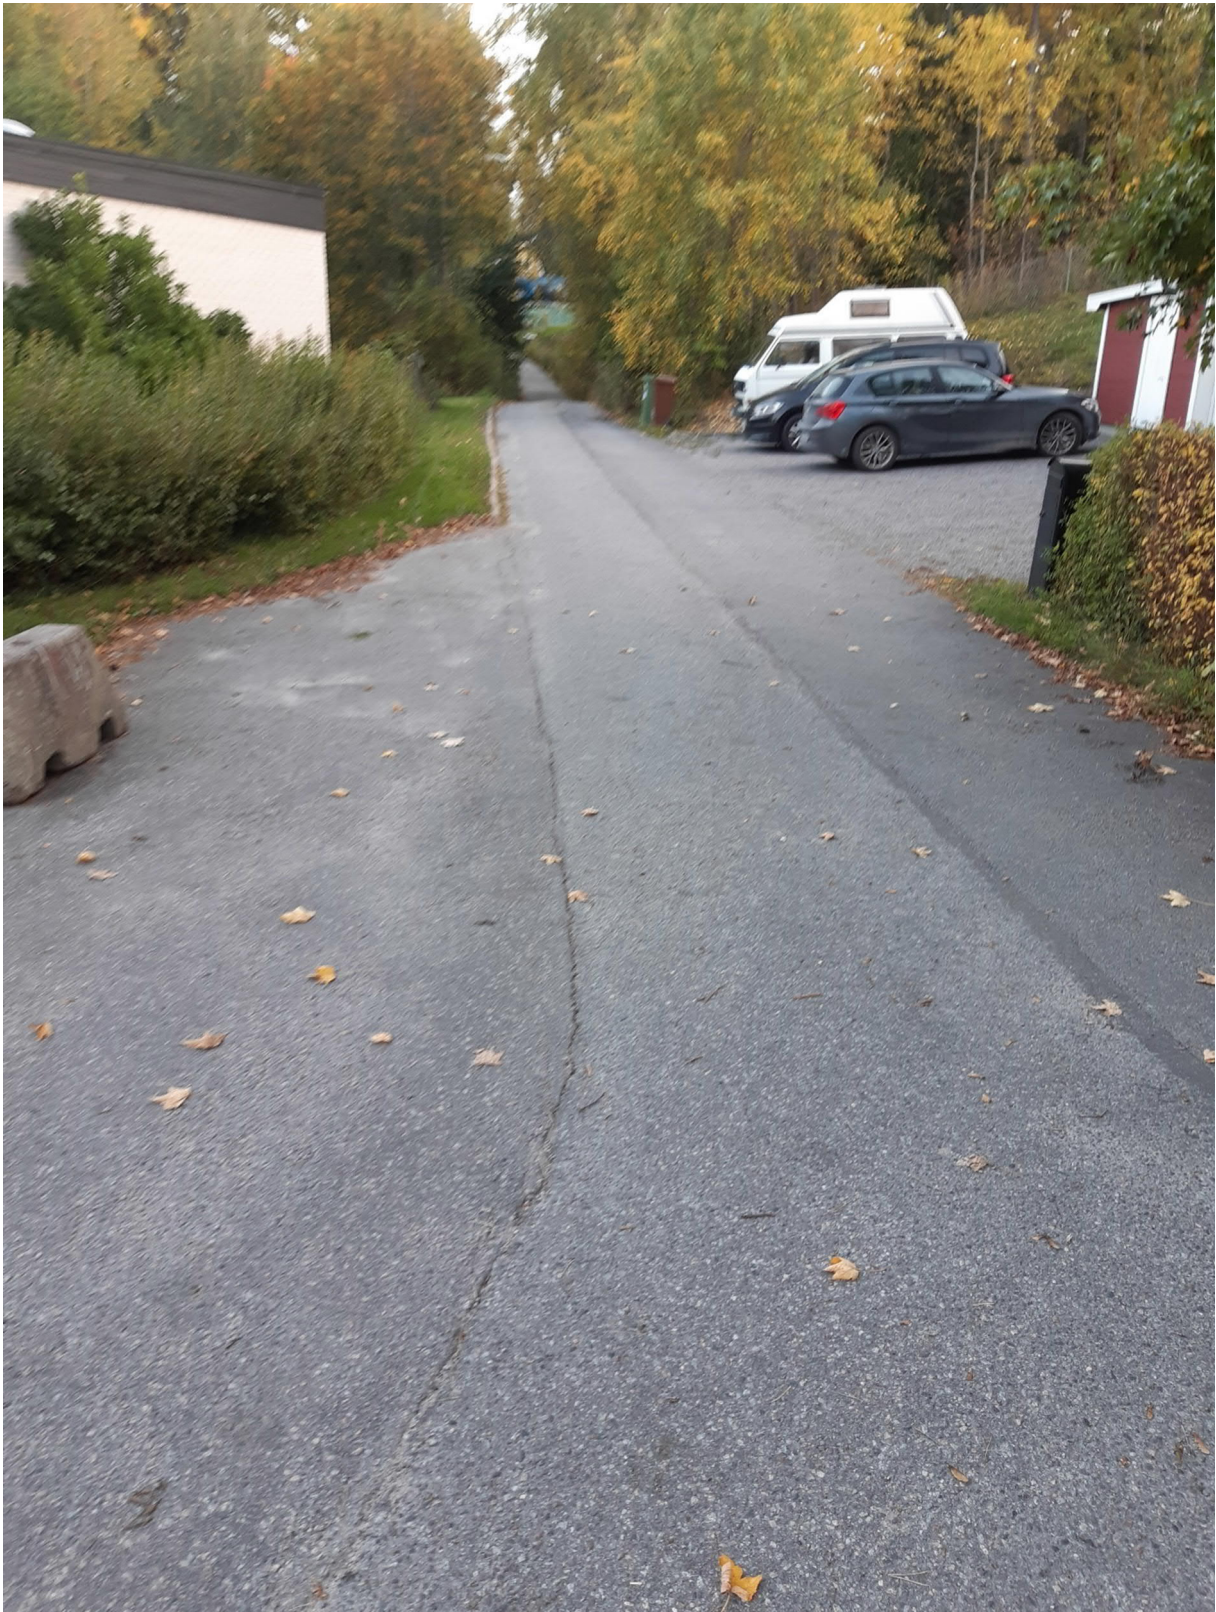
Figur 10-4 Norra delen Björnmossevägen sett från korningen mot Mossvägen, ytskikt i bra skick utan sprickor och spårbildning.

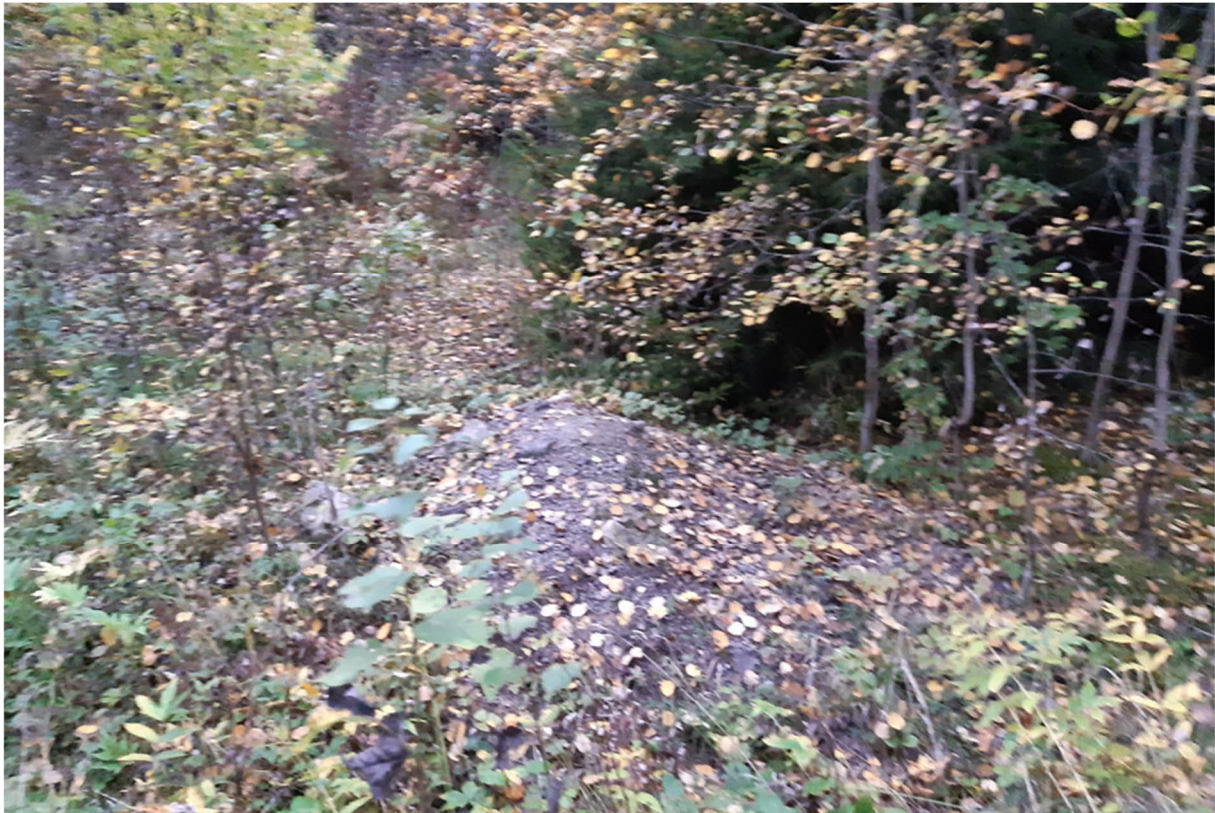
Norra delen, första 30 m räknat från Mossvägen är plan ca nivå +32 och befinner sig i bra skick (Figur 10-7 II). Gatan följer sedan terrängen och sluttar nedåt till nivå +30 Jordartsförekomst följer i stort SGU:s jordartskarta utfärdad 1966. Dock noteras att marken ställvis är uppfylld och att det i kärrmarken ligger diverse jord och bråte som ser ut att ha blivit dumpad där.

Figur 10-5, Björnmossevägen västra sidan i läge för kärmark. Div. bråte och schaktmassor ligger i kärmarken.

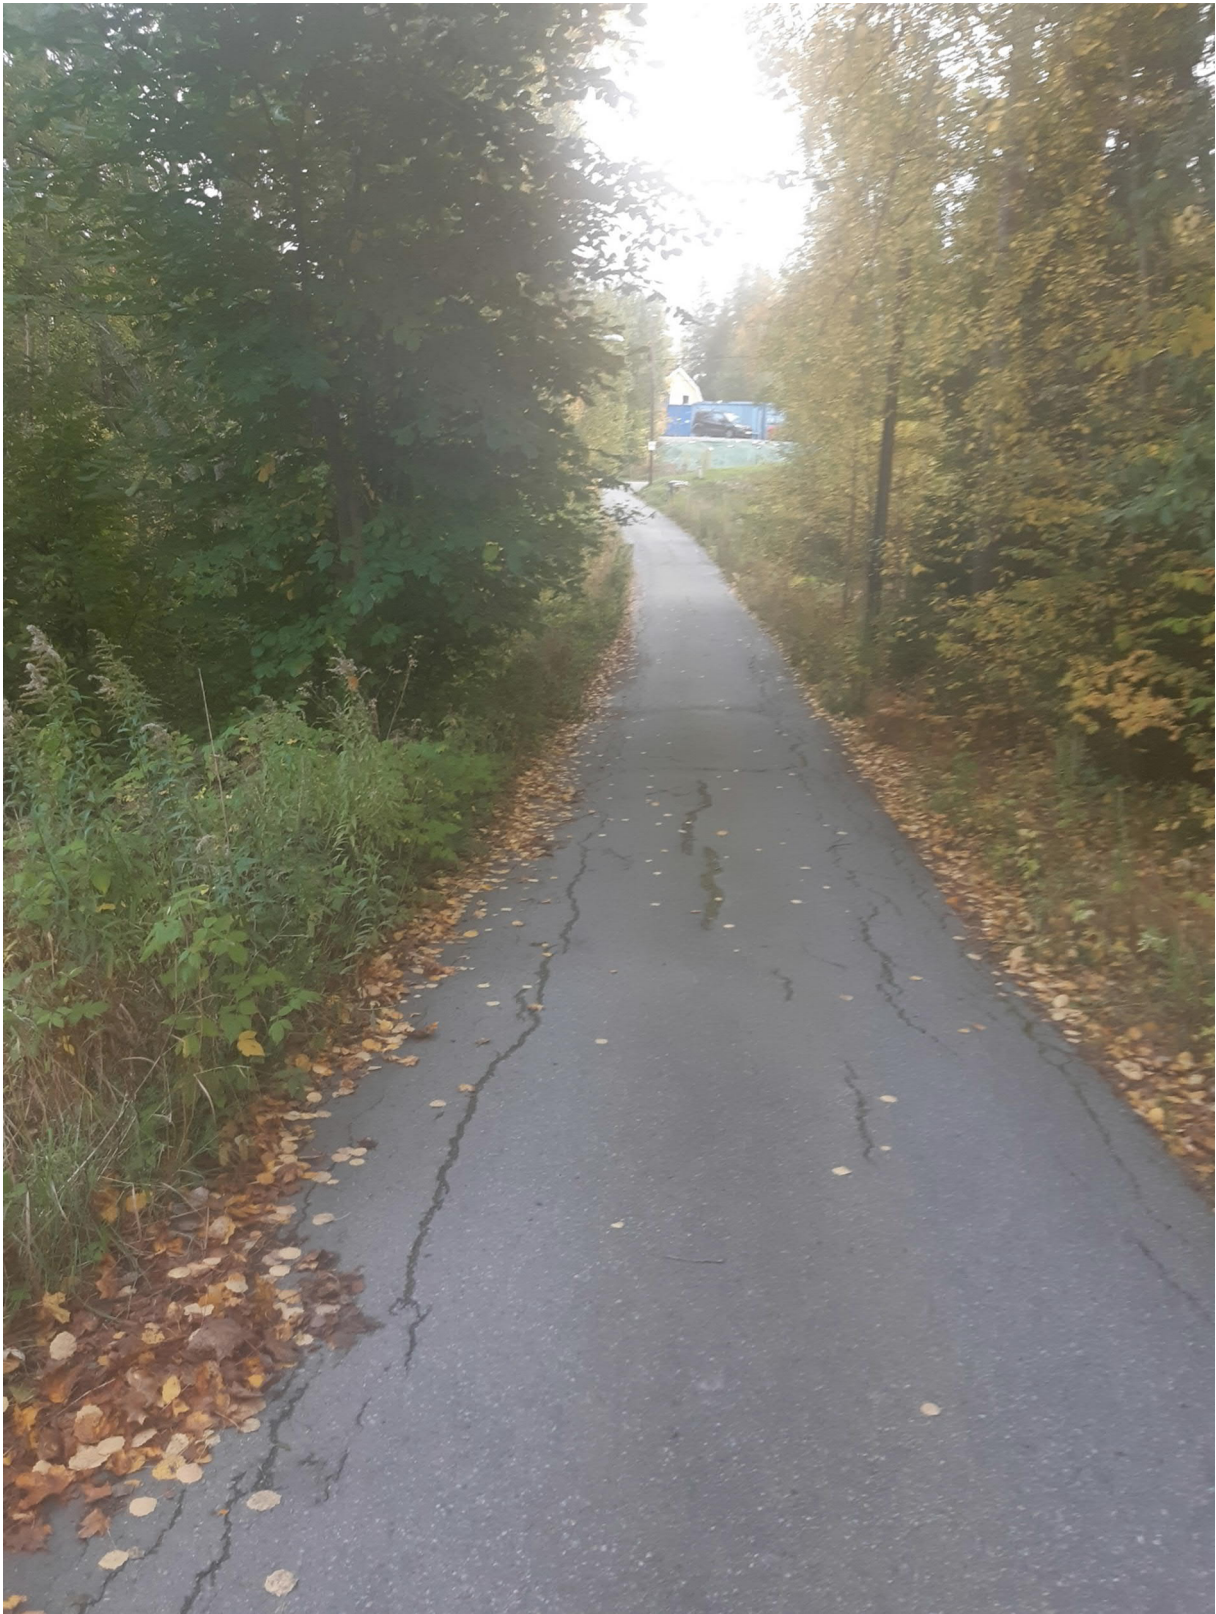
Sprickor och spårbildning i asfalt noteras för del av gata som ligger på kärrmark men även i ned- och uppgående riktning från kärret i södra och norra delen (Appendix II) vilket kan tyda på finjord inom eller strax under vägbank och intilliggande sluttningar, ev. förvärras av vattenströmning i bank som mjukar upp alternativt tjällyft om vintern.

Figur 10-6, Björnmossevägen i läge för nedfart norrifrån och svacka kärrtorv område i mitten.

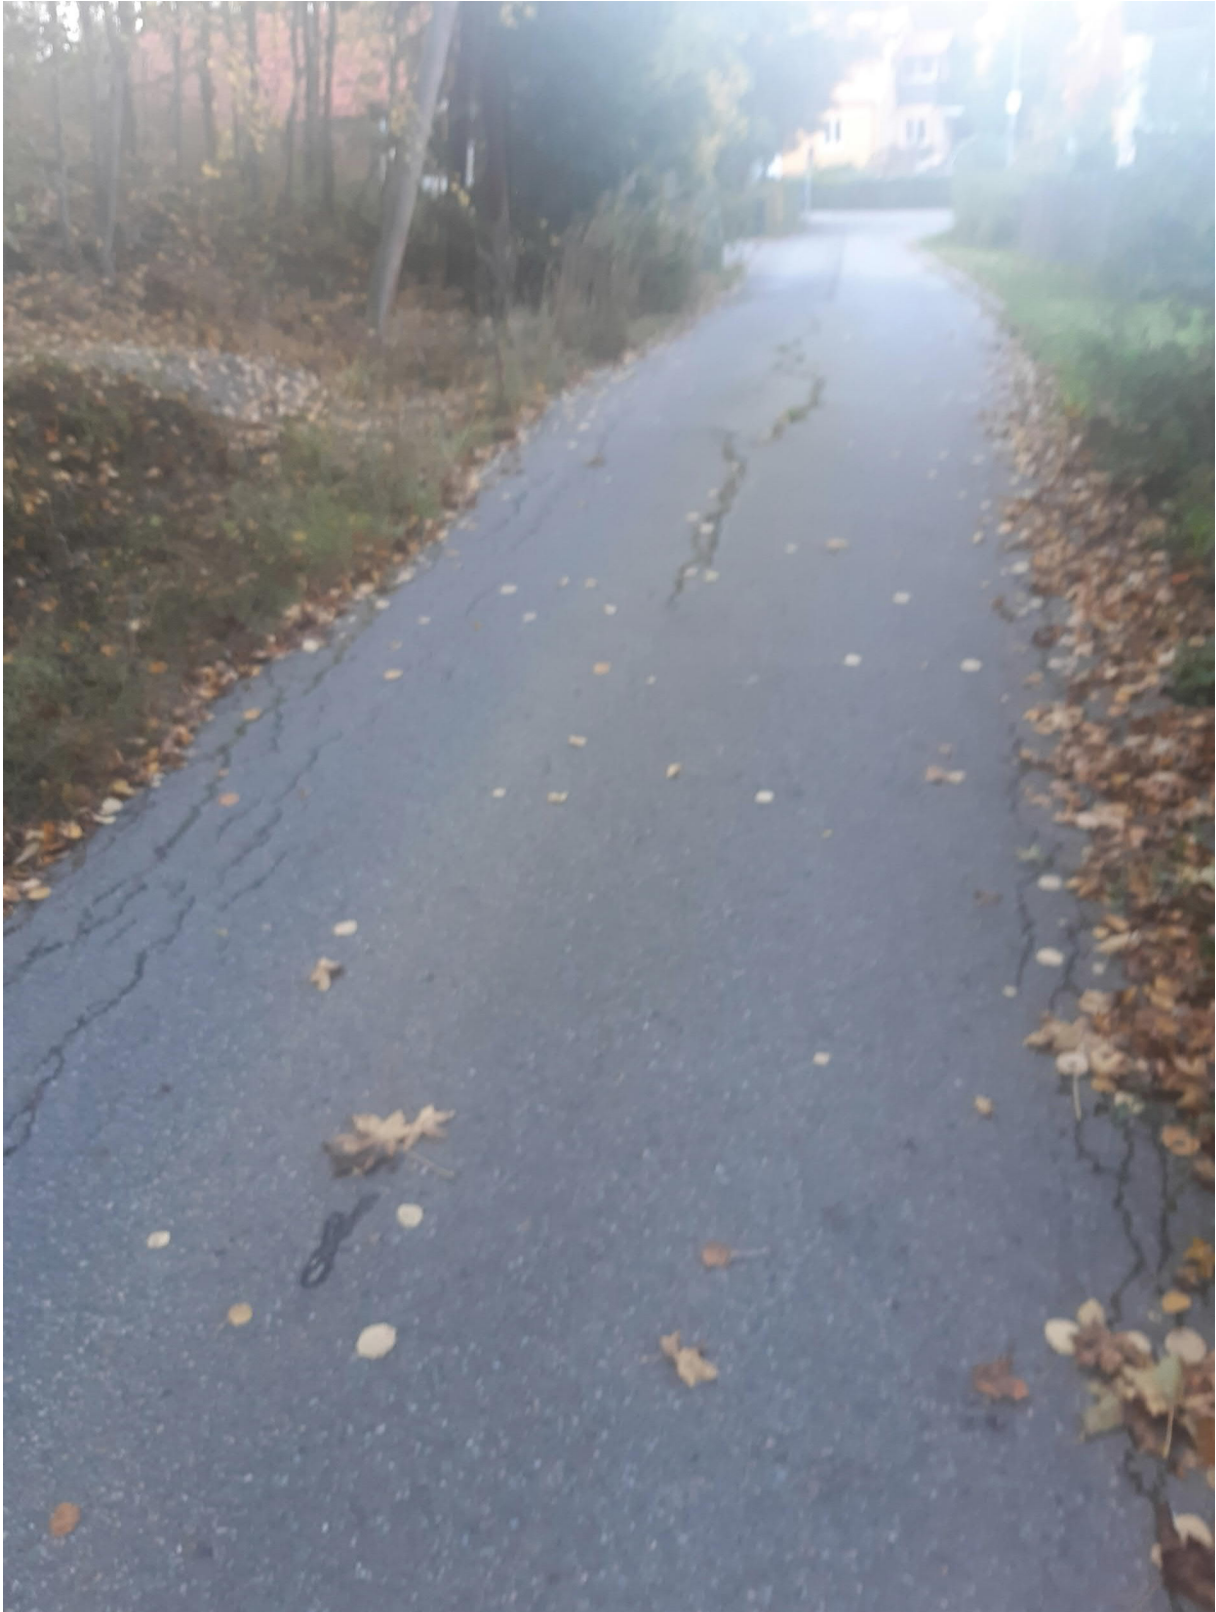
Figur 10-7 Björnmossevägen i läge för nedfart norrifrån i förgrunden och korsningen med Mossvägen i bakgrunden.

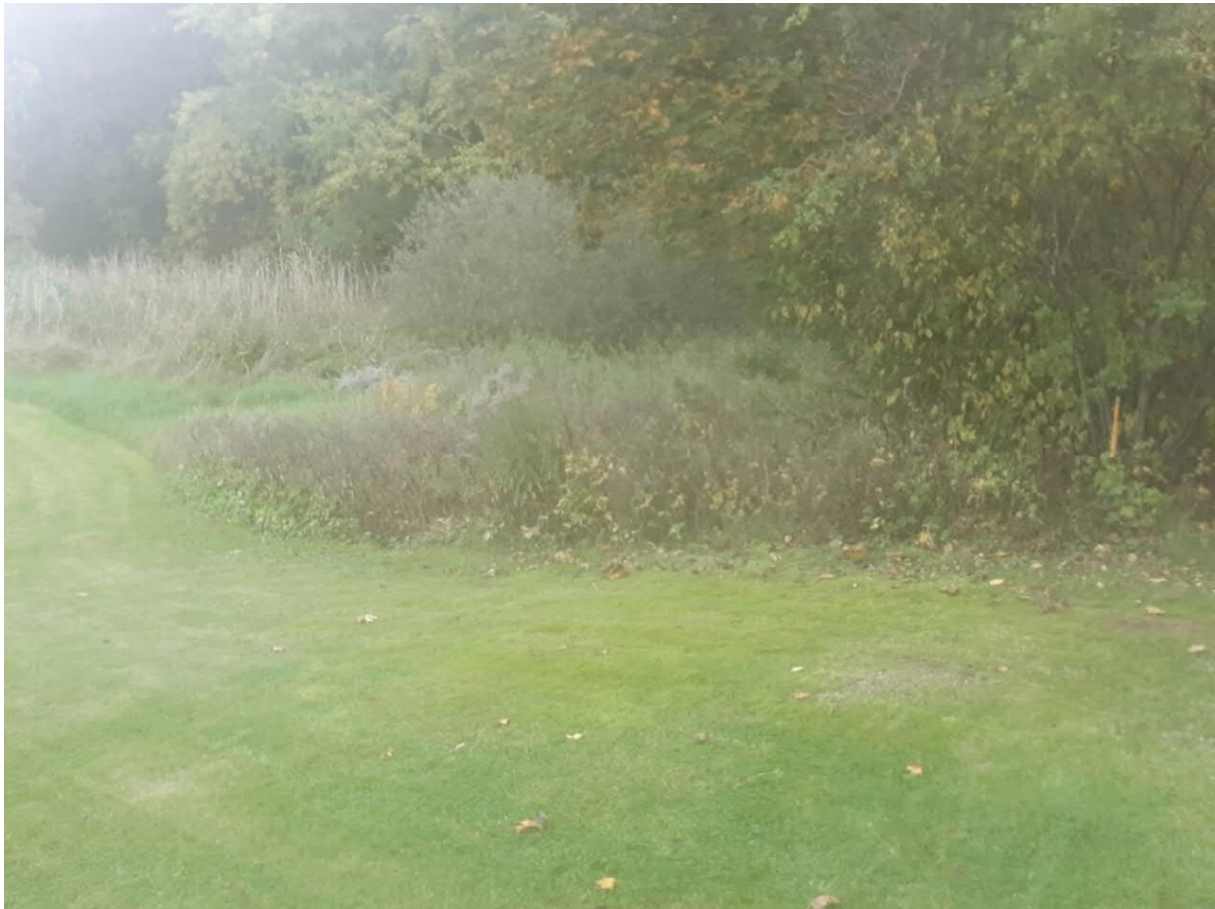
Figur 10-8. Hörn fastigheten Passaren 1 och Källbrink 1:1, sannolikt konstgjord uppfylld slänt.

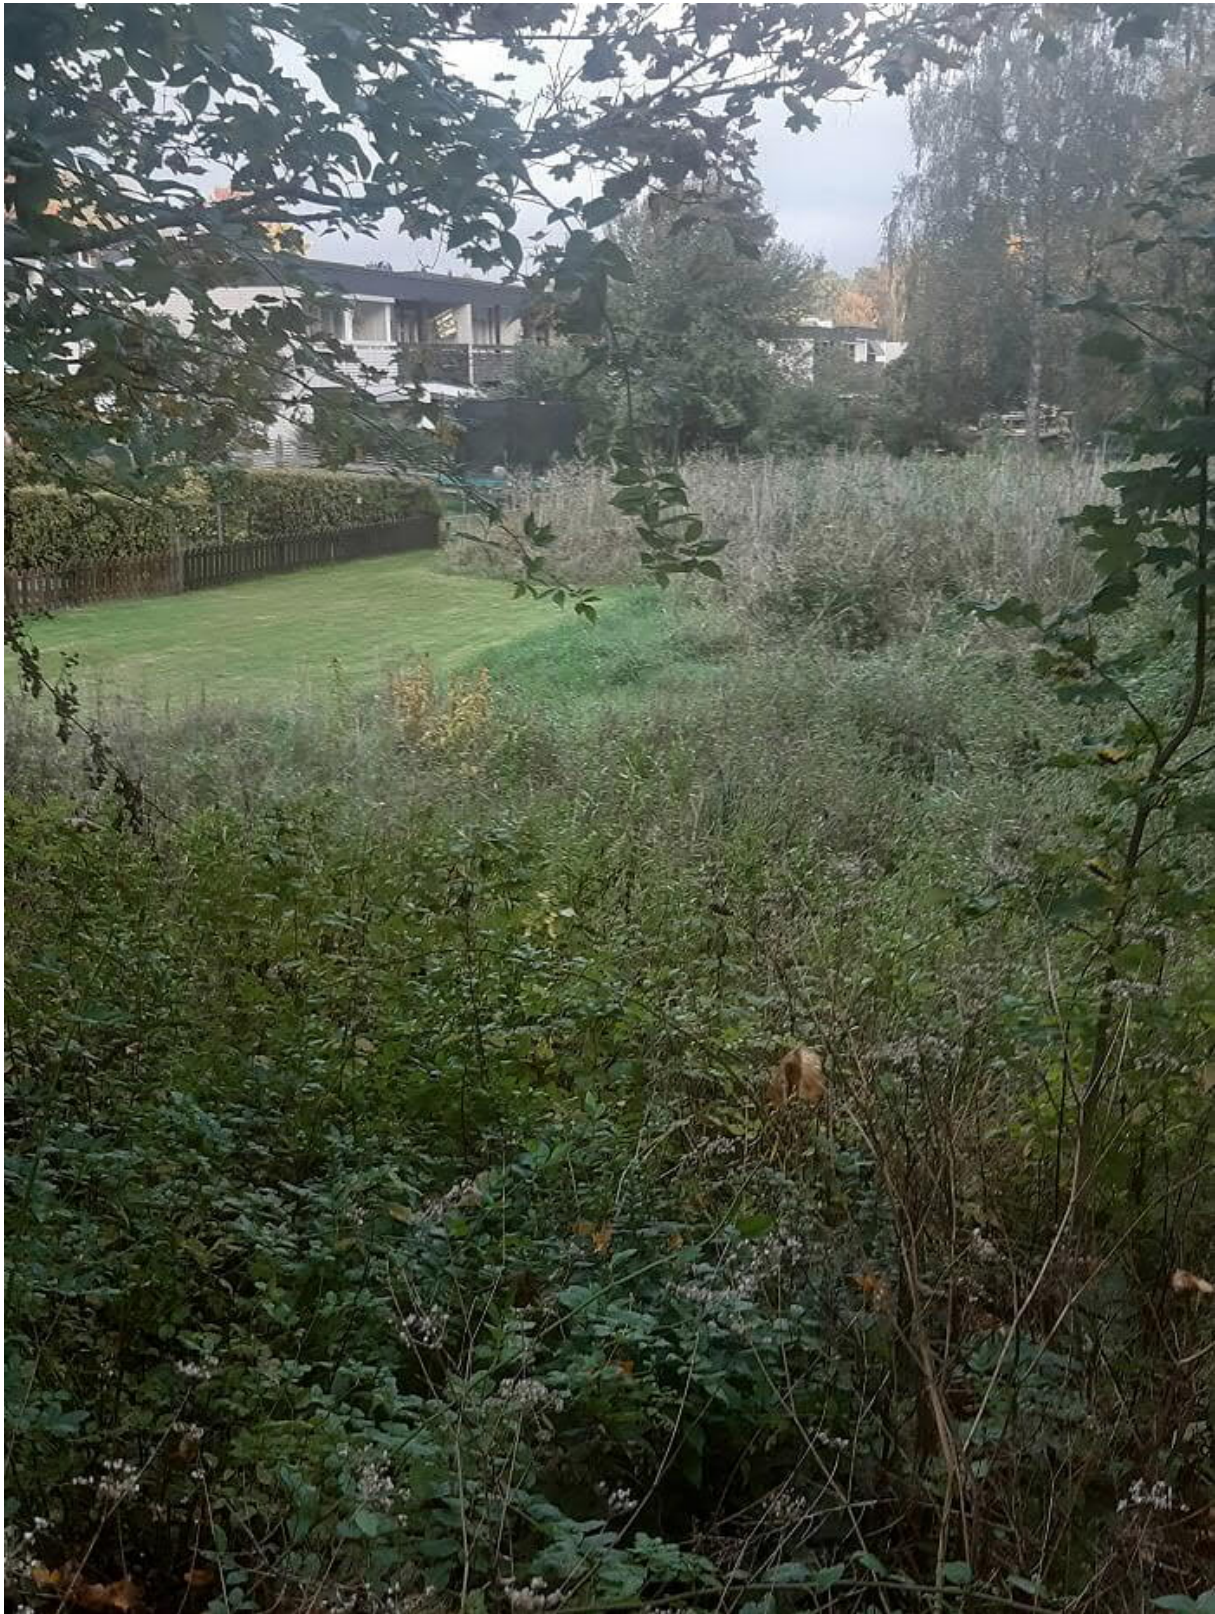
Figur 10-9 Sumpområde sett från Björnmossevägen, vy mot fastigheterna Passaren 7 & 8 i bakgrunden.
