Granskning av byggprojekt Klockarvägen i Huddinge

Revisionsrapport
Huddinge kommun

KPMG AB

2019-03-29

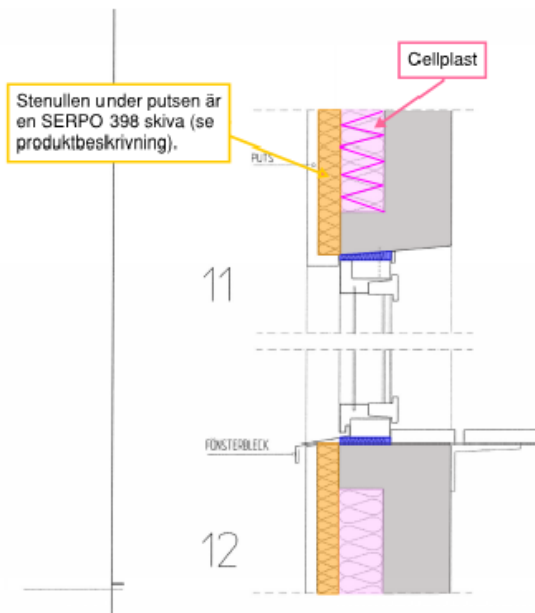
Figur 1. Sektionsprincip över fönster.

Idag finns klarhet i att fasadkonstruktionen innehåller såväl mineralull som cellplast samt att putsen har obrännbar putsbärare (mineralull). Som vi tolkar det så visar följande skiss i den övre delen den faktiska fasaden medan den nedre delen visar den felaktiga. I den övre delen har cellplast ritats in (över det som vi uppfattar som orginaldokumentet) genom att symbolen för detta markerats med lila v-mönster. I den undre delen används "liggande åttor" vilket symboliserar stenull.

Benämningarna av olika fasadsystem har varit svåra att hantera pedagogiskt. Vi har förstått det som att fasaderna består av två huvuddelar. Den inre delen består av betong som utanpå sig har cellplast. Den yttre delen består av fasadsystemet Serpomin EF och består inifrån av – mineralull/stenull, fibernät och ytterst puts.
