Ocabs arbetsordernummer:
562565

Beställare:
Huddinge Samhällsfastigheter AB

Objektets adress:
Sibyllavägen 16, Huddinge

Besiktningsdatum:
2024-02-13

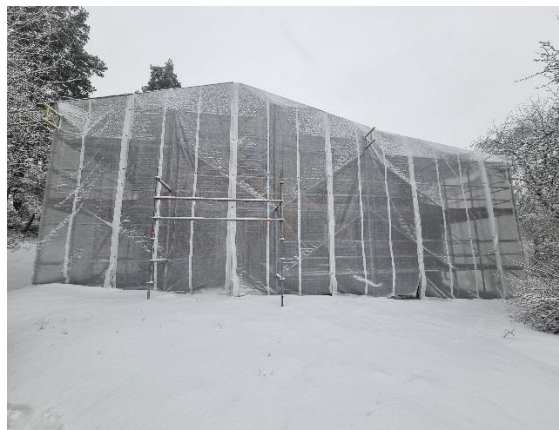
Foto 2. Byggnad i nuläget vid undertecknads platsbesök.

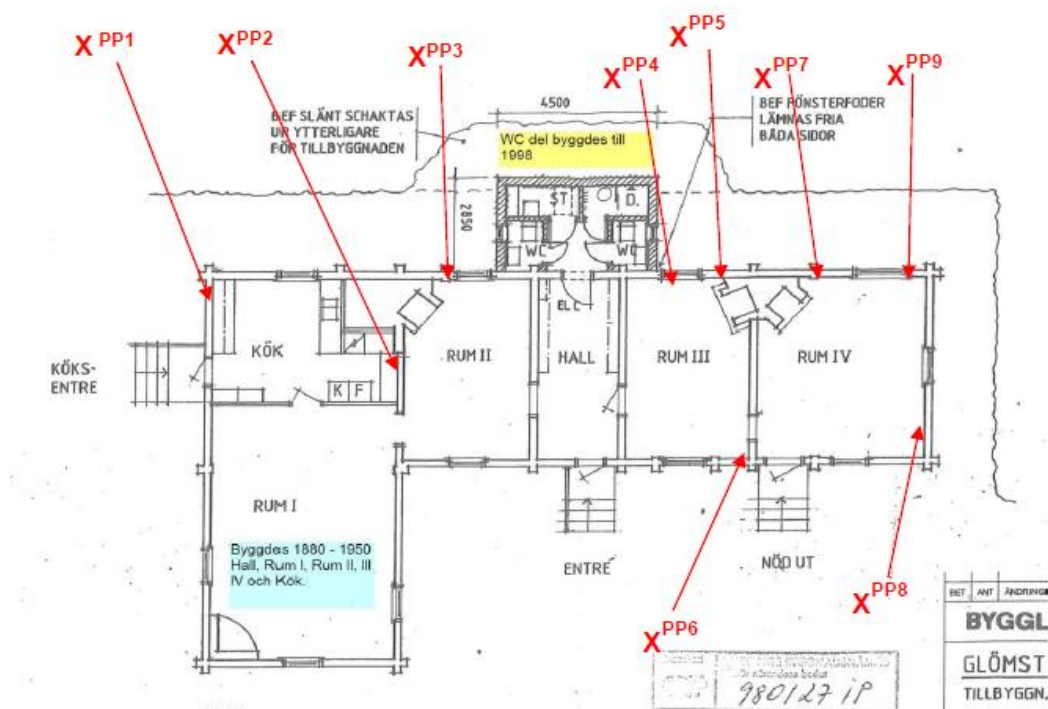
Figur 2. Provtagningsritning

Provnummer	Resultat/kommentar, Samtliga analyssvar finns i analysrapport EUSEUP-00085620.
PP1	Äkta hussvamp (Serpula lacrymans). Denna svamp orsakar brunröta och är svår att sanera då den kan transportera egen fukt.
PP2	Äkta hussvamp (Serpula lacrymans). Denna svamp orsakar brunröta och är svår att sanera då den kan transportera egen fukt. Även blånadssvamp detekterades i provet.
PP3	Timmericka (Antrodia sinuosa). Detta är en svamp som orsakar brunröta. Även softrot, blånadssvamp och skadeinsektsangrepp detekterades i provet.
PP4	Källarsvamp (Coniophora puteana). Detta är en svamp som orsakar brunröta. Skinsvamp tillhörande familjen Corticiaceae. Denna svamp orsakar vitröta. Även softrot, blånadssvamp och skadeinsektsangrepp detekterades i provet.
PP5	Timmericka (Antrodia sinuosa). Detta är en svamp som orsakar brunröta. Även softrot, blånadssvamp och skadeinsektsangrepp detekterades i provet.

PP6	Källarsvamp (Coniophora puteana). Detta är en svamp som orsakar brunröta. Även softrot, blånadssvamp och skadeinsektsangrepp detekterades i provet.
PP7	Källarsvamp (Coniophora puteana). Detta är en svamp som orsakar brunröta. Även softrot, blånadssvamp och skadeinsektsangrepp detekterades i provet.
PP8	Källarsvamp (Coniophora puteana). Detta är en svamp som orsakar brunröta. Även softrot, blånadssvamp och skadeinsektsangrepp detekterades i provet.
PP9	Källarsvamp (Coniophora puteana). Detta är en svamp som orsakar brunröta. Även softrot, blånadssvamp och skadeinsektsangrepp detekterades i provet.

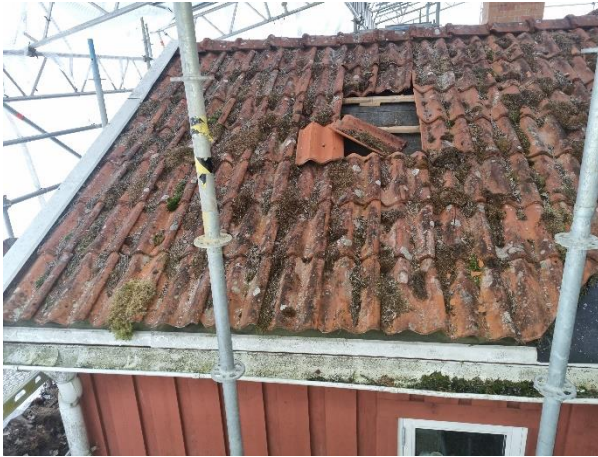
Foto 3. Tak med underhållsbehov.

Rötskador går upp till takliv på minst 2 st platser, samt att yttertaket har ett större underhållsbehov.

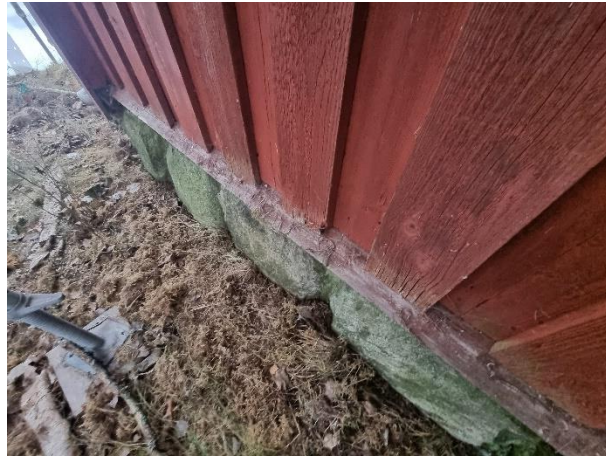
Foto 4. Torrsprickor och rötskador på panel vid nederkant.

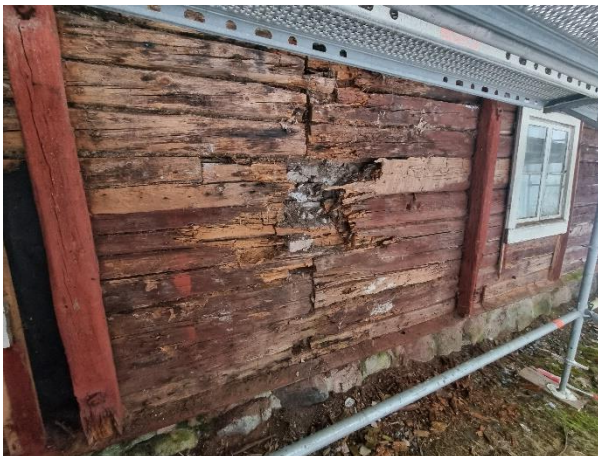
*Foto 5. Rötskador på bakomliggande timmer.
Förstärkningsbjälkar syns även på bilden.
Förstärkningsbjälkarna finns däremot runt hela huset.*

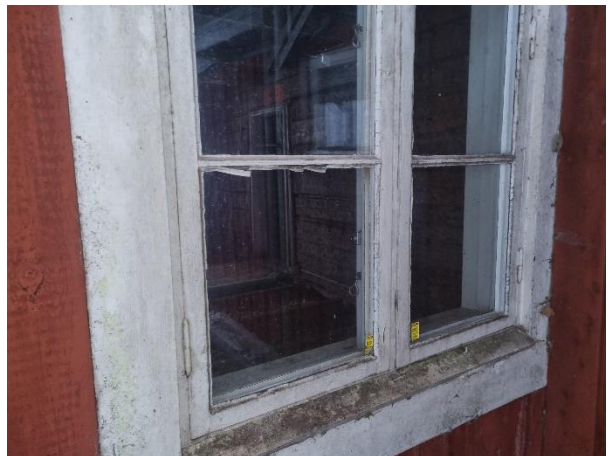
Foto 6. 2 glas fönster med underhållsbehov. Kitt släpper.

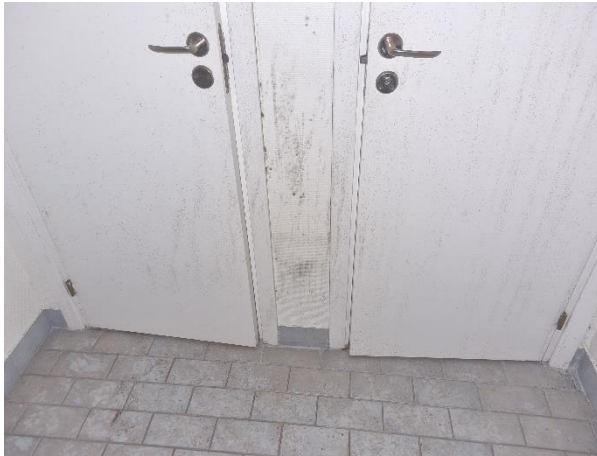
Foto 7. Bedömd mikrobiell påväxt på dörrar och innerväggar.

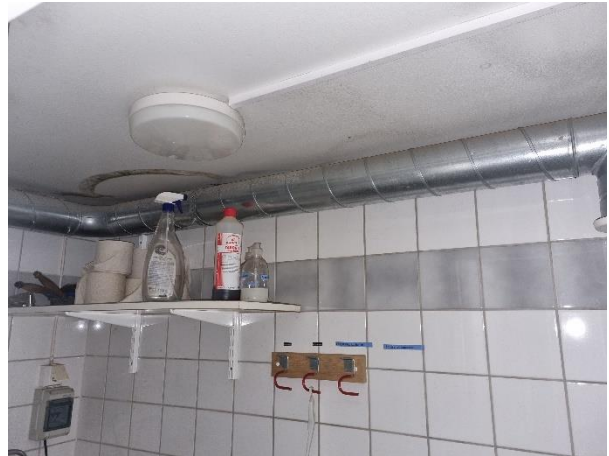
Foto 8. Mikrobiell påväxt på innertak samt fuktrosor från inläckage.

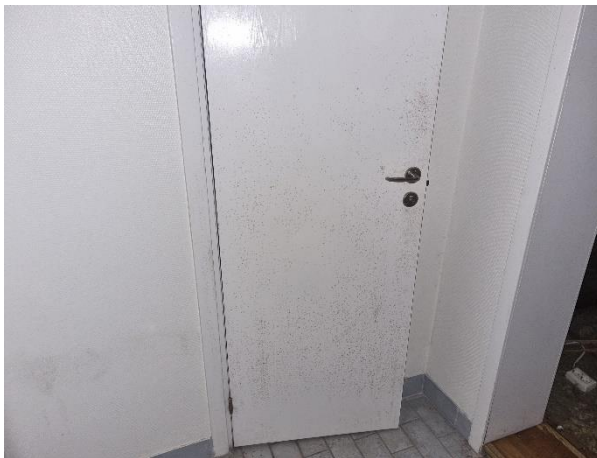
Foto 9. Mikrobiell påväxt på innerdörr.

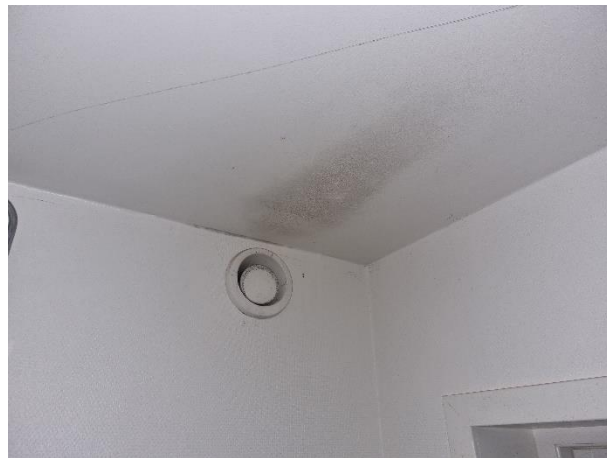
Foto 10. Smuts/mikrobiell påväxt på innertak vid frånluftsdon.

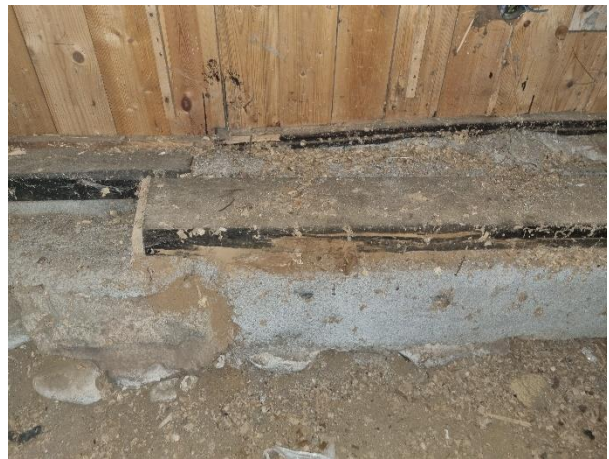
Foto 12. Behandlade syllar där rötskador och insektsangrepp noteras.

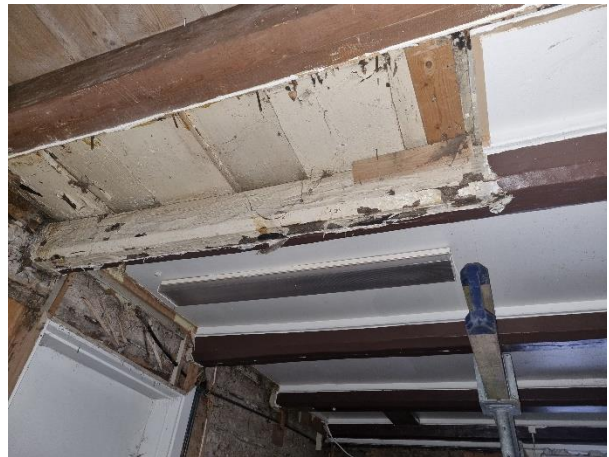
Foto 14. Innertak där färgsläpp noteras.

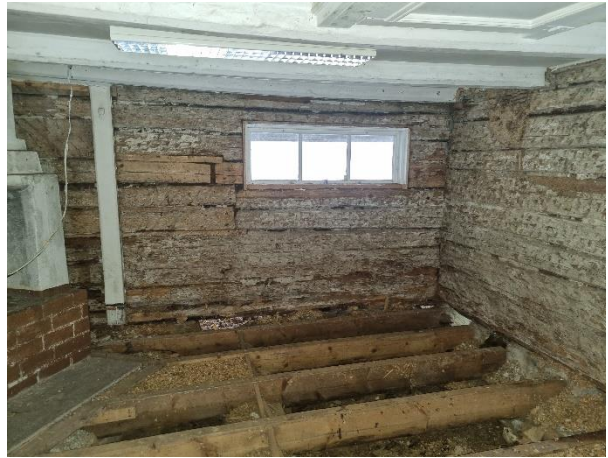
- Stora glipor vid grundmur noteras in i tidigare träbjälklag (risk för både inläckage utav regn, snö och gnagare/ohyra).
- Bjälklaget i vissa rum noteras vara isolerat med kutterspån (omgjort vid något senare tillfälle).

Foto 16. Överblick rum 4, ljus/håligheter i grundmur syns.

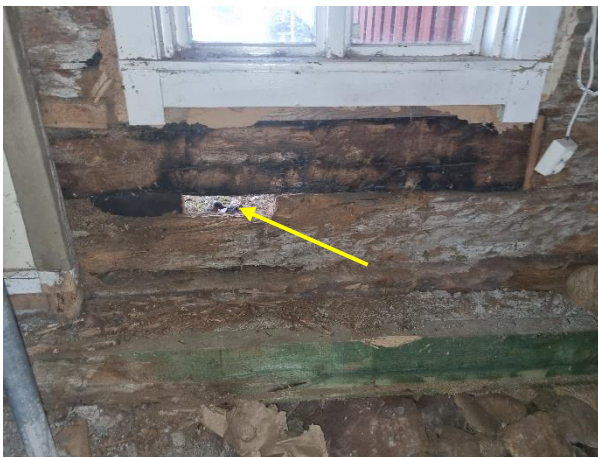
- Öppna spisar visar tecken på underhållsbehov där tegelstenar lossnar/har lossnat, främst nedtill.
- Områden där äkta hussvamp har påvisats har omfattande skador där stora åtgärder krävs. För att hussvamp ska få fäste krävs rikligt med fritt vatten. Det är utav undertecknad inte helt fastställt vad som orsakat skadan däremot bedöms det bero på antingen ett bristfälligt stuprör eller berg som lutar mot grunden vid aktuellt skadeområde (eller kombination utav båda).

Foto 19. Stora rötskador med angrepp från äkta hussvamp i yttervägg. Hål till utsida (se pil). Foto taget i rum 2.

Då svampen kan transportera fukt själv räcker det inte med att åtgärda fuktkällan. Hela angreppet måste rivas bort där angripet organiskt material rivs + 1meter. Delar som inte kan rivas (t.ex. betong) behöver värmas/brännas tills svampen dör.

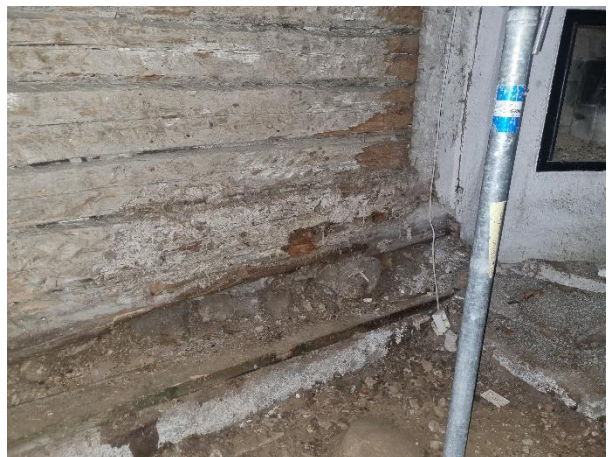
Foto 20. Rötskador/angrepp från äkta hussvamp i rum 2.

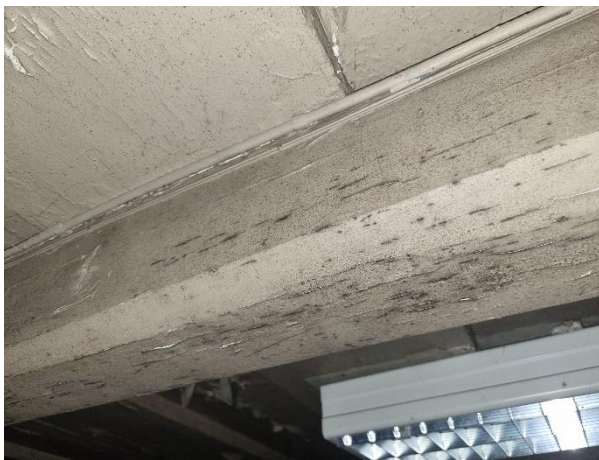
Foto 21. Mikrobiell påväxt på takbjälkar/innertak.

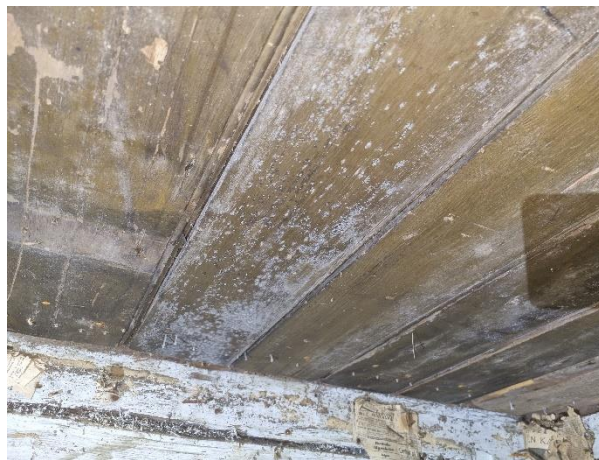
Foto 22. Mikrobiell påväxt på takbjälkar/innertak.

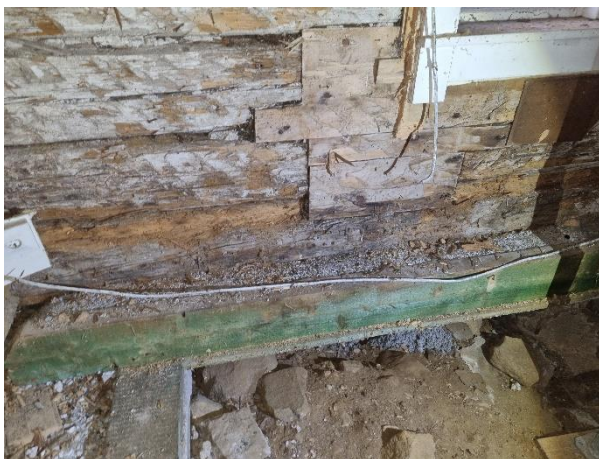
- Delar utav grunden har åtgärdats vid tidigare tillfällen. Bland annat noteras grönaktiga behandlade träbalkar (troligtvis Cuprinol behandlade, Ca 1960-1970-tal). Vid samma plats har även EPS cement gjutits på mellan timmerstockar och innerbjälkar (utfört vid mer modern tid).

Foto 23. Rötskador i nederkant vägg. Grön träbjälke har begjuttits i efterhand mot timmer.

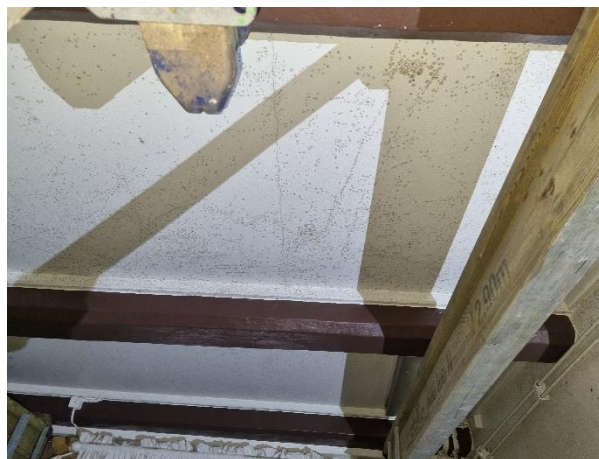
Foto 24. Mikrobiell påväxt på takbjälkar/innertak.

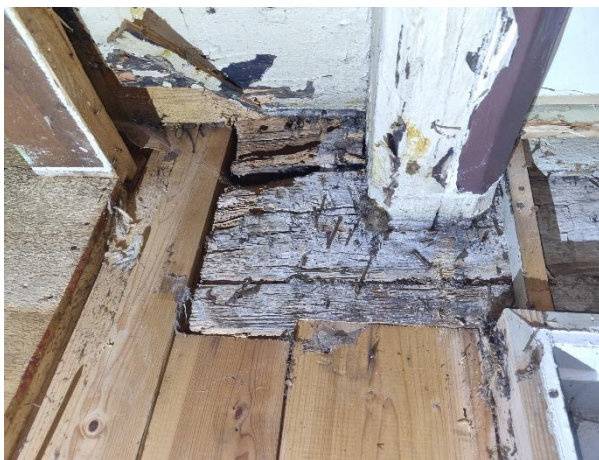
Foto 25. Rötskador uppe vid takliv (ytterdörr vid kök).

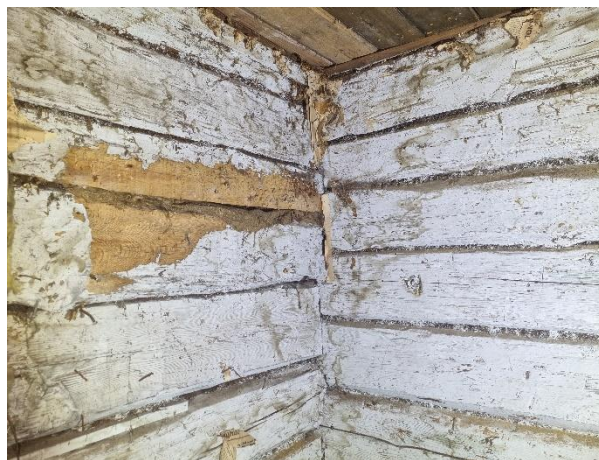
Foto 26. Fuktrosor på vägg förekommer generellt.
