Information om inkomna svar på SHK:s anmälan och rekommendationer om brister i takkonstruktion

Statens haverikommission (SHK) utreder takraset på idrottshallen Tarfalahallen i Kiruna den 7 mars 2020 (O-4/20). Takraset medförde att ungefär halva hallbyggnaden kollapsade. Vid tiden för händelsen befann sig två personer i byggnaden, men ingen av dem kom till fysisk skada.

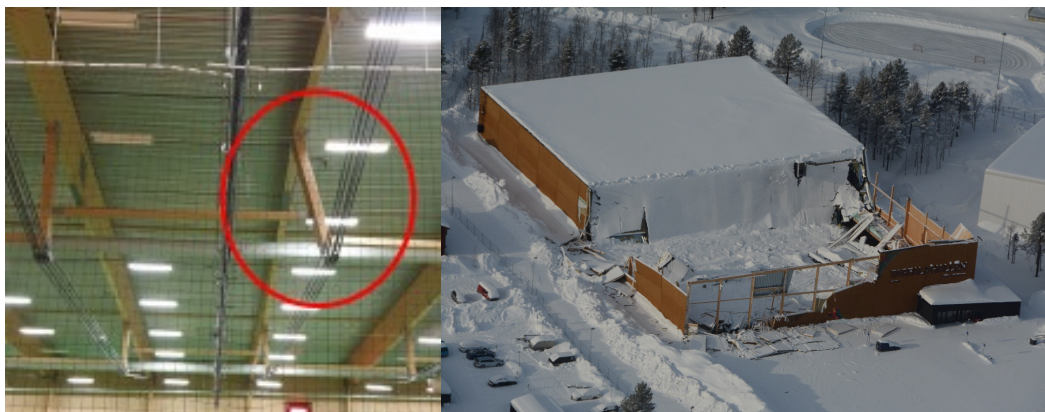
Tarfalahallen hade en takkonstruktion med underspända raka takbalkar. En av personerna som befann sig i hallen vid raset lyckades fotografera en deformerad takstol strax före raset.

Figur 1. Till vänster en bild tagen strax före raset. Notera den markerade snedställda trycksträvan. Till höger Tarfalahallen två dagar efter raset. Bild till vänster från vittnet, bild till höger från Polisen. Bilderna får spridas vidare med information om ursprunget.

Slutsatsen var att taket rasade på grund av otillräcklig stabilitet i takkonstruktionen och inte på grund av att snötyngden överskred takets beräknade bärförmåga.
