# Inomhusmiljöutredning

## Sammanfattande rapport

Solfagraskolan, Huddinge

Dokumenttyp Rapport	Ordernummer 13462	Rapportdatum 2019-03-15	Rev. datum -	Antal sidor 13	Antal bilagor 2
Uppdragsnamn Solfagraskolan Hus A		Upprättad av Peter Carlsson			
Beställare Huddinge Samhällsfastigheter		Granskad av Karolina Jernelid			
Referens Ainika Narits		Undersökningsperiod Oktober 2018 till Mars 2019		Undersökningen utförd av Peter Carlsson Stefan Edin Karolina Jernelid

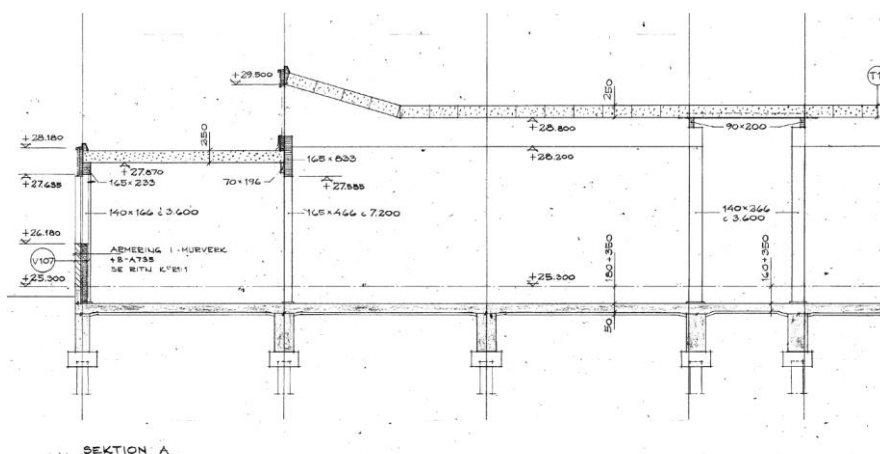
Figur 1. Sektion Solfagraskolan. Pålförstärkt betongplatta med voter.

Byggnadstyp:	Enplans skolbyggnad.
Byggnadsår:	1971
Tak:	Låglutande sadeltak med takpapp. Underlagstak av lättbetongplank
Grundläggning:	Pålförstärkt betongplatta mot mark utan underliggande fuktskydd. Betongplattan är utförd som ett så kallat sandwich-bjälklag bestående av ca 250 mm konstruktionsbetong, ca 200 mm isolering av lättbetong och ca 100 mm överbetong med limmad mattbeläggning.
Stomme:	Mineralulls isolerad träregelstomme (ca 95 mm). Limträpelare (ingjutna) och limträbalkar. Vindskiva av asbestcement.
Fasad:	Skalmur i tegel, plåtdetaljer runt fönster
Värmesystem:	Vattenburet radiatorsystem, ingjutna radiatorrör.
Ventilationssystem:	Mekanisk till- och frånluft.

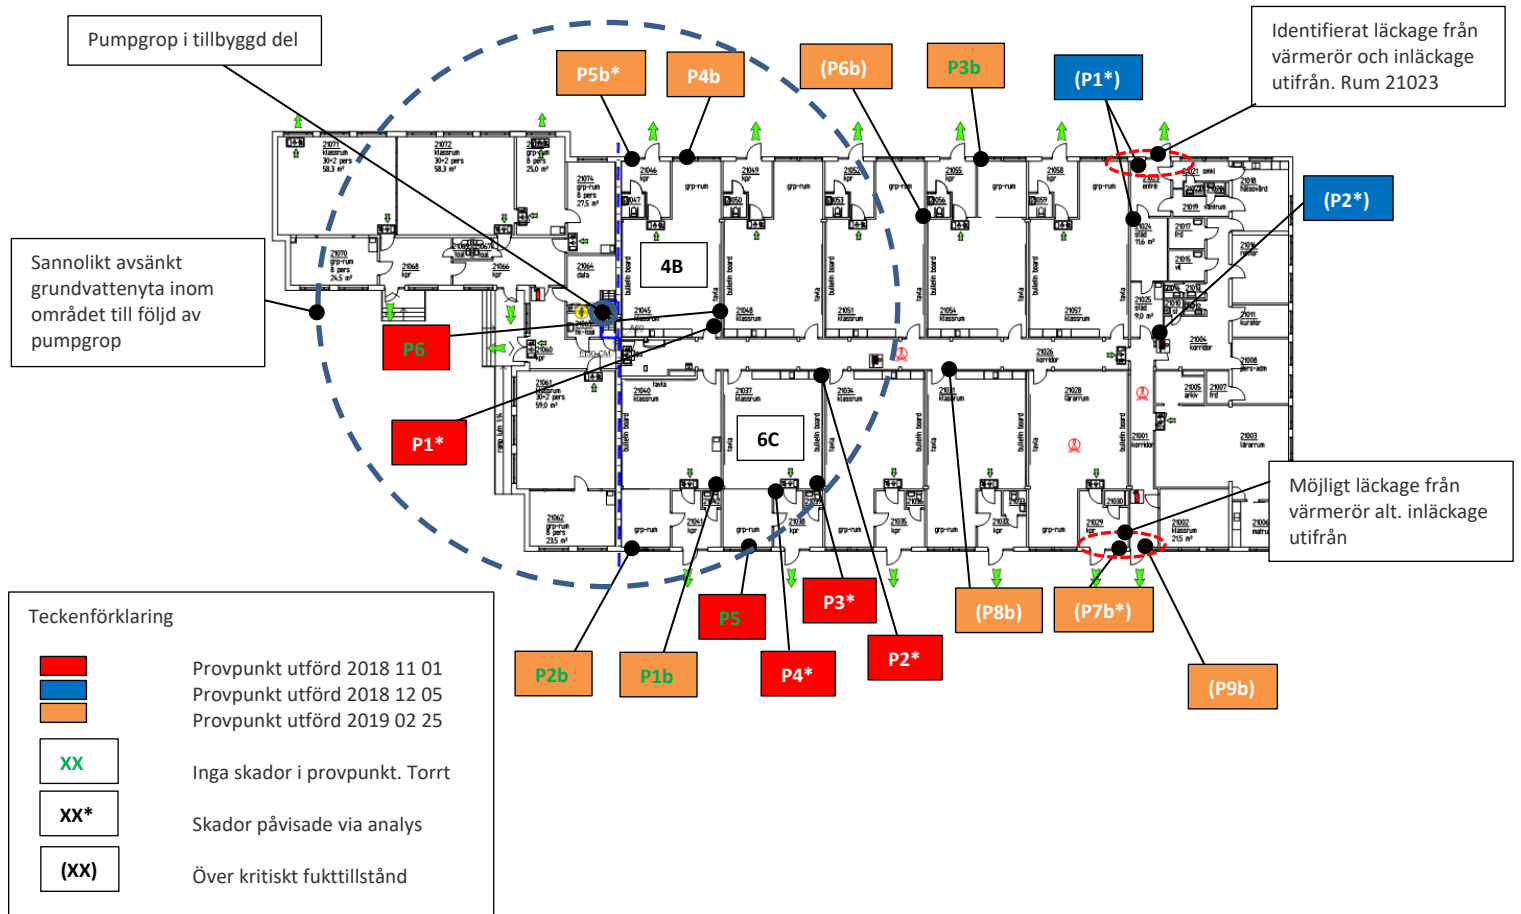
Skadorna och de rådande fuktförhållandena verkar ha samband med den lokala avsänkning av grundvattenytan som pumpgropan (placerad i den tillbyggda delens grund) kan förmodas åstadkomma. Innanför avsänkingsområdet (blå streckad cirkel i planskiss ovan) råder i dagsläget torra förhållanden och endast torra skador förekommer. Utanför avsänkingsområdet råder fuktiga förhållanden. Då jordartarten i området består av täta jordarter blir avsänkingsområdet för grundvattenytan relativt litet på grund av lerans låga genomsläpplighet för vatten (se figur 3).

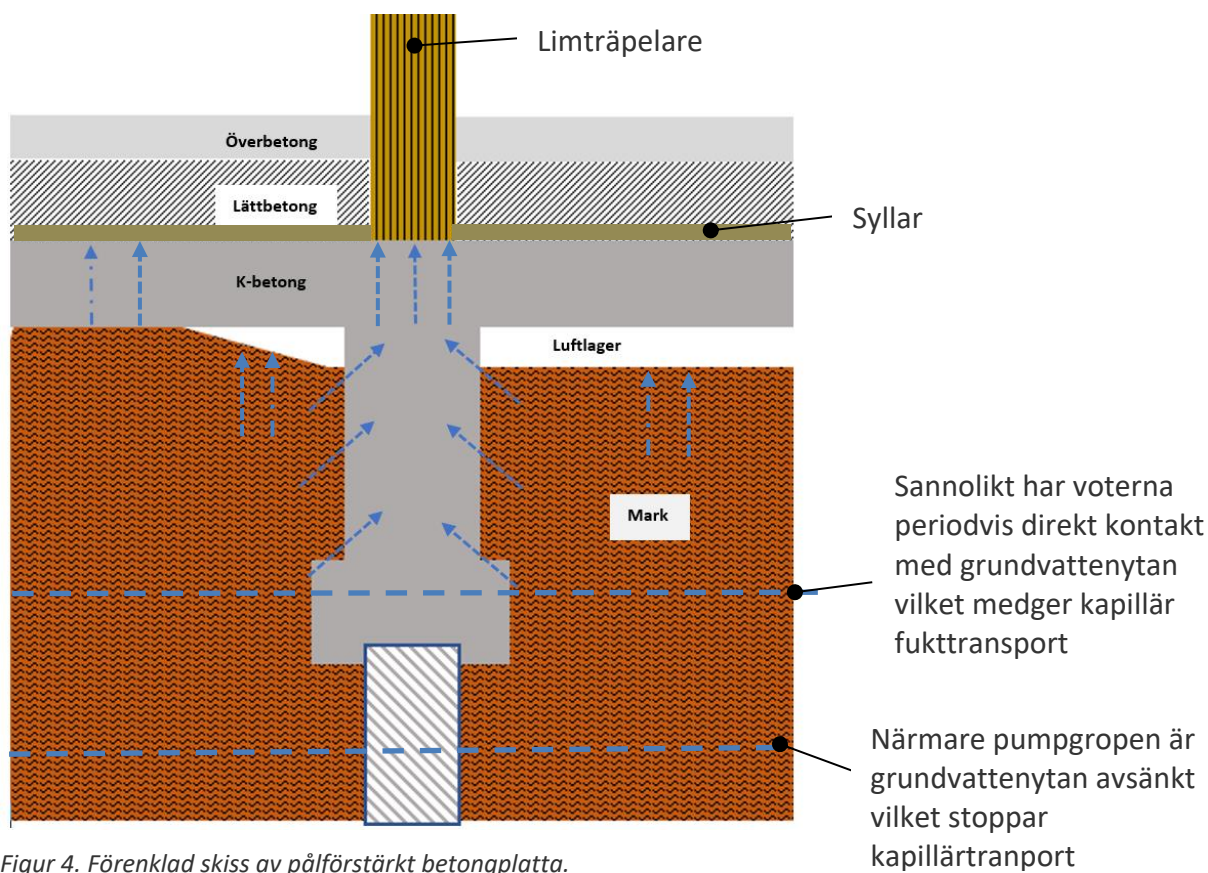
Figur 4. Förenklad skiss av pålförstärkt betongplatta.

Skador på ytterväggssyllar och ingjutna limträpelare förekommer. Markytan ligger i vissa fall i jämnhöjd med syll, i vissa fall något under marknivå. Fuktbelastning från utifrån inläckande vatten, diffusionstransporterad fukt och fukt underifrån via kapillär uppsugning (se figur 4) bedöms vara skadeorsaker. För ingjutna limträpelare kan den alkaliska miljön ha hämmat mikrobiell tillväxt då fuktnivåer över kritiskt fukttillstånd uppmätts utan att skador påvisats vid analys (tex P6b 2019 02 25).

Det luftlager som genom marksättning/kompaktion bildats under betongplattan kan på vissa håll skydda mot diffusionstransporterad fukt (punktstreckade pilar) genom att fungera som en underliggande isolering. Luftlagret bryter även kapillärtransporterad fukt (streckade pilar). Vid markkontakt kan båda dessa transportmekanismer påverka konstruktionen.

Vid de pålförstärkta betongvoterna finns förmodligen en mer eller mindre kontinuerlig kontakt med grundvatten eller med mycket finkornigt jordmaterial vilket i så fall leder till att kapillärtransport sker uppåt i konstruktionen. Där avsänkning av grundvattenytan skett (del av byggnad A närmast pumpgropan) råder i dagsläget torra förhållanden i konstruktionsbetongen, vilket tyder på att uttorkning skett sedan avsänkningen av grundvattnet kom till.
