Statusbesiktning betongkonstruktioner

Huddingehallen

Uppdragsnr: 35 19 47

2017-09-22

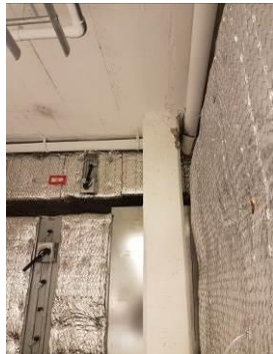
Foto 1 Hörnskada på pelare

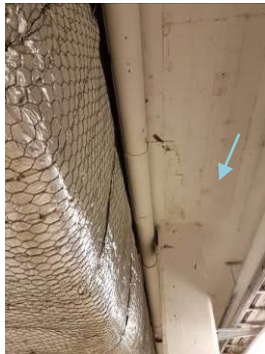
Foto 2 Skada i undersida i läge för uppåtgående vägg i bassängen

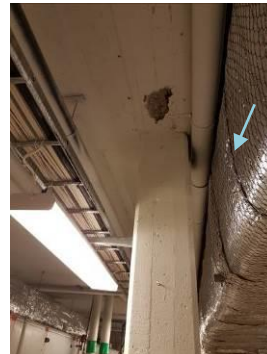
Foto 3 Lika föregående, dessa har förmodligen uppstått p g a infästningar för hänggränna

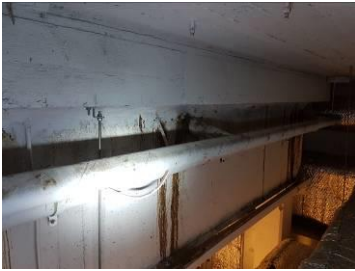
Foto 4 visar bassängsida mot 25 m bassäng

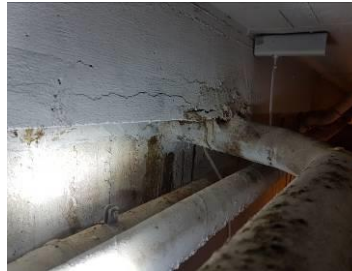
Foto 6 visar uppsprucken balk i som förstärker kanten på bjälklaget, se foto 7 som visar motsvarande skada som visar orsaken till uppspräckningen av betongen.

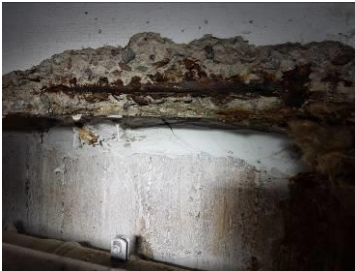
Foto 7 visar när vi har slagit bort betongen från skada på foto 6

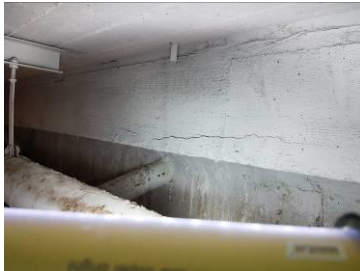
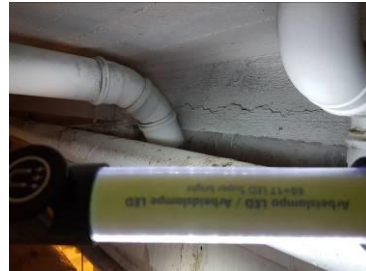
Foto 8 och 9 visar på ytterligare kantskador på balken.

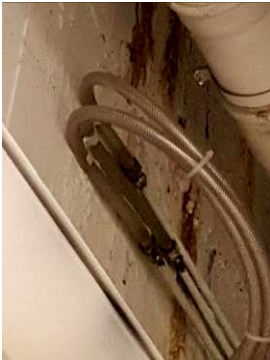
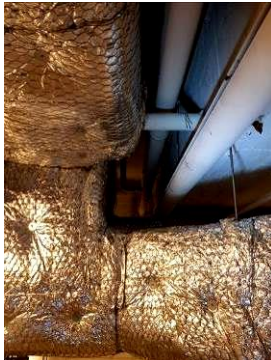
Foto 10 och 11 visar på några genomsläckage

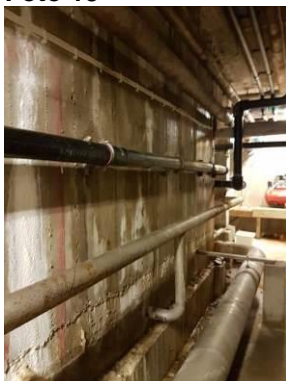
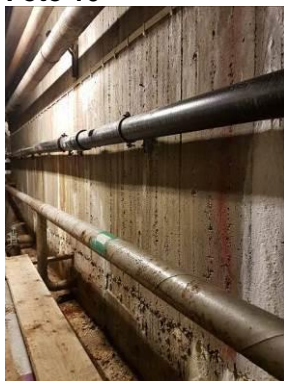
Foto 15 och 16 visar hoppbassängens utsida in mot byggnaden, omfattande tidigare eller pågående genomläckage. Gjutskarv utgör hoppbassängens botten. **Karbonatbildningarna (vita fält) från läckage ned mot golv.**

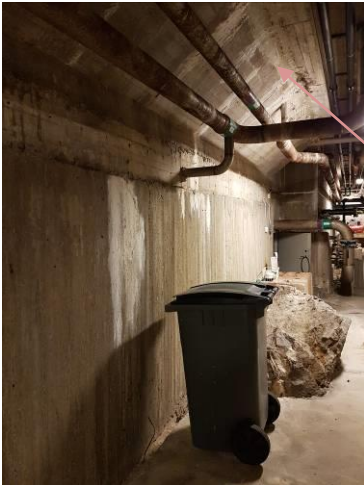
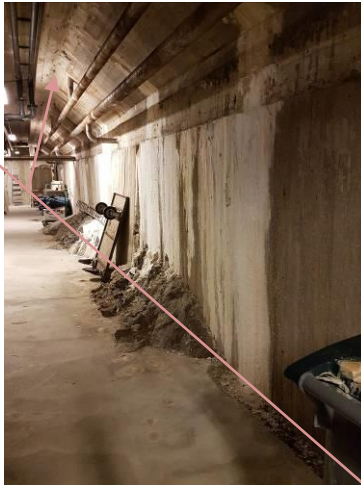
Foto 17 och 18 visar utsidan av 25 m bassängen som har omfattande tidigare eller pågående genomläckage.
Karbonatbildningarna (vita fält) från läckage ned mot golvet.
I övre delen på den lutande betongytan syns hur man tätat fog mellan bassäng och anslutande bjälklag för möjlighet att injektera densamma.

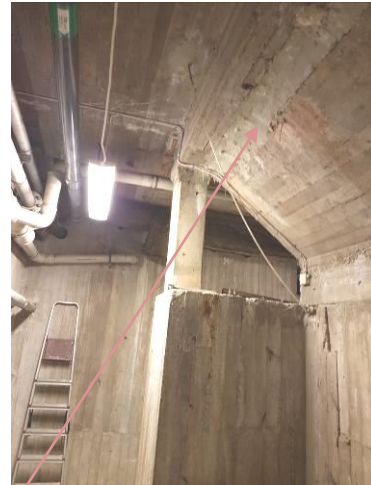
Foto 19
Läckage på pelare

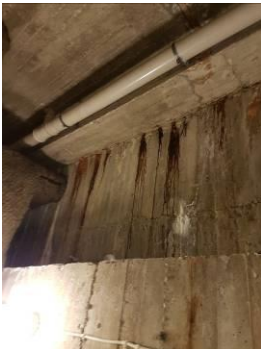
Foto 20 Läckage utfällning från korroderad armering

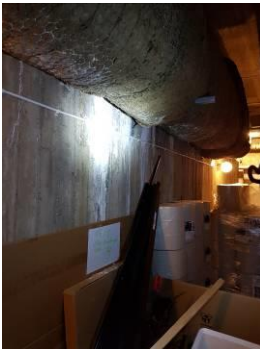
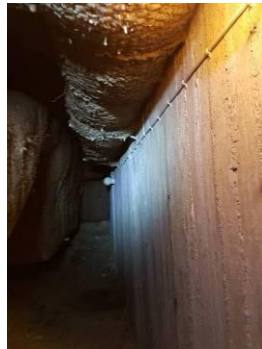
Foto 21 och 22 Smärre genomläckage
Karbonatbildningarna (vita fält) från läckage ned mot golvet.

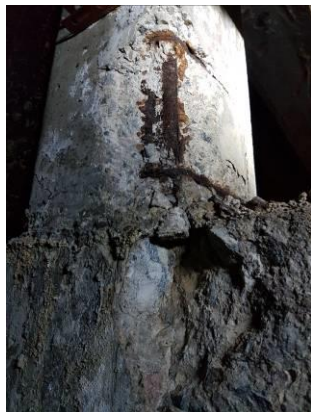
Foto 23 Skadad pelare, även upplaget är skadat.

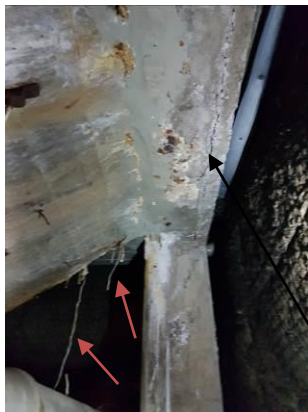
Foto 24 Genomläckage i anslutning till pelare samt uppsprucken balk förmodligen p g a korrosion på ingjuten armering. Stalaktiter p g a genomläckage, se röda pilar.

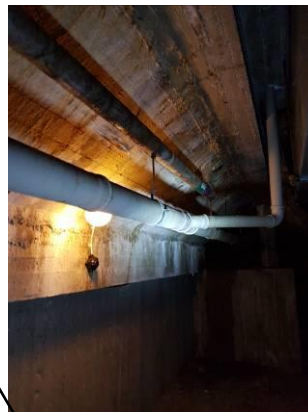
Foto 25 Genomläckage med karbonatbildningar samt uppsprucken balk p g a korrosion på ingjuten armering.

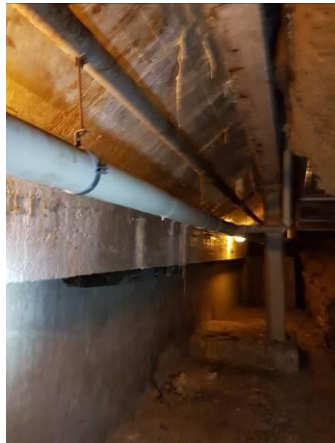
Foto 26 Genomläckage som bildat stalaktiter, utfällningar p g a korrosion på ingjuten armering i balken.

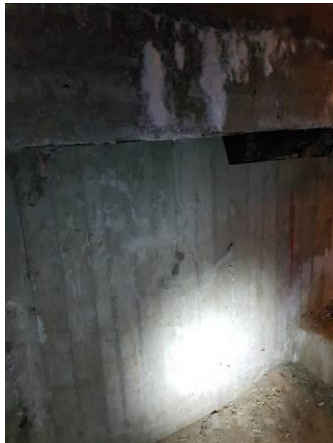
Foto 27 Spricka i upplag för bassängen. Genomläckage med karbonatbildningar.

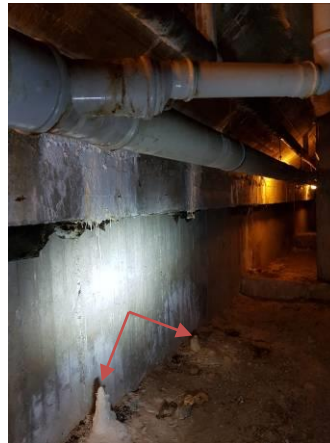
Foto 28 Genomläckage med karbonatutfällningar samt droppstensbildningar på marken, se röda pilar.

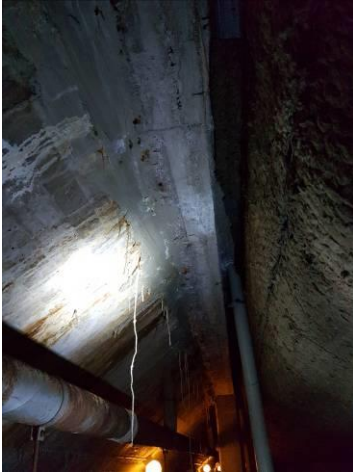
Foto 29 Genomläckage med utfällningar från korrosion på ingjuten armering samt karbonater och stalaktiter. Balk är uppsprucken.

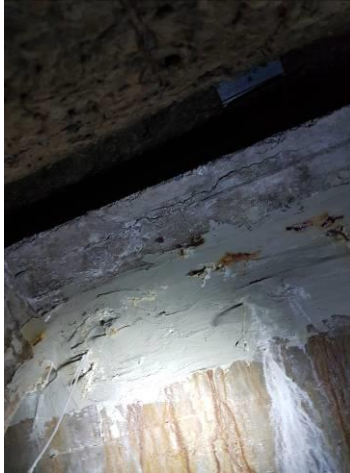
Foto 30 Visar genomläckage i tätning samt utfällning p g a korrosion på ingjuten armering.

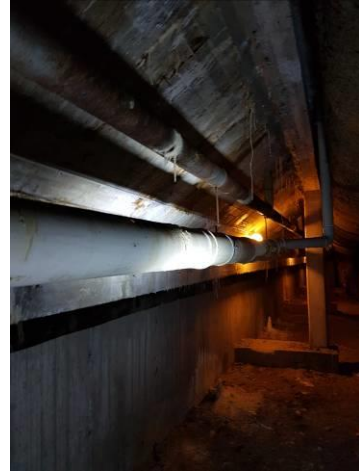
Foto 31 Genomläckage med utfällningar från korrosion på ingjuten armering samt karbonater och stalaktiter.

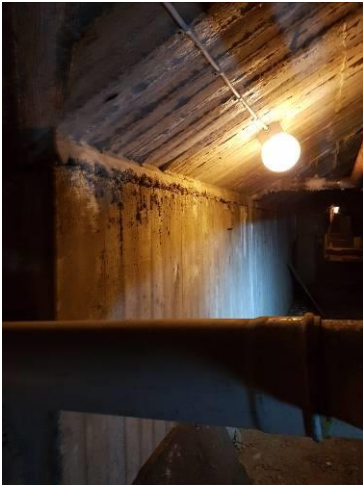
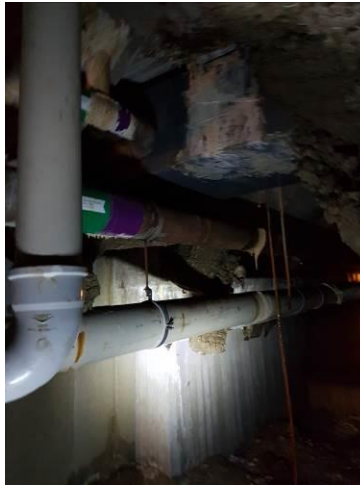
Foto 32 och 33 Visar på omfattande genomläckage som bildat karbonatutfällningar, från lekbassängen.

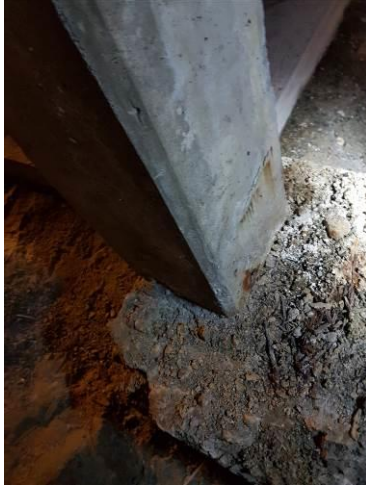
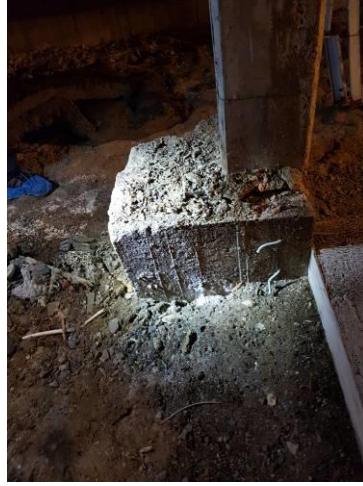
Foto 34 och 35 Visar pelare som står excentriskt på underliggande plint samt med viss utfällning p g a korrosion på ingjuten armering.

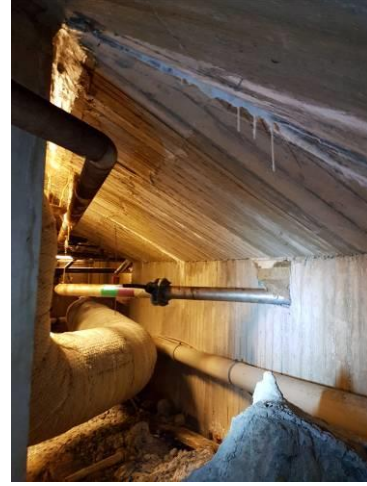
Foto 36 Visar på genomläckage från lekbassängen, stalaktiter har bildats samt droppsten nedanför.

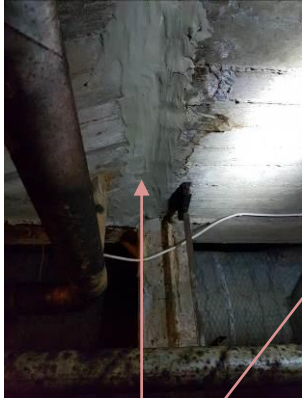
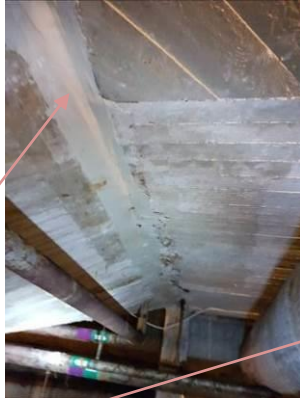
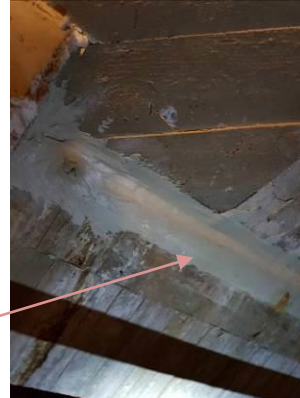
Foto 37, 38 och 39 Visar på tätning över fog för att injektering ska kunna göras samt utfällning från korrosion på ingjuten armering. Skadad betongyta på foto 37.

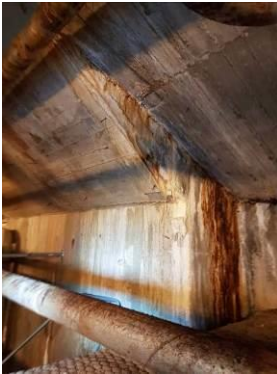
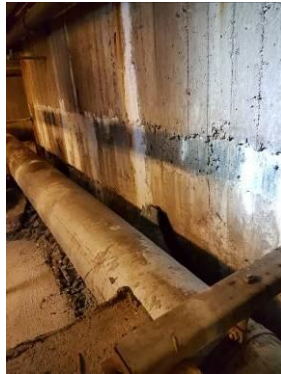
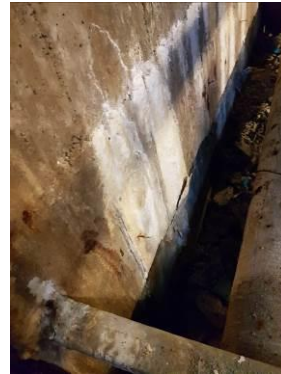
Foto 40, 41 och 42 Visar på genomläckage med karbonatutfällningar samt från utfällningar från korrosion på ingjuten armering.

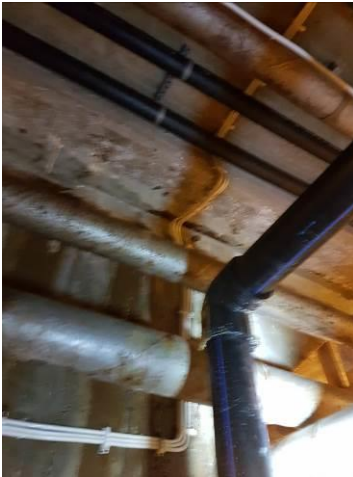
Foto 43 Visar på misstänkt skada i anslutning till hoppbassängens yttervägg mot byggnaden.

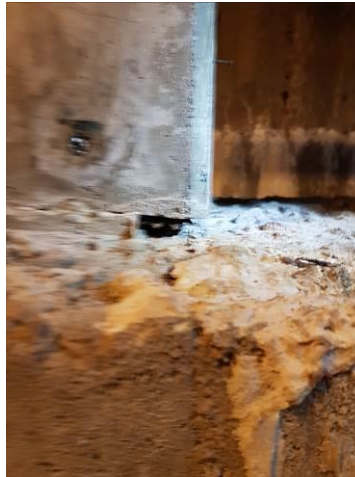
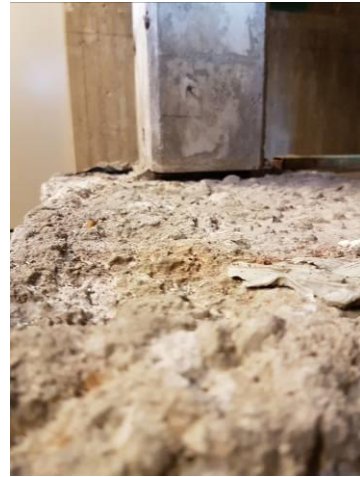
Foto 44 och 45 Visar på felaktigt formsatt pelare som erhållit begränsat upplag på underliggande plint. Frilagt stål/armering?
