TRÄDINVENTERING, kv. HÄNGBJÖRKEN APELVÄGEN, HUDDINGE

2021-09-23

UPPDRAGSNAMN
Alleinventering Hängbjörken

DATUM
2021-08-31

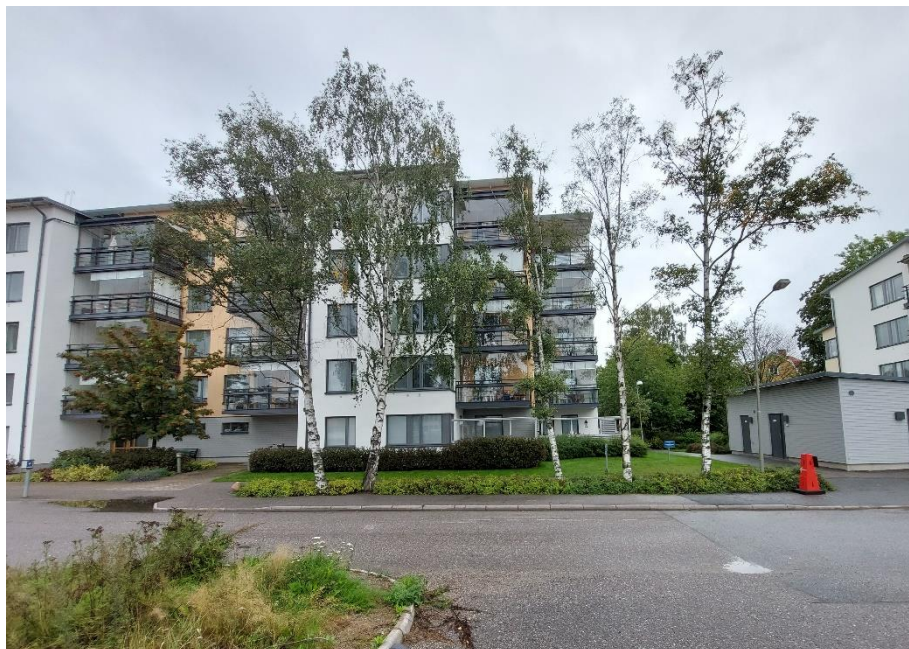
Figur 2. Träd 1-5, björkar.

Ingen av björkarna mötte kriterierna för särskilt skyddsvärda träd eller naturvärdesträd. Samtliga björkar var i relativt dåligt skick och gav intryck av att vara påverkade av röta. Två av björkarna har dessutom rotskador sedan tidigare enligt de boende på fastigheten.

Det är dock främst träden i den centrala och östra delen av allén (träd nr. 9 och uppåt) som bedöms vara värdefulla ur naturvårdessynpunkt. Samtliga inventerade björkar (träd nr. 1 – 5, 7 och 8) var i relativt dåligt skick och bedöms ha låga naturvärden. Även en ek, en lönn och en al bedöms ha låga naturvärden.

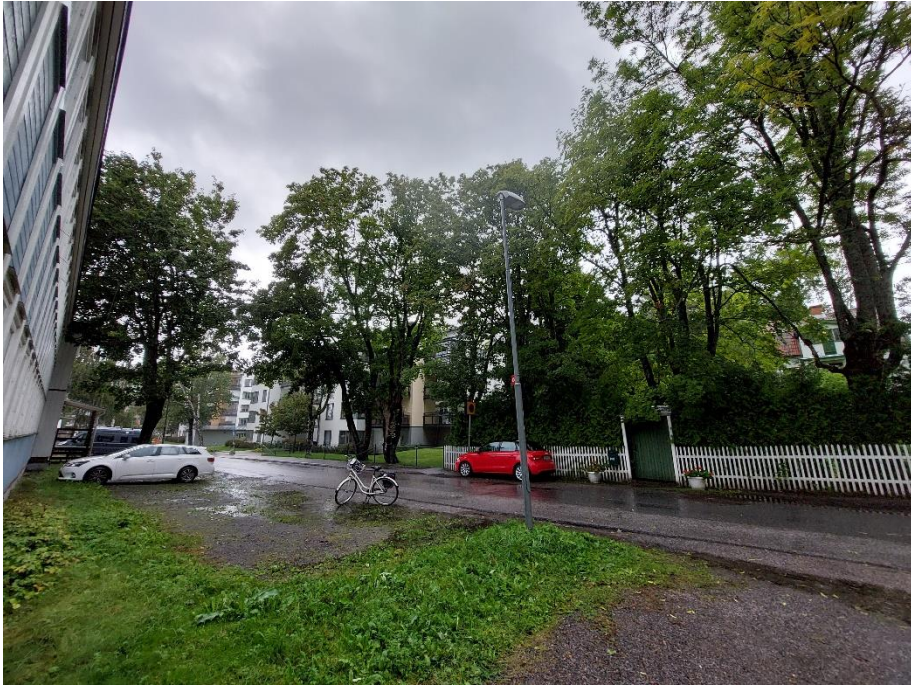
Figur 3. Vy mot Apelvågen 5. Tråd 14 längst till höger i bild.

Träd-ID	Art	Stam-diameter†	Särskilt skyddsvärt träd		Övrigt skyddsvärt träd		Grovt naturvärdes-träd	Röd-listad	Kommentar
			Jätte-träd	Grovt hålträd	Hamlat	Dött träd			
1	Vårtbjörk	29	-	-	-	-	-	-	Beskuret. Svamppåväxt.
2	Vårtbjörk	29	-	-	-	-	-	-	Beskuren. Litet hål med mulm.
3	Vårtbjörk	25	-	-	-	-	-	-	Hål i barken. Röta. Mycket beskuret.
4	Vårtbjörk	27	-	-	-	-	-	-	Rotskada enligt boende. Små hål i barken. Röta. Mycket beskuret. Svamppåväxt.
5	Vårtbjörk	25	-	-	-	-	-	-	Rotskada, måste eventuellt tas bort om 2 år enligt boende. Röta.
6	Ek	51	-	-	-	-	-	-	
7	Vårtbjörk	45	-	-	-	-	-	-	
8	Björk	40	-	-	-	-	-	-	Eventuellt glasbjörk. Eventuellt påverkad av röta.
9	Lönn	95	Ev.	-	-	-	X	-	
10	Lönn	116	X	-	-	-	X	-	Barken eventuellt brännskadad. Svamppåväxt
11	Lönn	45 [†]	-	-	-	-	-	-	
12	Lönn	91	-	X	-	-	X	-	Lönnticka på stam. Mulm
13	Lönn	114	X	X	-	-	X	-	Mulm.
14	Ask	70	-	-	-	-	X	X	Död ved i krona
15	Ask	64	-	-	-	-	X	X	Död ved i krona

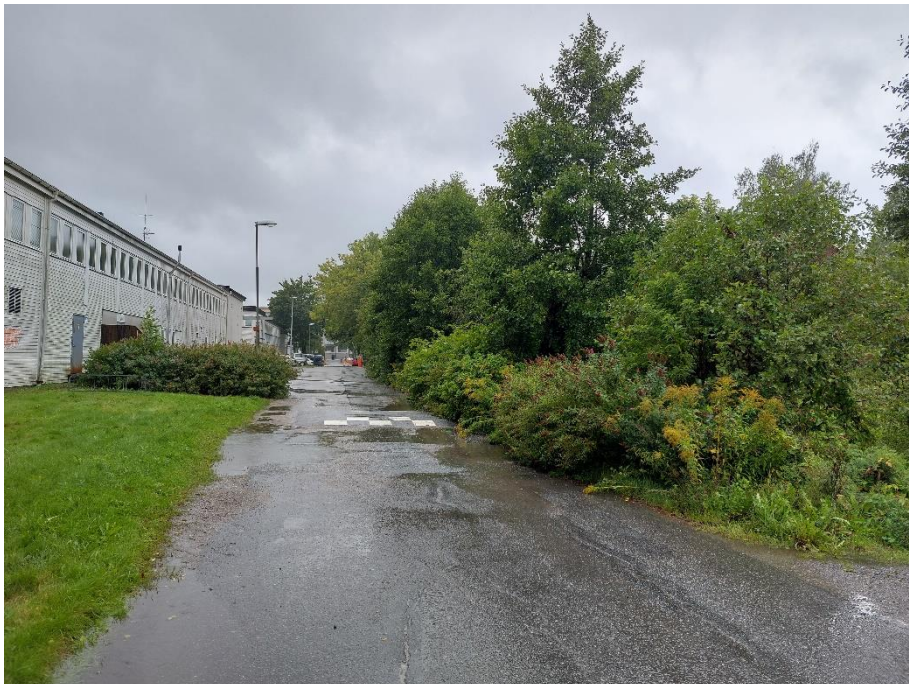
Figur 4. Apelvägen. Träd nr 25, al, längst till höger i bild.

23	Al	49	-	-	X	X	-	-	Eventuellt klibbal. Dött träd. Omgiven av parkslide (invasiv art). Svamppåväxt, mest gamla fruktkroppar. Svårt att se eventuella hål.
24	Klibbal	62	-	-	X	-	X	-	Huvudstammen avbruten, nästan död. Många sidoskott. Omgiven av parkslide (invasiv art). Svårt att se eventuella hål eller mulm.
25	Klibbal	54 [†]	-	-	X	-	X	-	Huvudstammen avbruten, nästan död. Mulm. Många rotskott.

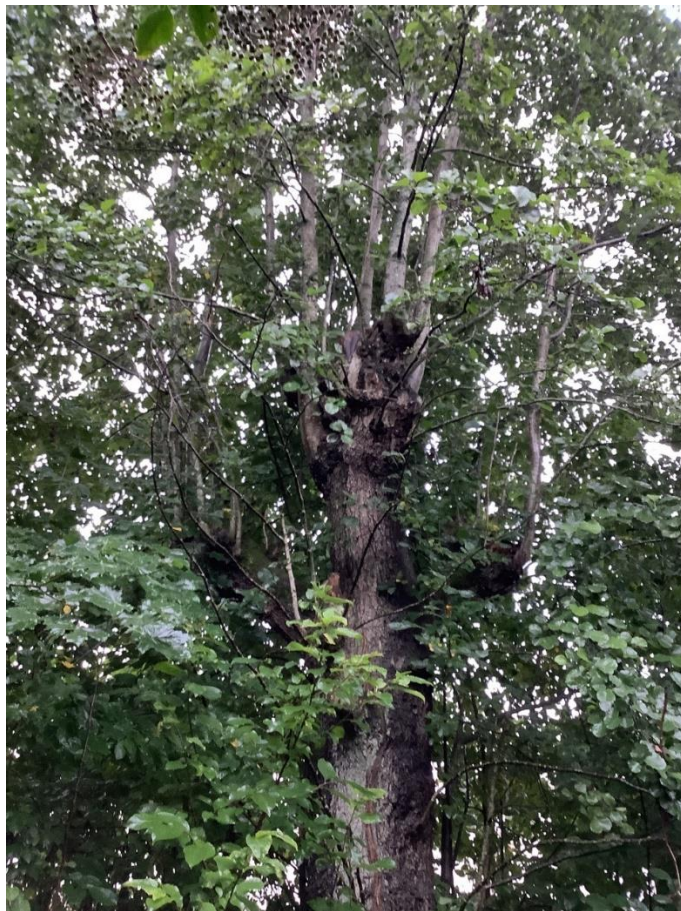
16	Lönn	53	-	-	-	-	X	-	Död ved i krona. Gammal svampfruktkropp på död gren.
17	Lönn	72	-	-	-	-	X	-	
18	Al	43	-	-	-	-	-	-	Eventuellt gråal. Sprucken bark. Död ved i krona. Stamblottor.
1819*	Klibbal	37	-	-	X	-	-	-	Svårt att se eventuella hål eller mulm.
19	Ask	13	-	-	-	-	-	X	
20	Klibbal	42	-	-	X	-	-	-	
21	Klibbal	58	-	-	X	-	X	-	
22	Klibbal	92	-	-	X	-	X	-

Figur 5. Träd nr. 21. Tydligt hamlat/beskuret.
