Huddinge kommunalhus

KULTURMILJÖANALYS

2021-02-09/ White arkitekter AB

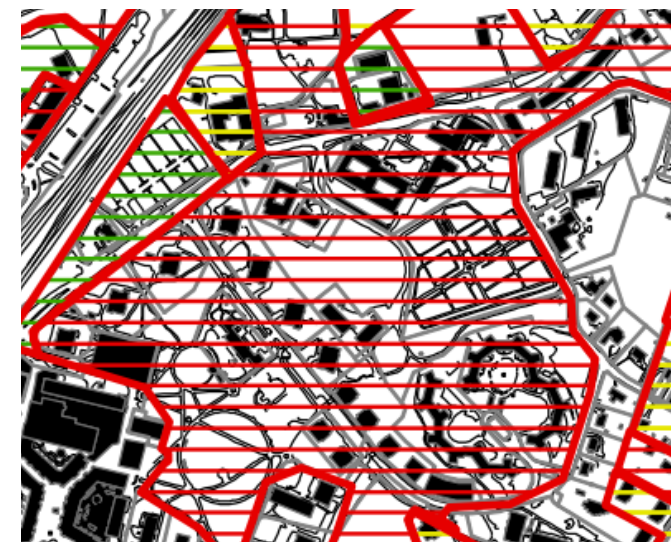
Karta ur, Översyn av kulturmiljöinventering i Huddinge, kulturmiljöer inom strukturplaner. Utredningsområdet med kommunalhusen är markerad med röd yta. Den gröna färgen står för att miljöns kulturhistoriska värden inte påverkas av en exploatering/förtätning under förutsättning att den görs enligt identifierat mönster och riktlinjer. Gult står för en kulturhistoriskt värdefull miljö som tål en exploatering/förtätning i viss grad under förutsättning att den görs enligt identifierat mönster och riktlinjer. Röda områdena är kulturhistoriskt värdefulla områden som är känsliga för tillkommande bebyggelse och ska ur ett kulturhistoriskt perspektiv inte komma i fråga för exploatering/förtätning.

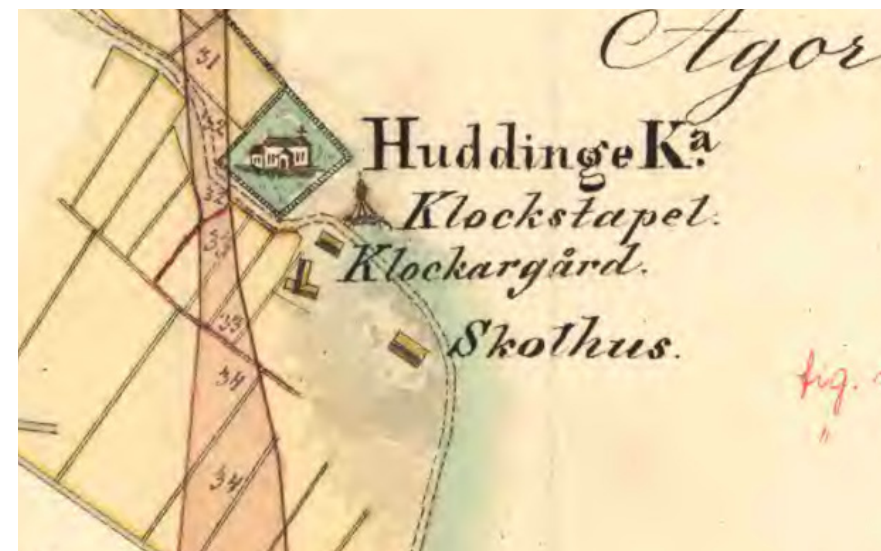
Ägobyte 1866. På kartan syns bebyggelsen i sockencentrumet med Kyrka, klockargård och skolhuset. Källa: Lantmäteriet

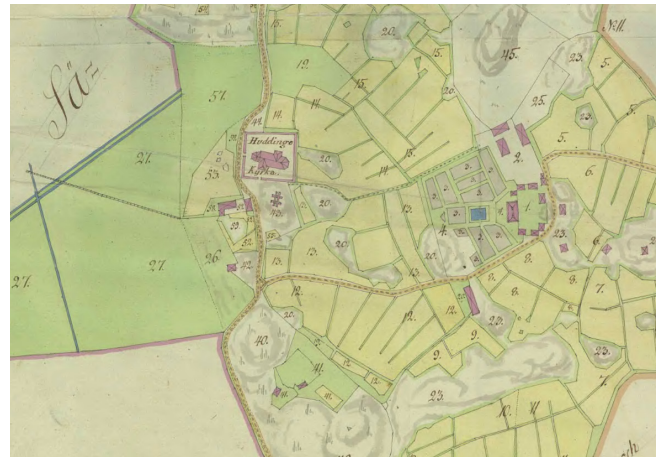
1813

Huddinge kyrka med prästgård, ekonomibyggnader och torp som uppförts i anslutning till Kommunalvägen, som var huvudvägen till Huddinges sockenkyrka.

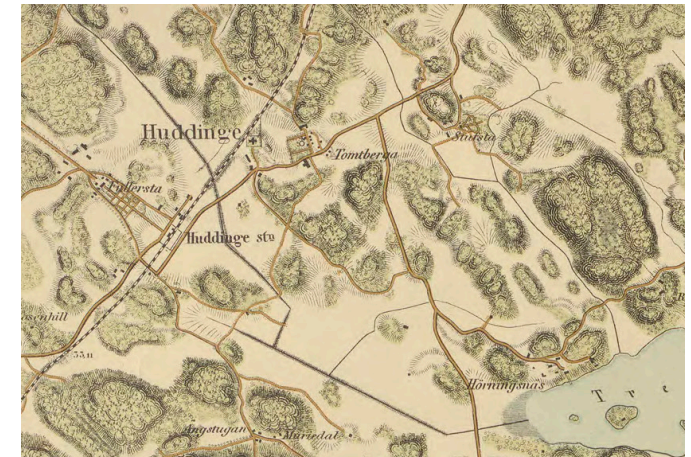
1863

På kartan syns den då nybyggda järnvägen som skär genom området med bebyggelse på ömse sidor. Nyboda finns nu utmarkerat.

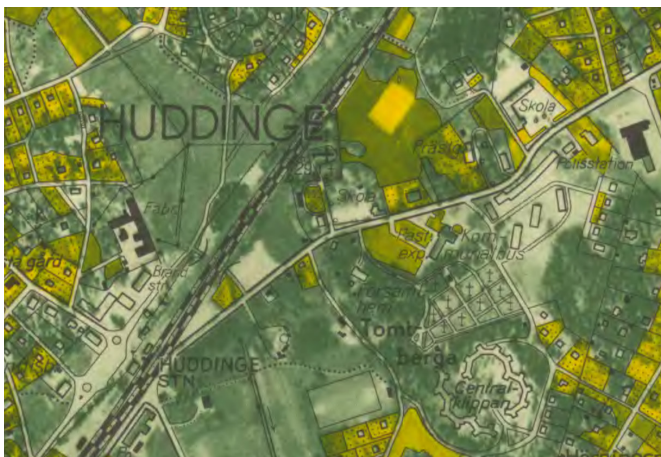
1951

Kommunalhuset är nu byggt. I anslutning till utredningsområdet har bebyggelse uppförts, stjärnhusen på Centralklippan och flerbostadshusen öster om kommunalhuset.

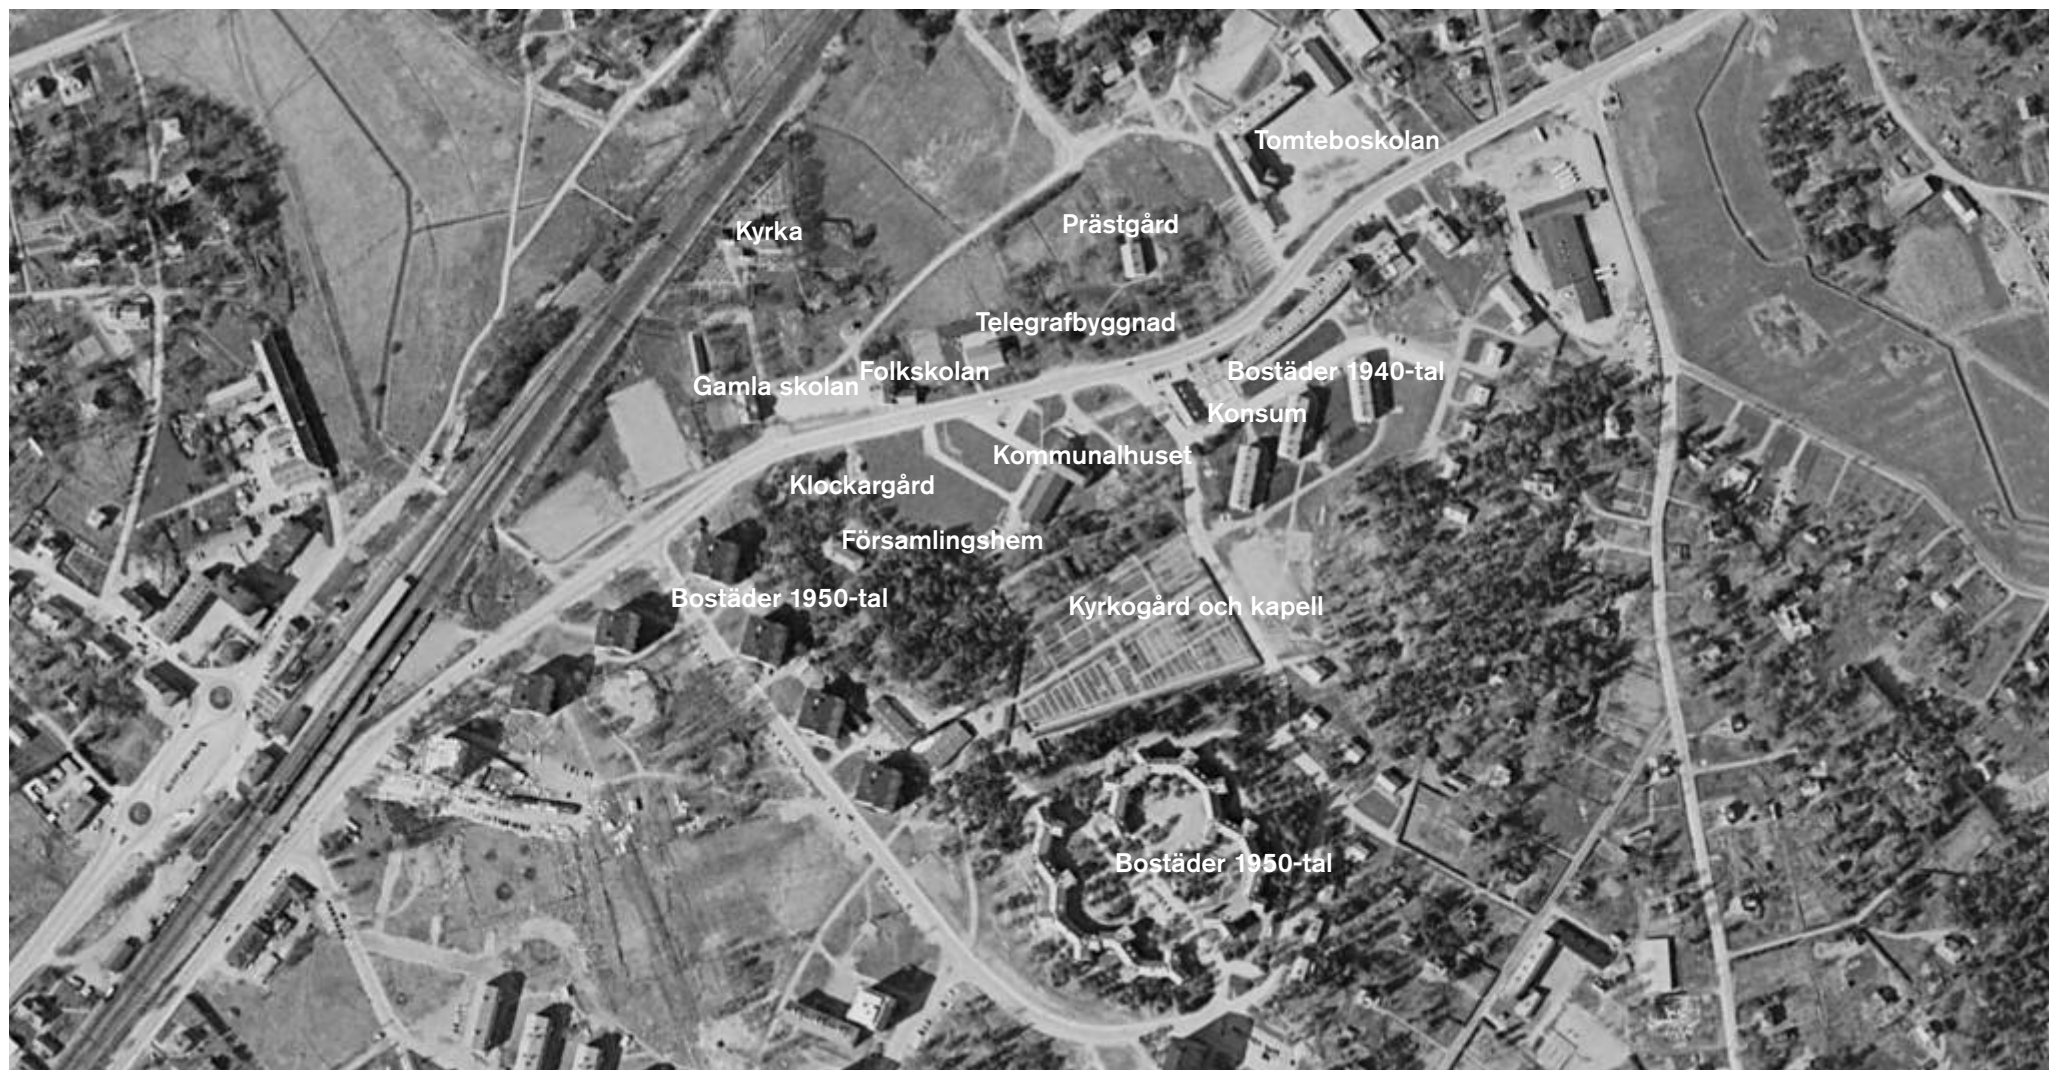
Flygbilden från 1951 visar den historiska bebyggelsestrukturen kring Kommunalvägen som än präglas både av sockencentrats och Huddinge stormunicip bebyggelsestruktur. Sockencentrat med klockargård, prästgård, församlingshem kyrkogård och skolbyggnader i anslutning till kyrkan och Huddinge stormunicip med kommunalhus, bibliotek, närköp med mindre torg och bostadsbebyggelse som senare kom att kompletteras med ABF-huset, polisstation och en utbyggnad av kommunalhus och bibliotek.

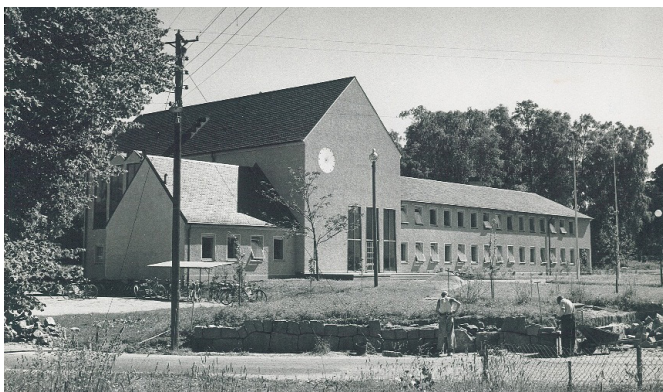
Kommunalhuset. Foto: Hans Malmberg. Källa: Backspegeln

Byggnaden uppfördes i en stram modernistisk stil med en monumental karaktär med exteriörer präglad av en återhållsam detaljrikedom. Byggnaden uppfördes i två våningar källarvåning bestående av tre sammansatta huskroppar. Den mellersta mer framträdande huskroppen placerades på tvären mellan de andra två med gaveln och huvudentré i riktning mot Kommunalvägen. Entrén försågs med en dekorativt utsmyckad entrédörr i trä med glaspartier krönt av överljusfönster. Byggnadens fasader putsades i en gråbeige kulör med flertalet och fick en bred variation av fönster, där samtliga speglade den innanförvarande funktionen. Byggnaden kröntes av ett sadeltak i skiffer.

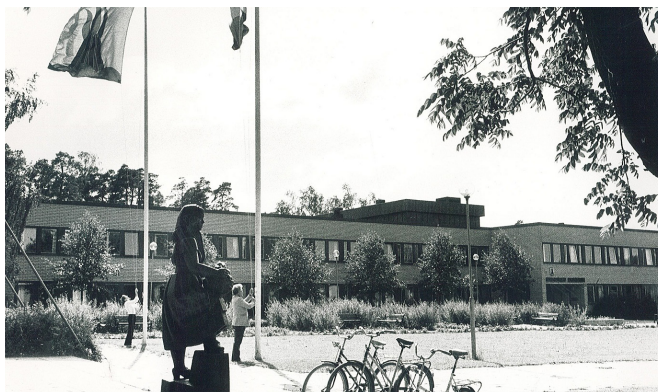
Nya kommunalhuset 1978. Bild: Stig Almqvist. Källa: Backspegeln.

Gestaltningen kom att skilja sig från det ursprungliga kommunalhuset med sin för 1960-talet tidstypiska arkitektur, karaktäriserad av ett flackt tak, fönsterband och fasader i rundhugget mexitegel. Fönsterna placerade i förband avdelades med partier av brunlaserad träpanel. Huvudentrén placerades indragen i fasaden och vars hörn lät stödjas av pelare i mexitegel. Det indragna entrépartiets tak kläddes i träpanel med en entrédörr i trä med glaspartier. Byggnaden kom i sin helhet att präglas av en repetitionens estetik, typisk för tiden.

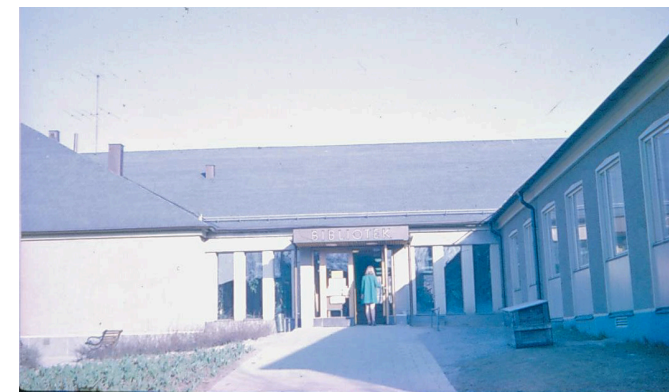
Biblioteket som färdigt 1969. Foto: Huddinge kommun. Källa: Backspegeln

Biblioteket uppfördes i 1-3 våningar med en asymmetrisk byggnadskropp. Bibliotekets gestaltning anpassades i huvuddrag efter det ursprungliga kommunalhuset med puts som fasadbeklädnad i motsvarande kulör, stensockel, med liknande fönstersättning och kulör på karmar och bågar, slätstrukna fönsteromfattningar, takkupor och med en byggnadsvolym anpassad efter kommunalhuset. Biblioteket försågs med ett valmat sadeltak och två karaktärsskapande kopparklädda burspråk som prydde gavlarna mot Kommunalvägen.

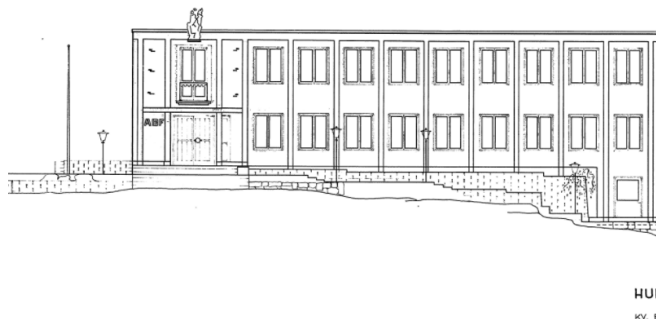
Ritning ABF-Huset 1959. Källa Huddinge stadsbyggnadskontor, arkivet.

Byggnaden uppfördes i modernistisk stil med nationalromantiska inslag. Byggnaden uppfördes i tegel på en sockel i natursten med en innergård. De symmetriskt placerade tvåluftsfönsterna lät delas in av pilastrar. Fönsterna markerades med mönstermurat tegel. Huvudentrén gestaltades indragen i fasaden och gavs stöd av pelare i tegel. Det indragna entrépartiets tak försågs med träpanel och markeras med skulpturer i sten. Byggnaden försågs med två karaktärsskapande burspråk klädda i träpanel i en mörkbrun kulör med en placering mot Kommunalvägen och på samma fasad, en baldakin i koppar.

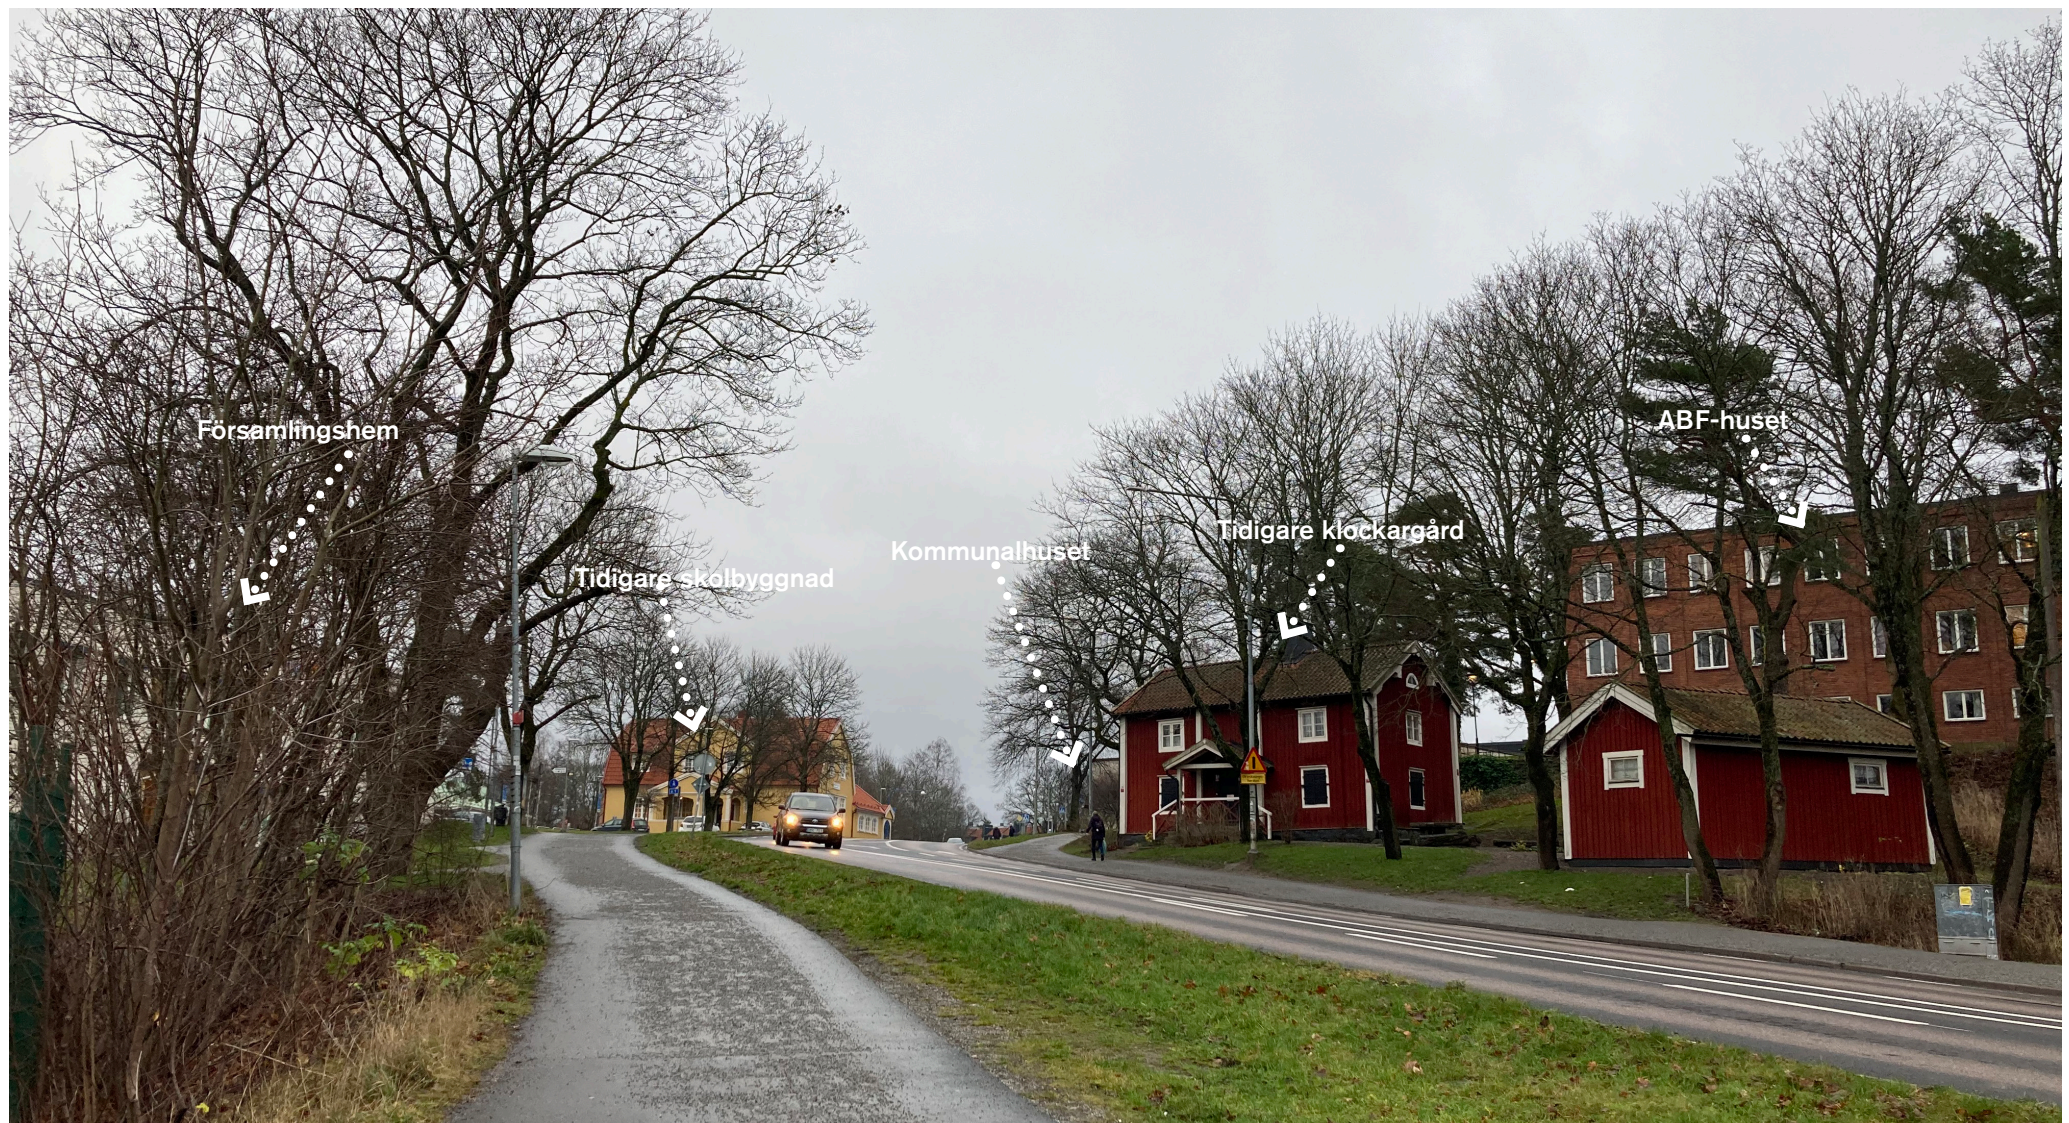
Bebyggelsen ligger placerad längs med Kommunalvägen och tillåter relativt fria siktlinjer trots det kuperade landskapet. De olika årsringarna på byggnaderna är lätt att avläsa.

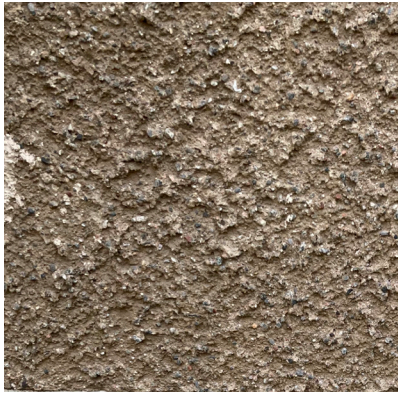
Puts i ljusa nyanser.

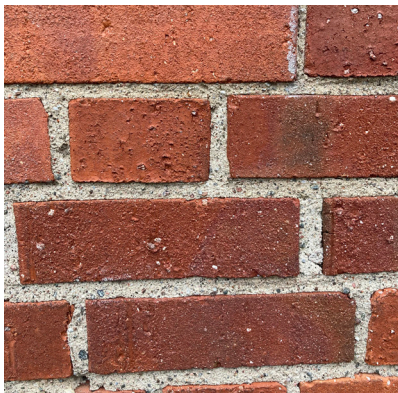
Rött tegel med ljust murbruk

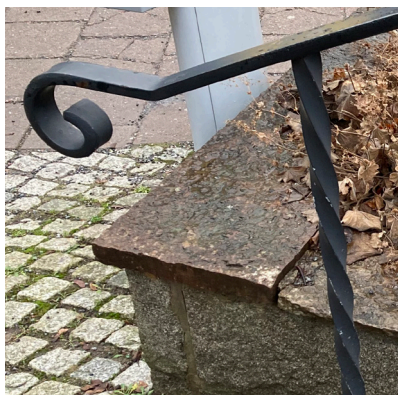
Tidstypiska handräcken i svart smide. Stödmur med krönsten

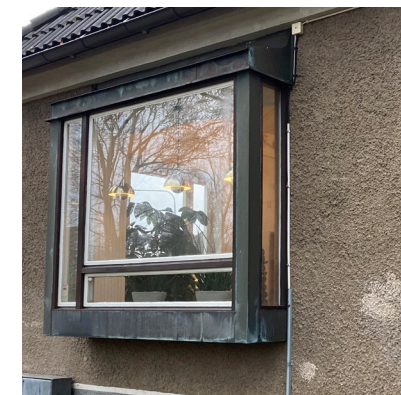
Burspråk i koppar.

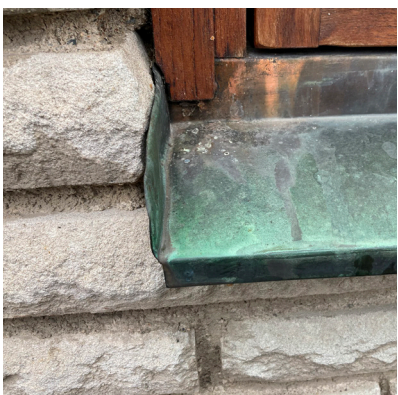
Möte av material. Trä, koppar och tegel.

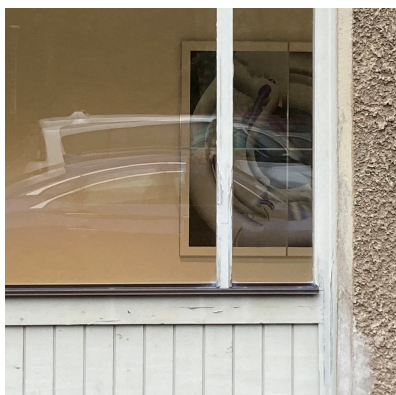
Fönster med bågar och omfattningar i trä i vit kulör. Bröstning i vit panel.

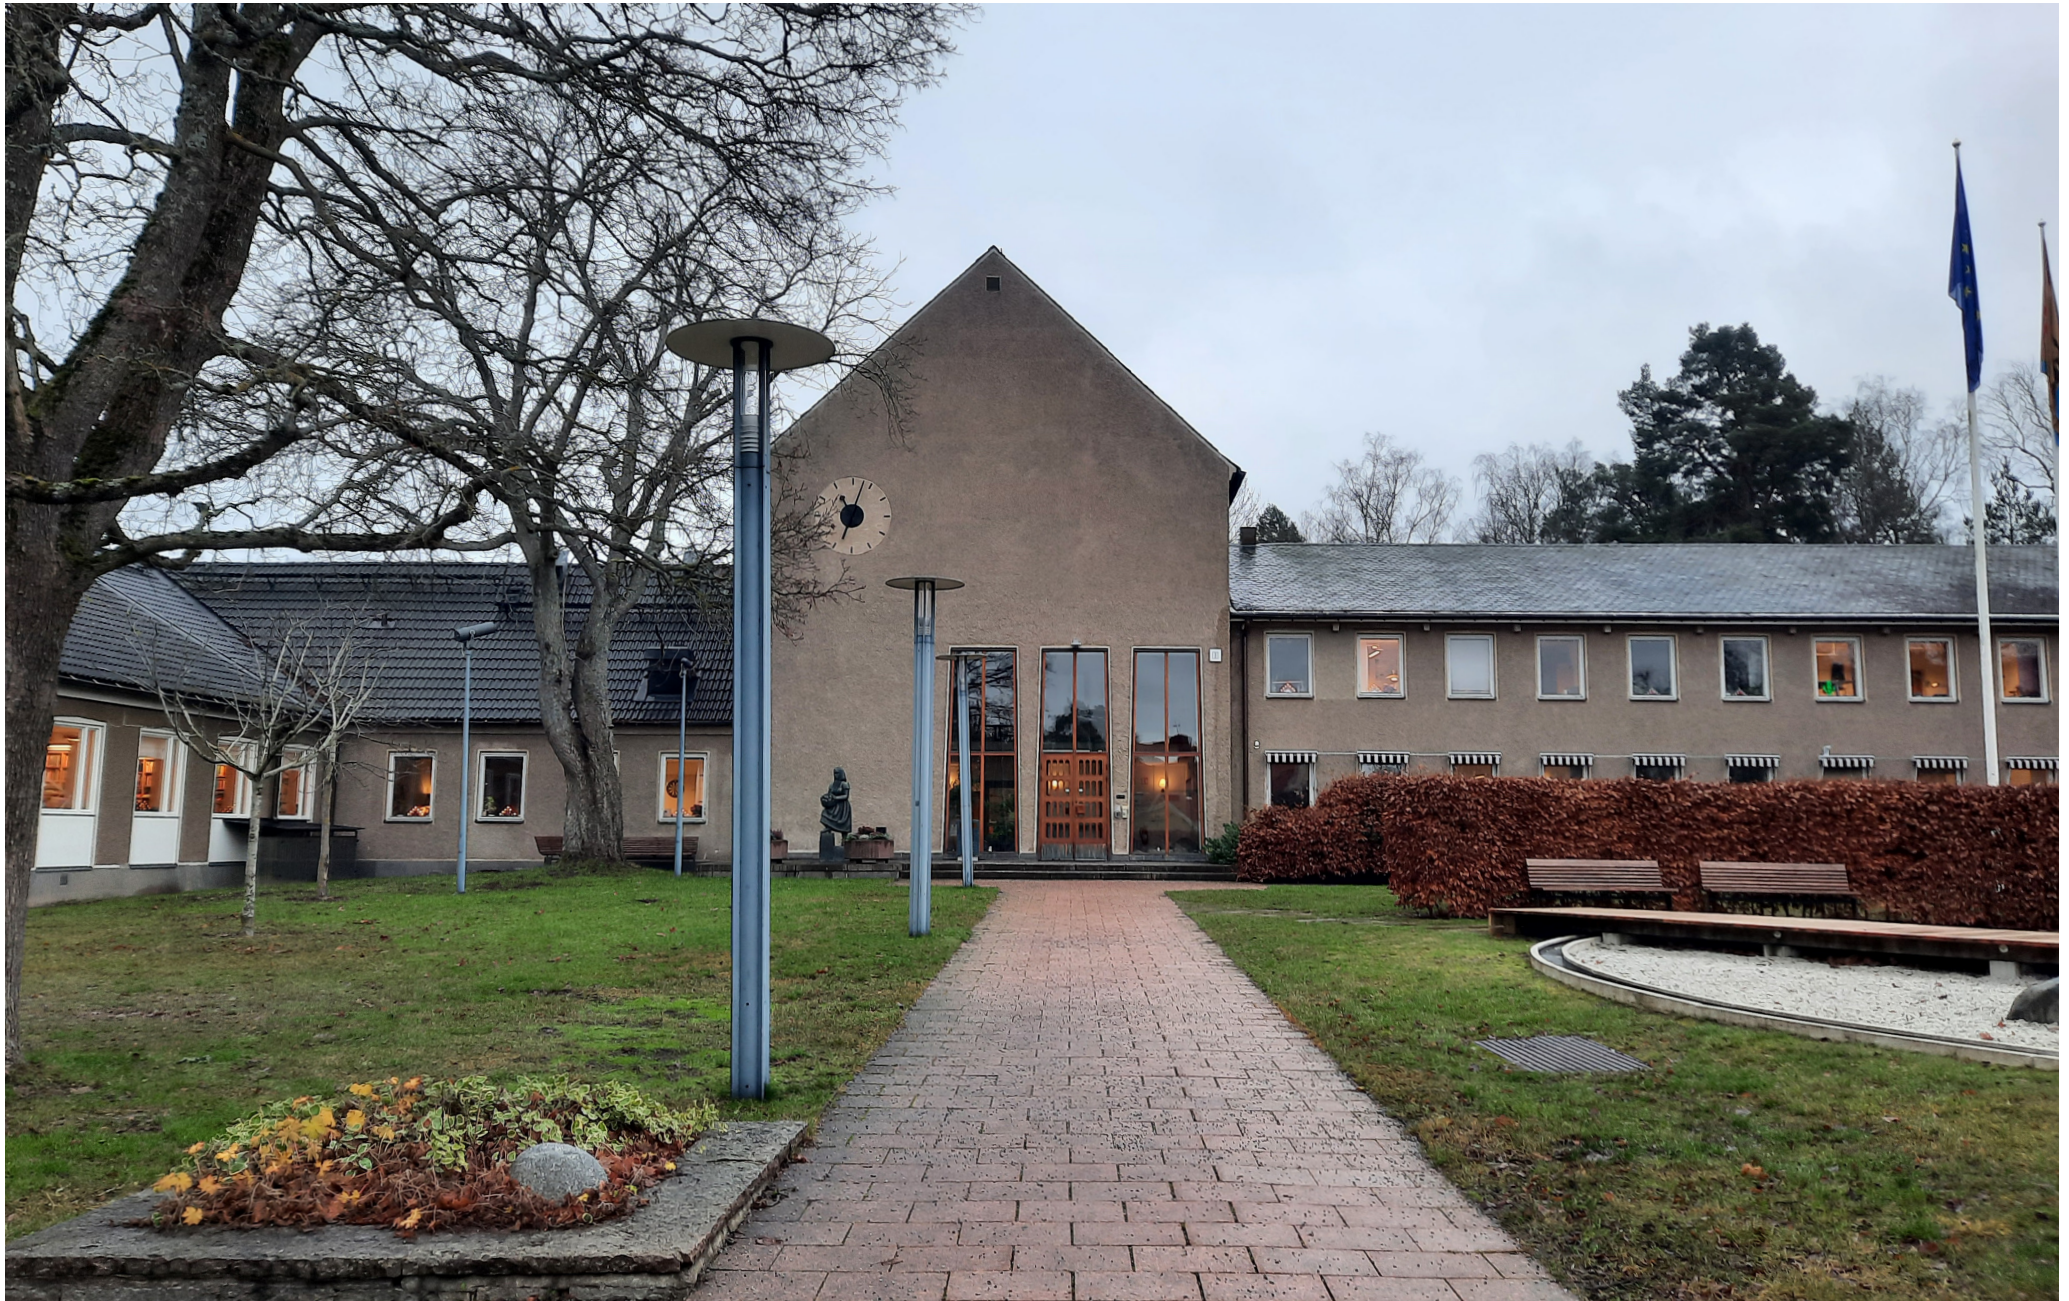
Kommunalhusets har en mycket rik detaljnoggrannhet i sin gestaltning.

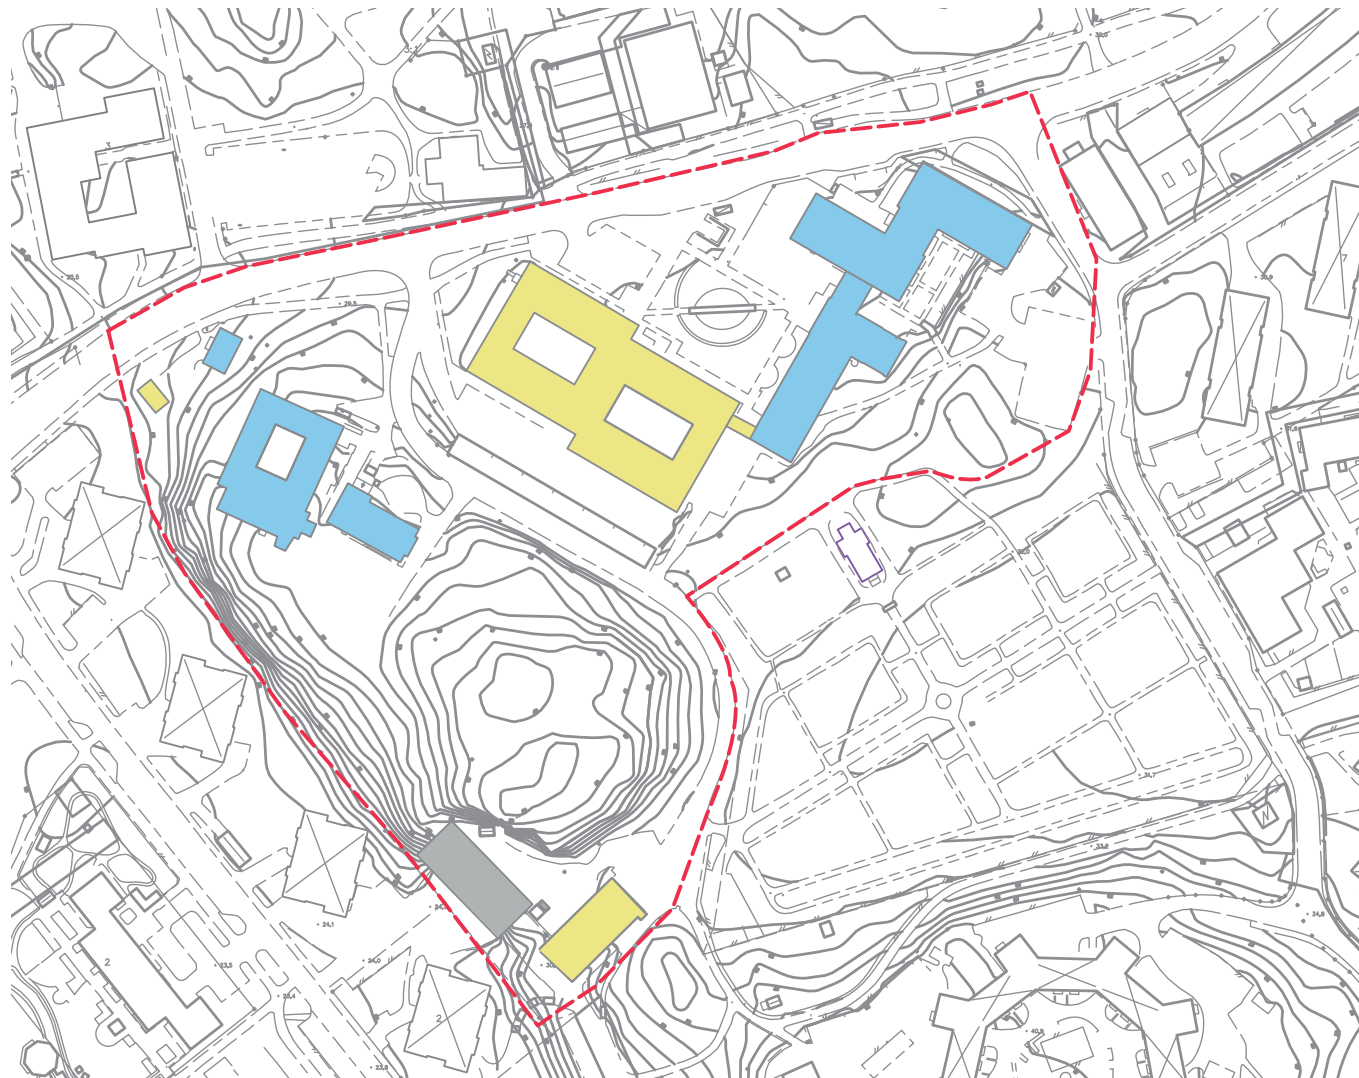
- Särskilt kulturhistoriskt värdefull byggnad
- Kulturhistoriskt värdefull byggnad
- Visst kulturhistoriskt värde/miljöskapande värde
- Byggnad utan betydande kulturhistoriskt värde
- Utredningsområde
