# Antikvariskt utlåtande Glömsta stugan

2024.02.26/ White arkitekter AB

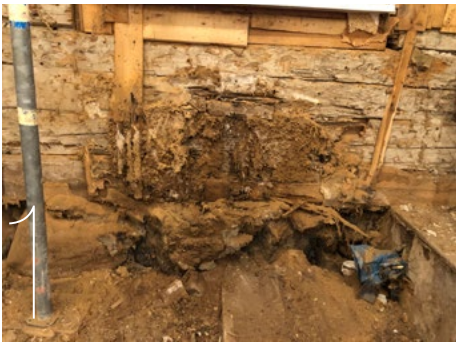
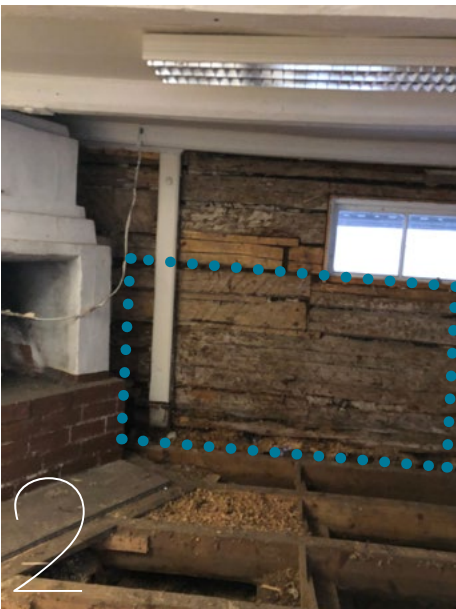
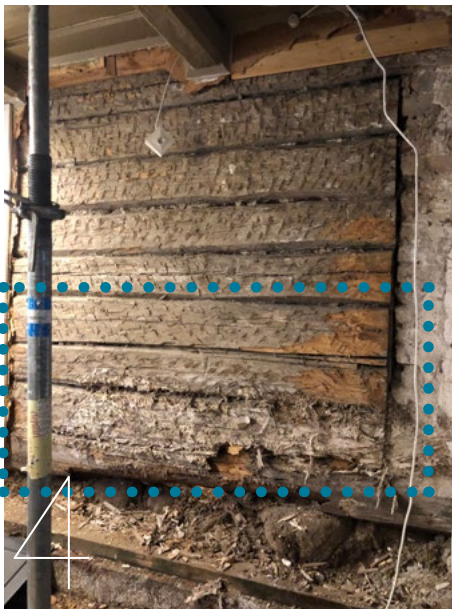
1. Rötangrepp under ett fönster och i golv.
2. Yttervägg till rum IV där källarsvamp, blånadssvamp, softrot och skadeinsektsangrepp påträffats i provtagningen. Markering illustrerande de 6 stockvarv som behöver rivras. De 4 nedersta stockvarv i huset bedöms generellt ha sådana angrepp att de inte har någon hållfasthet samt att 30 cm in i friskt virke behövs för säkerhetszon för källarsvampen. 30 cm beräknas innefatta 2 st stockvarv.
3. Angreppen syns även tydligt från utsidan.
4. Mellanvägg mellan rum III och IV (öppen spis till höger om bilden) visande de minst 4 stockvarv som behöver rivras. Även här bör en säkerhetszon finnas då provtagning inte gjorts i mellanväggarna men de angränsar direkt till de där väggarkällarsvampen påträffats.
5. Vissa mellanväggar kommer dock behöva rivras i sin helhet pga. skador.

Ocab har genomfört en provtagning på bottenvåningen. Någon provtagning av vinden eller exteriören har inte utförts. De 9 provtagningsställena visar att det finns kraftiga angrepp av olika typer av rötsvampar och mögel. Som minst är de fyra understa stockvarven angripna. Vid okulär besiktning av antikvarie i december 2020 kunde konstateras att trätets hållfasthet var kraftigt påverkat. Det visar sig genom att virket var mjukt och gav efter vid stick med kniv och tryck med tumme.

Angreppen är utbredda, särskilt angreppet från den äkta hussvampen. Med tanke på att flera väggar är angripna går det inte att utesluta att angreppet är större än vad provtagningar visar. Vid okulär besiktning av antikvarie i december kunde konstateras att det sannolikt finns ett angrepp från äkta hussvampen även på ytterväggen till rum II.

Med tanke på angreppens omfattning, som sannolikt är större än vad de nio provtagningspunkterna visar, är det rimligt att sanering ska ske genom att skadat material tas bort. Samtidigt behöver virke tas bort för den skyddszon som krävs. Att rivning av material är en rimlig väg att gå stöds även av skicket på virket. Eftersom hållfastheten är kraftigt påverkad behöver minst 4-8 stockvarv bytas ut för att inte riskera att byggnaden rasar. Dessutom behöver allt virke i grundkonstruktionen bytas ut.
