2020-08-18  
Slutversion

## Långängens gård, Huddinge kommun

Analys av åtgärdsförslag för minskat näringsläckage på uppdrag av  
Gömmargårdens ridsällskap

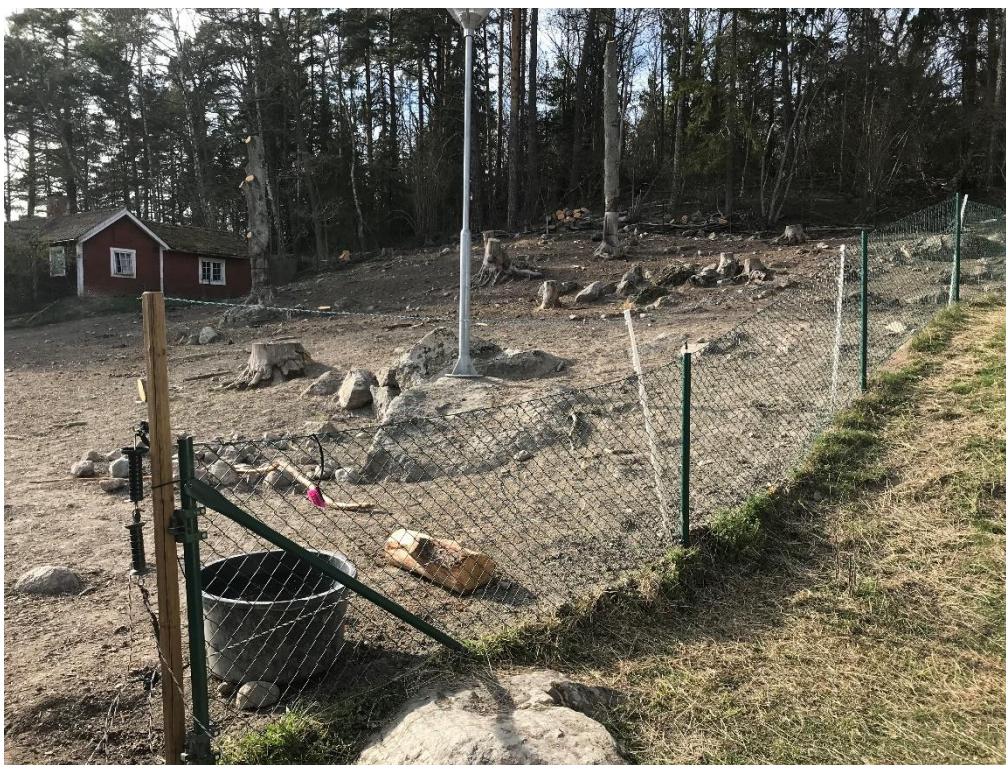
Figur 2. Rasthage.

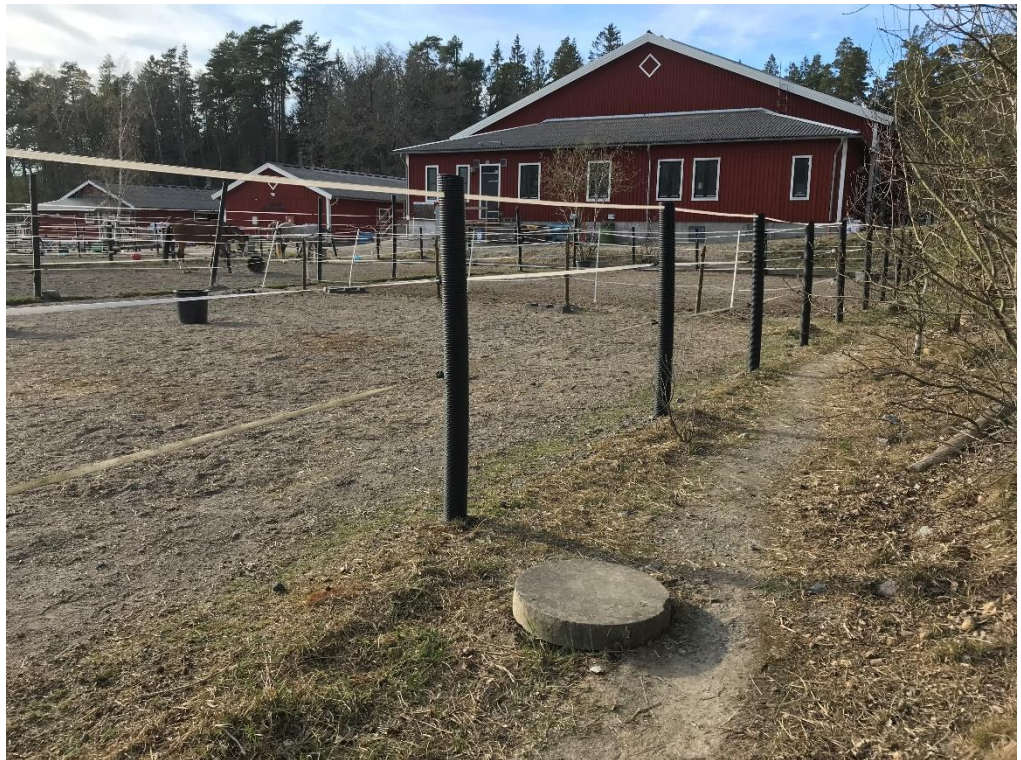
Vid fältbesök påträffades förutom gallerbrunnen två betongbrunnar, en vid nordöstra hörnet av ridhuset och en öster om de södra hagarna (se bild i figur 4 samt karta i figur 6). I diket söder om gården finns ett utlopp i form av en trumma som verkar komma i riktning från brunnen öster om de södra hagarna. Det är inte helt tydligt var vattnet rinner från gallerbrunnen, men den troliga vägen är via de två brunnarna och ner till diket enligt figur 6.

Figur 4. I södra änden av gården finns en brunn öster om rasthagarna. Vattnet verkar ledas härifrån ned till diket i söder.

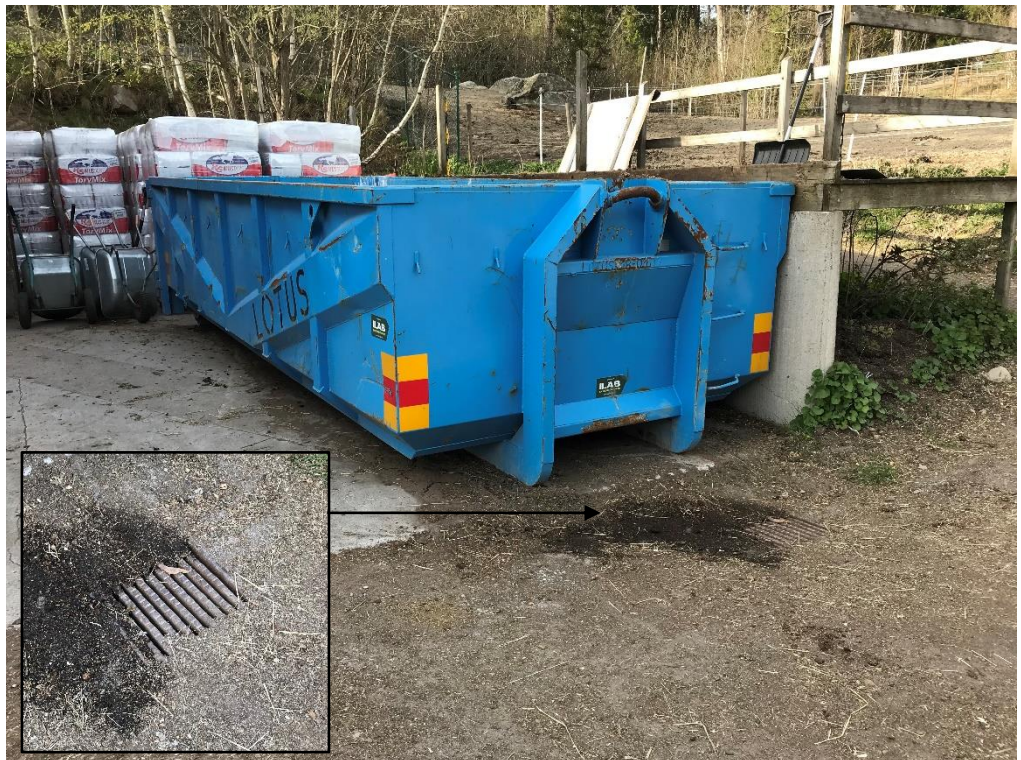
Dräneringskartor för avledning av yt- och dränvatten har tillhandahållits av HuSF. Dagvatten från tak rinner via stuprör till rör under marken och leds till största delen åt sydväst. Ridsällskapet hade ingen ytterligare information om dränering i form av trummor under mark eller liknande, förutom en gallerbrunn vid gödselcontainern som ibland sätter igen av gödselspill och hösilage (se figur 5).

Idag mockas hagarna med ca 2–3 dagars mellanrum på sommaren om det är torrt väder. Om det är blött väder kan man på många ställen inte mocka alls eftersom man inte kan röra sig i leran. Gödseln som mockas samlas i en metallcontainer (se figur 5) som hämtas med lastbil ca två gånger i månaden.

Figur 5. Befintlig gödselhantering med container och intilliggande gallerbrunn.

Vid besök för tillsyn av Långängens gård 2019 konstaterade miljöinspektörer på Huddinge kommun att det fanns problem med gödselhanteringen och att den ligger för nära dräneringsbrunnen. Man noterade också det höga slitaget i rasthagar med troligt näringsläckage som följd. Man beslutade då att gödsel förvaringen skulle flyttas ned till mellan husen (Martin Nyholm, Huddinge kommun, muntligen). Med nuvarande hanteringslösning har ibland de containrar som används för gödsel förvaring också varit i undermåligt skick vilket medfört läckage till gallerbrunnen (Anna Squassina, Gömmargårdens ridsällskap, muntligen).

Gödselförvaringen är planerad att flyttas från nuvarande plats ned till mellan de två västra husen på gården (se figur 6 och 8). Det kommer att minska risken för att gödsel ska läcka ut till närliggande dränering. Samtidigt behöver man säkerställa att de containrar som används är i tillräckligt bra skick. Om läckage upptäcks behöver det rapporteras omgående så att containern kan bytas ut.

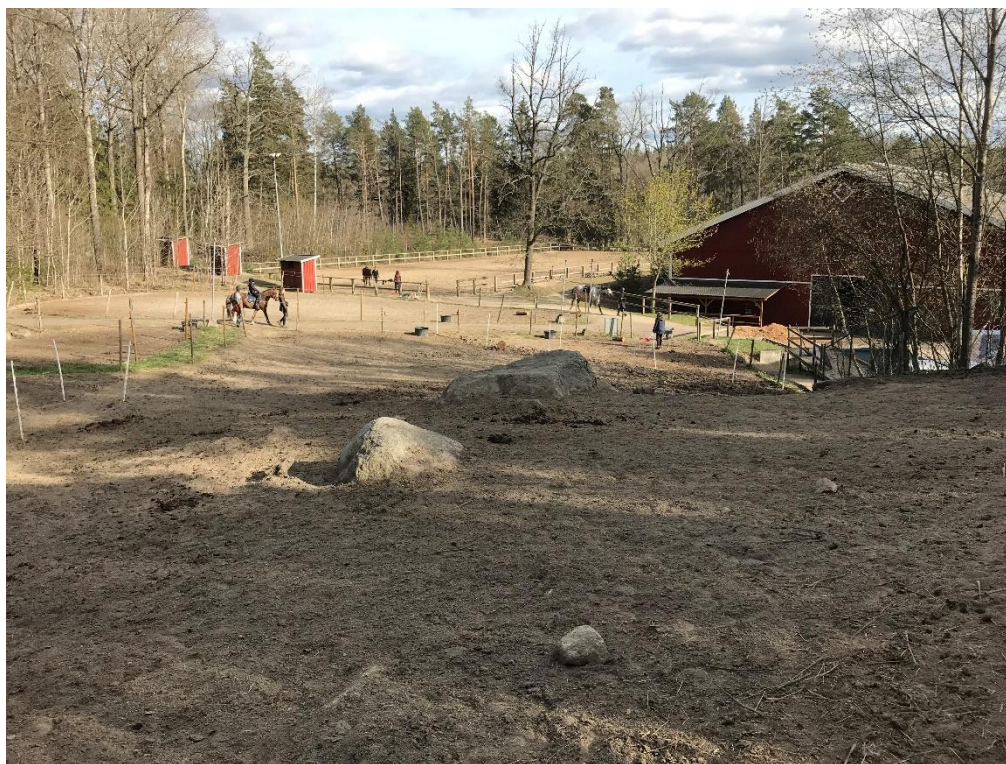
Hög individtäthet med hästar medför att markstrukturen trampas sönder. När det inte heller finns någon vegetation (som ett resultat av bete och erosion) binds inte näringen utan spolats istället ut med vattnet. Den ibland stora mängden vatten som kommer till gården från skogen i norr utan någon särskild lösning för hur vattnet ska rinna vidare är en viktig del av problematiken. Erosionen och bristfällig dränering medför att både hagar, gårdsytor och utfodringsplatser blir svåra att använda på det sätt som är tänkt.

Figur 7. Rasthagarna vid gården eroderar lätt och vattnet rinner av ner mot gården.

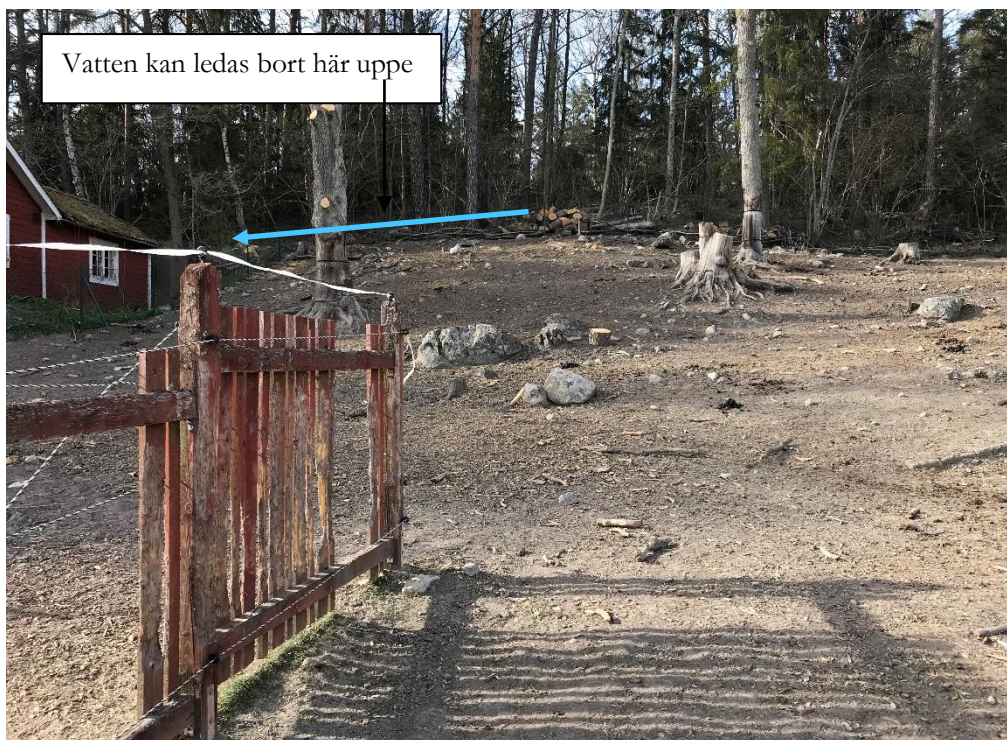
Figur 9. Ovanför rasthage nr 3 kan vatten ledas bort så att det inte eroderar hagen.

Eftersom problemen med erosion i hagar och läckage av näringsämnen till stor del kommer av ytaavrinning i hagarna är det en fördel om man kan leda bort vattnet innan det når hagarna. Det kan exempelvis göras direkt norr om hage nummer 3 (se figur 9 och nedan under *anläggning av lågpunkter för fördröjning av vatten*). Norr om hage nummer 5 är det möjligt att man kan försöka leda vatten från skogen åt väster ner till ett dike (se figur 10). Det kan göras genom anläggning av en låg vall längs hagens övre kant eller någon meter in i skogen, tillsammans med en svag anvisning/grunt dike.

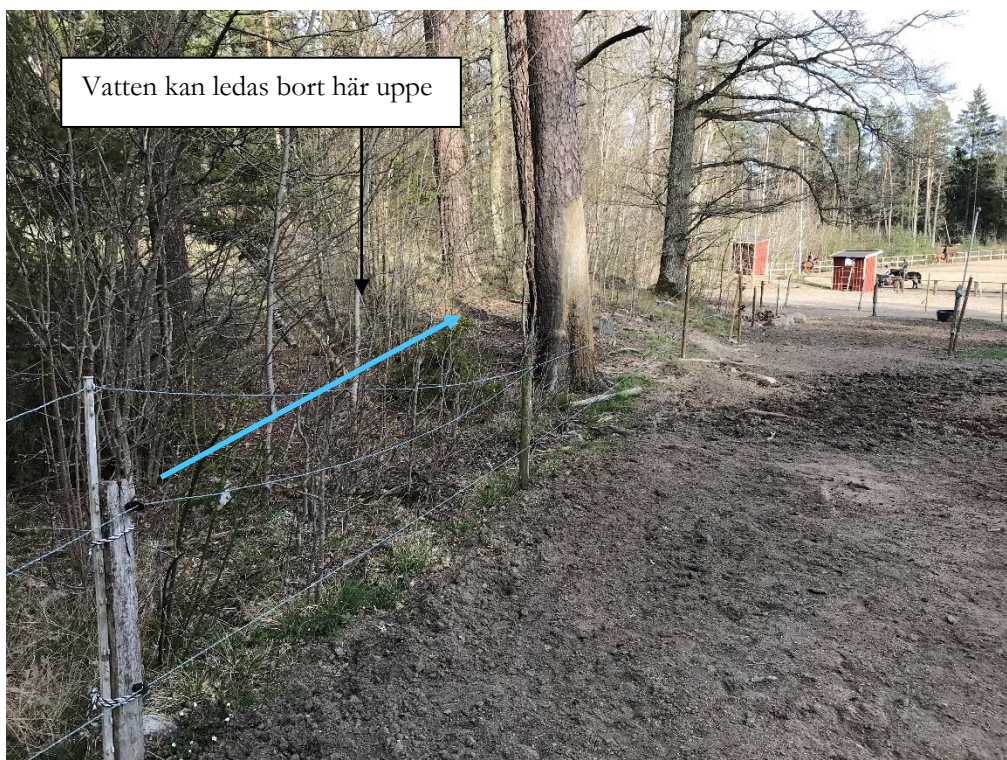
Figur 10. Rasthage 5 där vatten skulle kunna ledas åt väst längst upp.

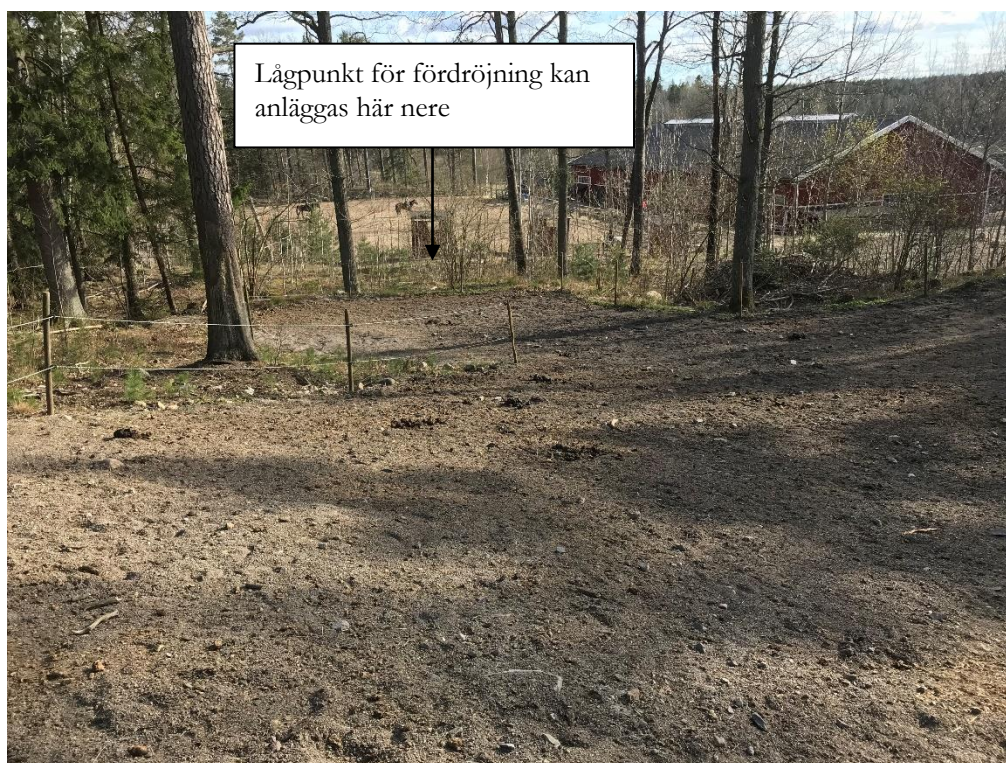
Vid hagen längst i öst där stabilisering och svackdiken föreslagits (nummer 2 i karta, figur 8) är bedömningen att mycket av vattnet i hagen rinner till dess sydöstra delar eftersom marken till stor del lutar åt det hållet (se Figur 11). Samtidigt finns det ingen koppling mellan det föreslagna svackdiket och annan dränering som kan leda vattnet vidare. Här finns en möjlighet att anlägga en lågpunkt för ytterligare fördröjning av vatten direkt söder om hagen i ett litet skogsparti med unga lövträd. En sänka kan skapas genom schakt med en liten grävmaskin. Massor kan spridas på plats eller användas för att skapa låga vallar kring sänkan vilket ökar kapaciteten. Åtgärden medför att ett fåtal unga träd behöver tas bort. Naturvärdena på platsen bedöms vara begränsade.

Figur 11. Rasthage nr 2. En stor del av hagen sluttar ned mot sydöst

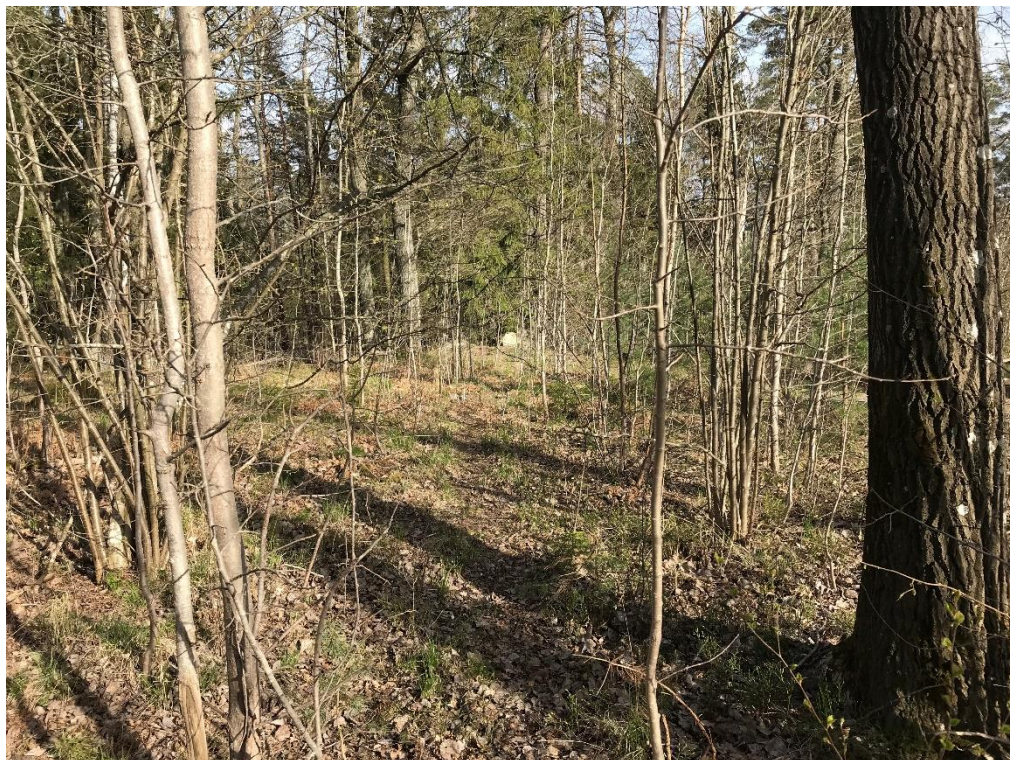
Figur 12. Skogsdunge nedanför rasthage 2 där en lågpunkt kan anläggas för fördröjning.

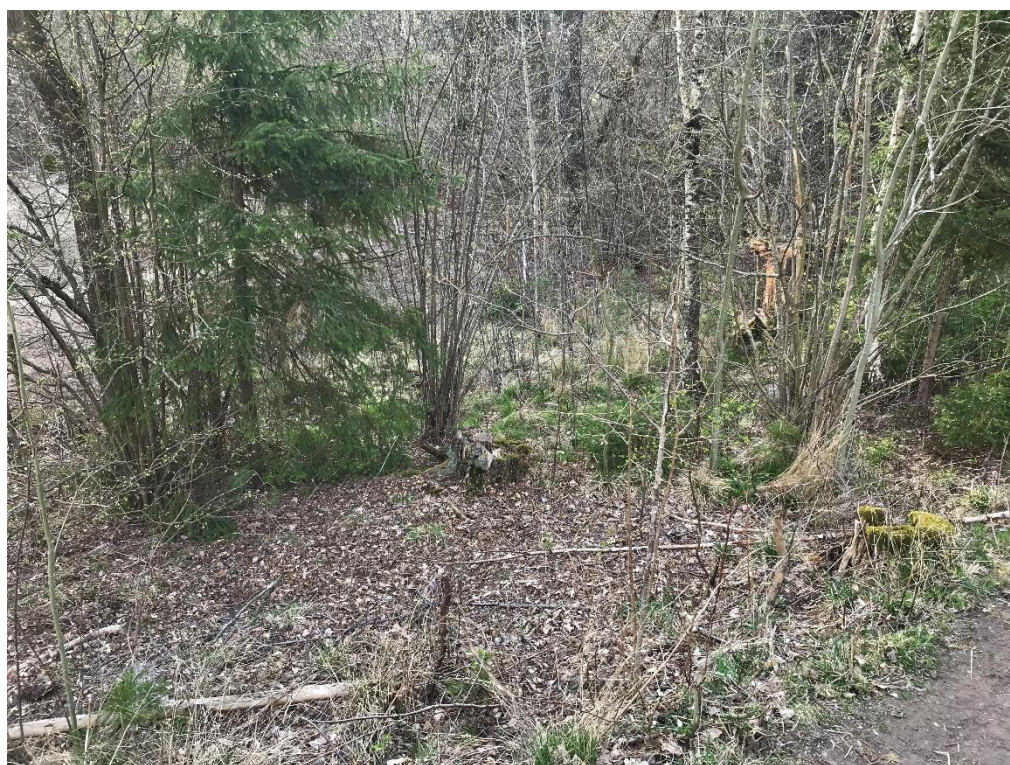
Figur 13. Skogsdunge ovanför rasthage 3 där en lågpunkt kan anläggas för fördröjning.

Direkt norr om hage nummer 3 finns en annan skogsdunge där en lågpunkt kan förstärkas. Norr om hagen går en gångväg in i skogen i väst och under den vägen finns en trumma som leder vatten från skogen och ner mot hagen. I dagsläget hamnar mycket av det vattnet i hagen, men genom schakt med en mindre grävmaskin kan man skapa en svacka där vattnet kan fördröjas. Man kan också skapa en smal anvisning där vattnet kan rinna åt öster och ansluta till det svackdike som föreslagits i ansökan. Då hindrar man vattnet från att rinna genom hagen. Även denna plats bedöms ha begränsade naturvärden och ett fåtal unga träd behöver tas ned för åtgärden.

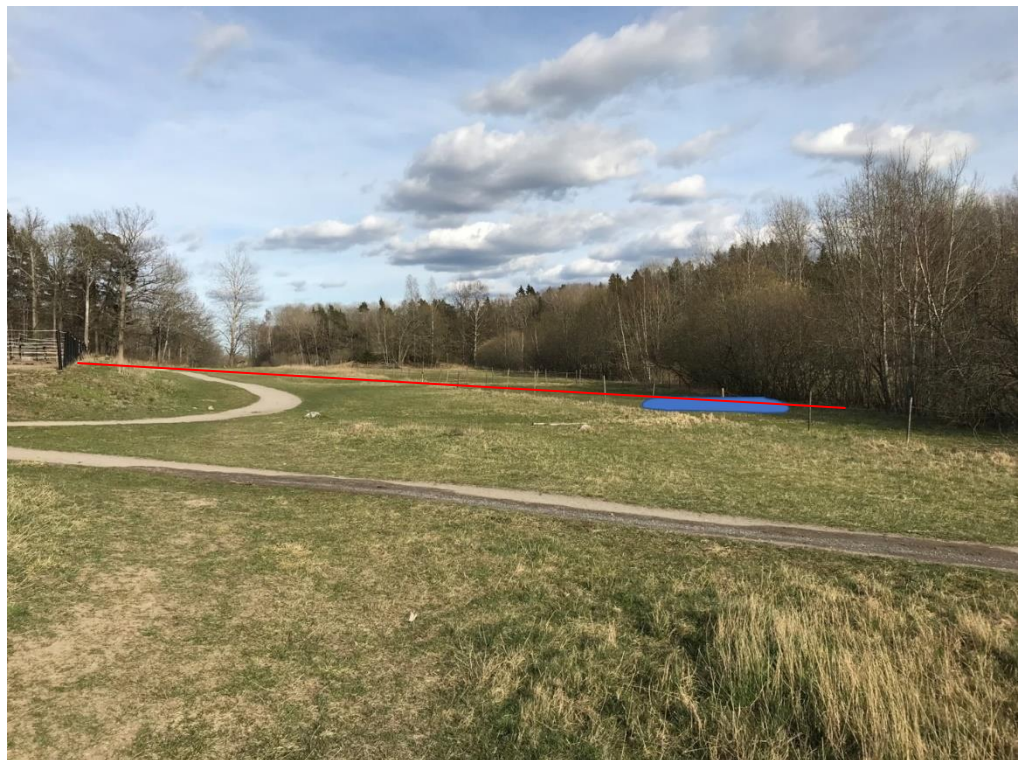
Figur 14., Ner mot diket söder om gården kan en öppen våtmark/damm anläggas i hagen.

Vattnet från stora delar av gården verkar ledas genom trummor ned till diket i söder (se figur 6). Nere vid sommarhagarna finns det möjlighet att öppna upp befintlig trumma och skapa en grund damm/våtmark där vatten kan fördröjas. Ner mot diket skapas en låg vall med anpassad bred öppning som dämmer upp vatten innan det rinner ner i diket. Där vattnet släpps mot diket kan man också förstärka skyddszonen med träd och buskar mot vattendraget så att ytterligare näring tas upp av vegetationen.

Ur ”närringsreduktionsperspektiv” är det en fördel om hästarna inte betar precis vid den våta ytan då det kan spola ut näring när deras avföring och urin hamnar i vattnet, men om man inte vill minska ner på hagytan så kan det vara ett alternativ, förutsatt att man mockar. Om våtmarken anläggs med flacka slänter (1:6 eller flackare) kan hästar fortsätta nyttja hagarna på platsen och beta våtmarksytan vid lågvatten.
