## Antikvarisk utredning av Lissma skola, Huddinge kommun

# V259 Tvärförbindelse Södertörn

**Utredning**  
**Lissma skola - antikvarisk utredning**  
**Kulturmiljö**

**VÄGPLAN**  
**SAMRÅDSHANDLING**  
2018-04-04

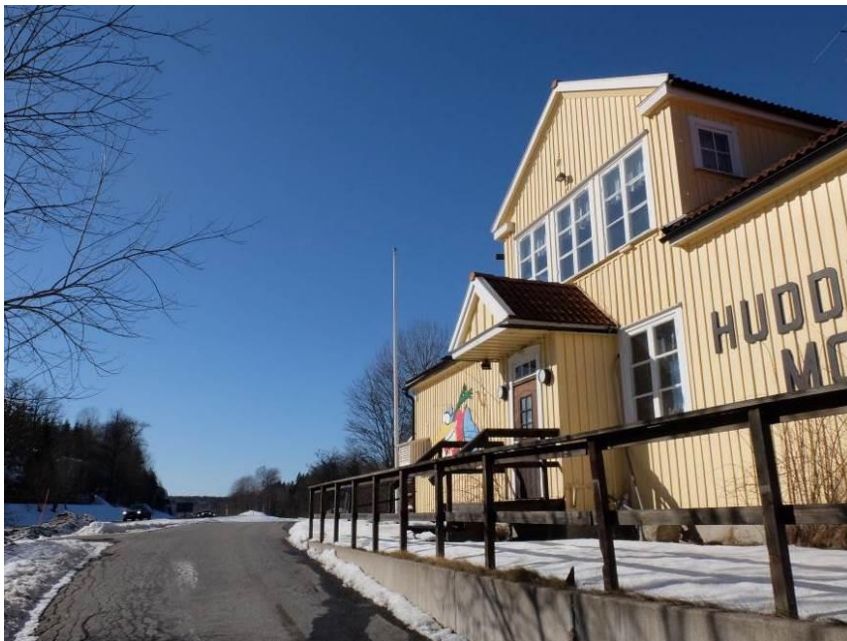
Den f.d. skolbyggnaden från Lissma skolväg från öster. Till vänster löper väg 259.

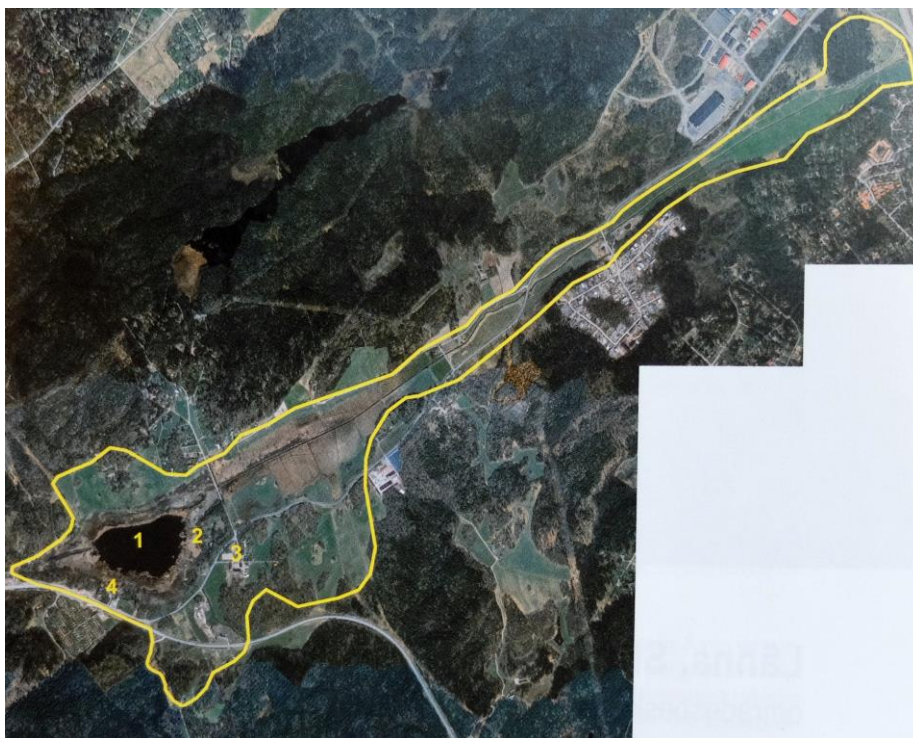
Karta över Lissma från kulturmiljöinventeringen (2004) där nr 4 visar placering av f.d. Lissma skola.

Lissma skolbyggnad är alltså inte utpekad som särskilt kulturhistoriskt värdefull eller som en byggnad av kulturhistoriskt värde men är omnämnd i kulturmiljöinventeringen och byggnadens placering har utpekats på kartan (se nedan).

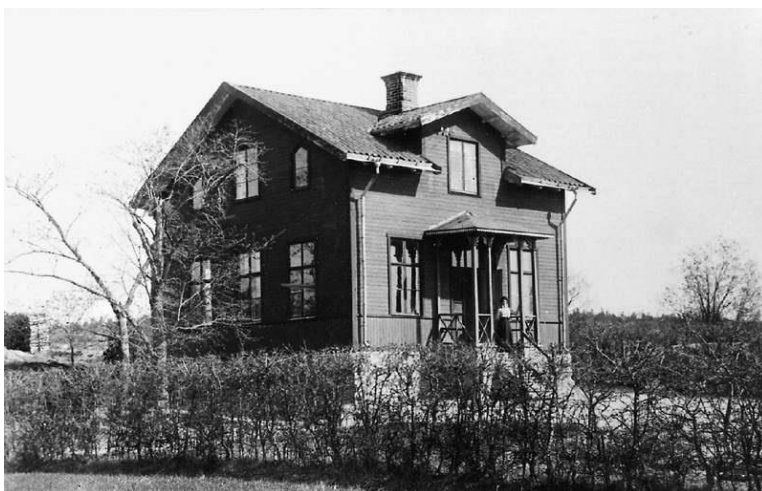
Balingsta gamla skolbyggnad runt 1915, några år innan det nya skolhuset uppfördes. Balingsta och Lissma skolhus uppfördes efter samma ritningsunderlag, både vid uppförandet av den nya och den gamla skolbyggnaden. Bildkälla: Wikipedia.

1885 tog skolbyggandet fart på riktigt i Huddinge och specialbyggda skolhus kom att uppföras ungefär samtidigt i både Lissma, Balingsta, Vistaberg och Beateberg. Samtliga skolhus byggdes efter samma ritning med undervisningslokal i bottenvåning och bostad för lärarinnan på övervåningen.

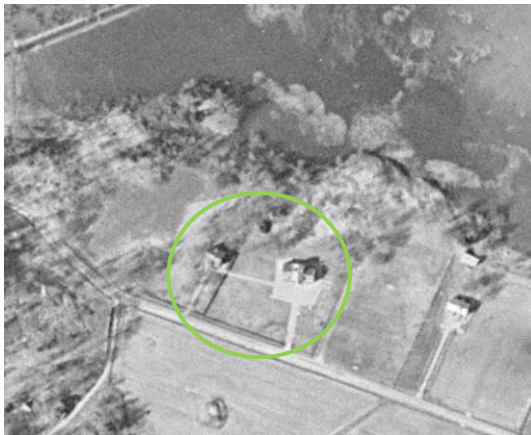
Flygfoto taget mellan 1955-1963 som visar hur den gamla och den nya skolbyggnaden samt uthuset var placerade gentemot varandra. Bildkälla: Eniro.

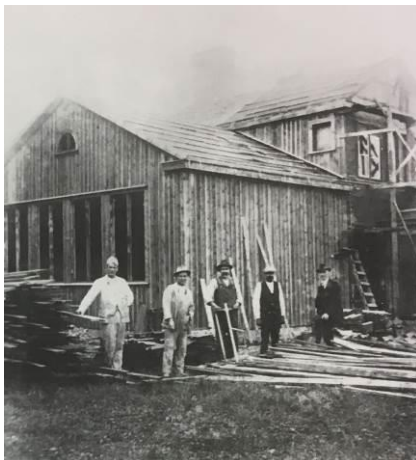
Lissma nya folkskolebyggnad under byggnation (t.v.) och den färdiga skolbyggnaden med skolbarn i ring. Bildkälla: Lissma i Huddinge (2015).

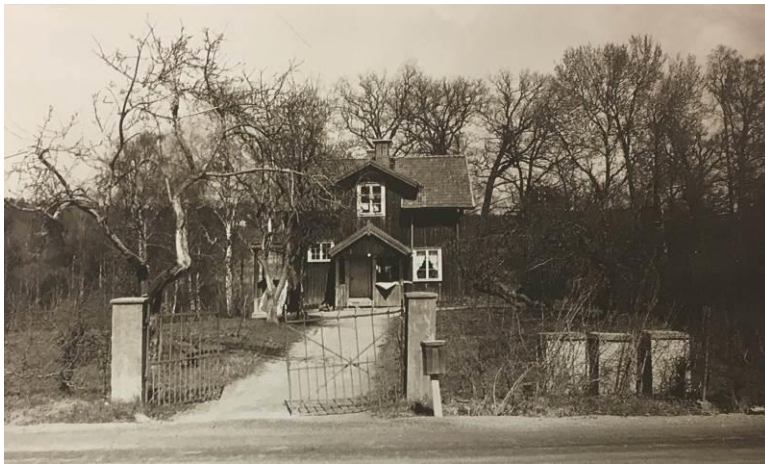
Det första skolhuset i Lissma, senare lärarbostad. Lissmavägen löper i förgrunden. Bildkälla: Lisma i Huddinge (2015).

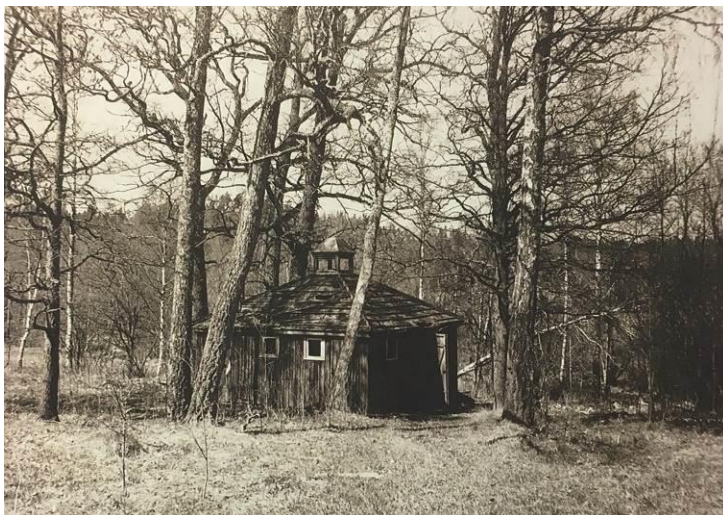
Det idag rivna uthuset med dass och vedförvaring. Bildkälla: Lisma i Huddinge (2015).

Ritningar finns även på ett uthus samt en slöjdstuga. Uthuset hade en nära på kvadratisk plan med utrymmen för vedförvaring samt toaletter för både elever och lärare. Byggnaden utformades med fasader i stående träpanel och tälttak med centerad skorsten. Slöjdstugan hade en mer rektangulär planform med tvättstuga och garage i källarplan och slöjdsal och förråd i bottenplan. Hur huset såg ut utvändigt är okänt. Uthuset och slöjdstugan revs på 1970-talet.

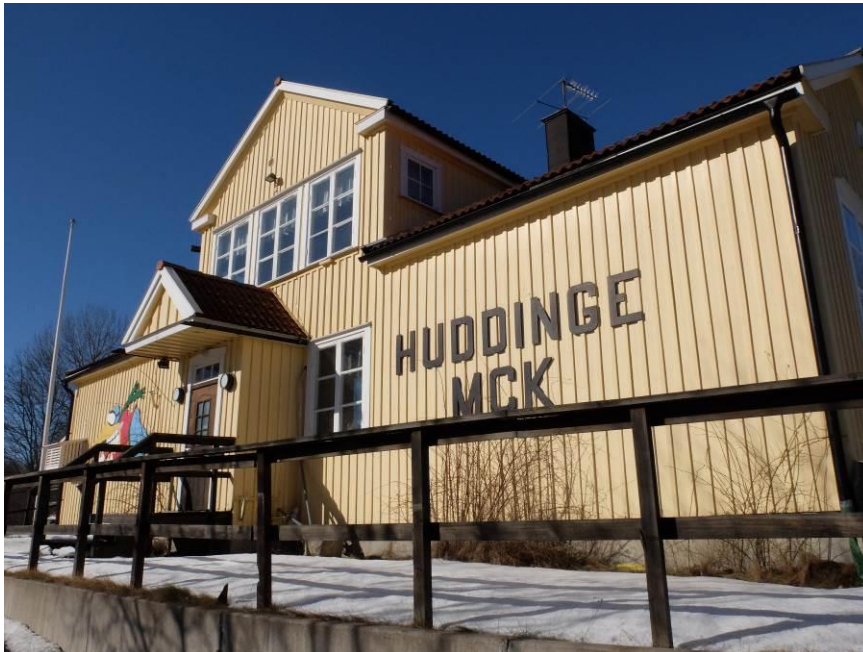
Byggnadens gatufasad mot Lissma skolväg.

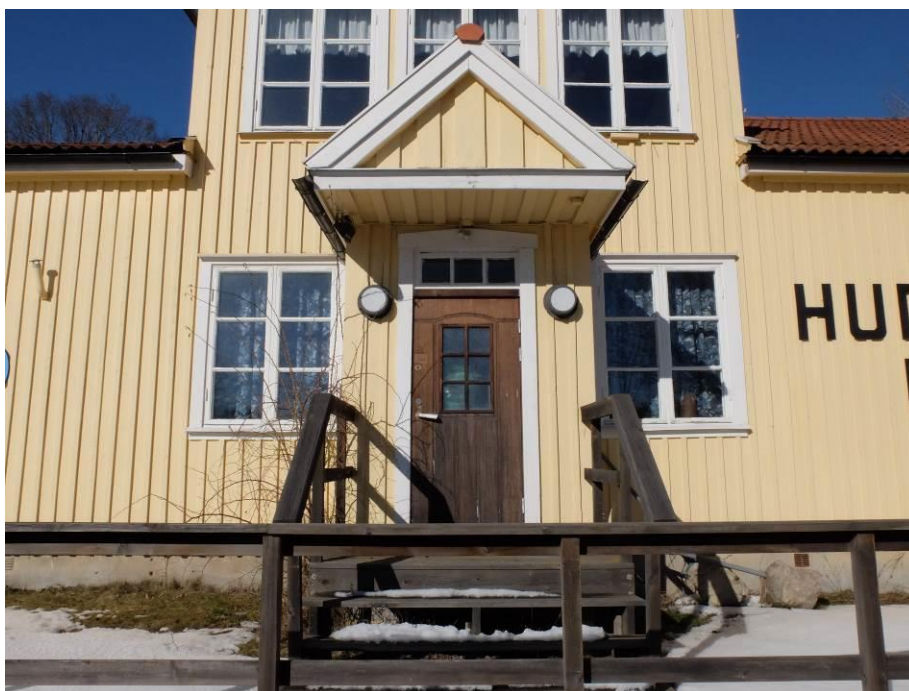
Entré på den södra fasaden, mot vägen. Ursprungligt dörrfoder och överljus, dörren är senare tillkommen, troligtvis 1970-tal. Trappa och räcken är utbytta. Ursprungligen bars farstuvistens tak upp av träpelare på var sida och trappan omgavs av kryssräcken i trä.

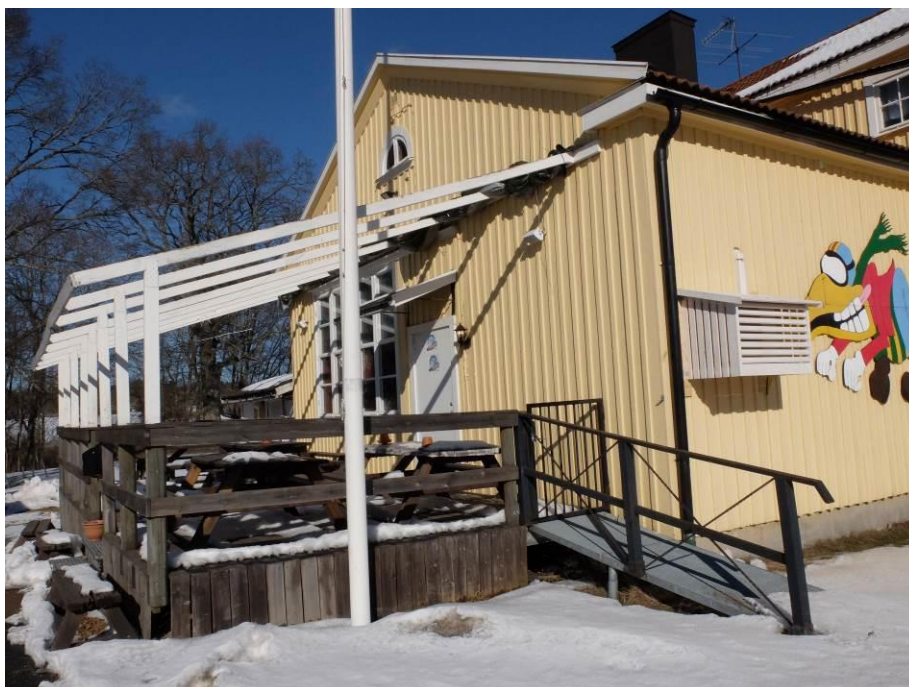
Gavelfasaden mot väster är tillbyggd med en veranda med anslutande ramp. Entrén på den västra gaveln är sekundär, ursprungligen fanns här fyra fönster till klassrumssalen, liksom på den östra gaveln.

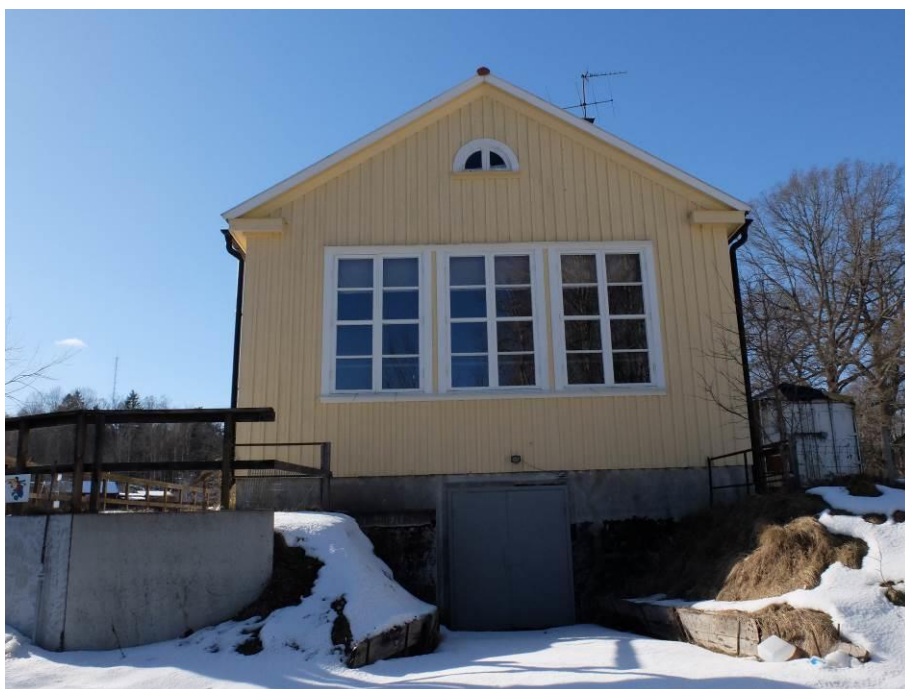
Den östra gavelfasaden med infart till verkstad i källarvåning. Källaren grävdes ut på 1940-talet. I övrigt är fasaden bevarad i ursprunglig karaktär med renoverade originalfönster.

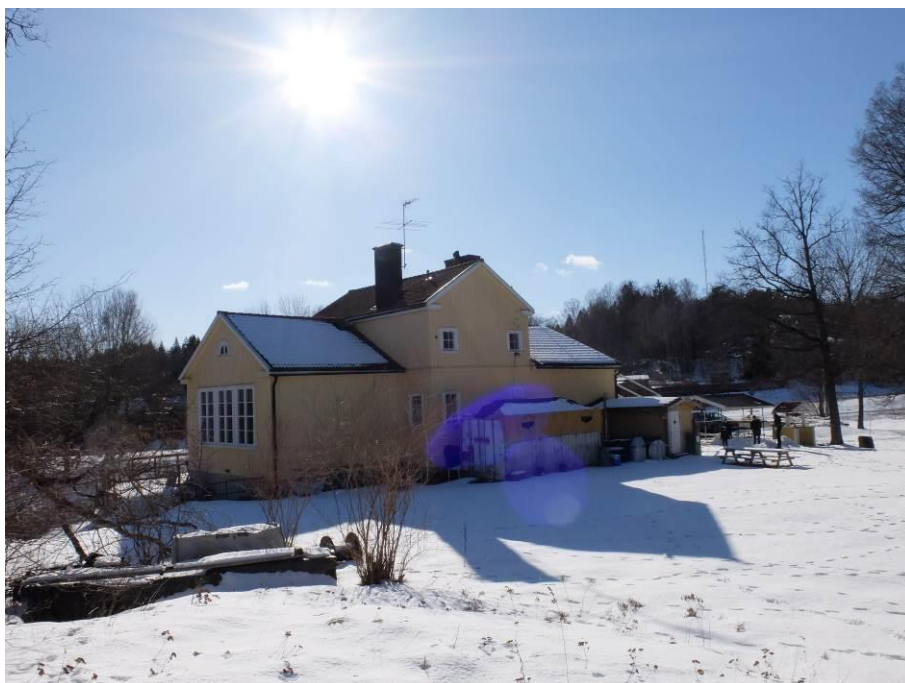
Skolbyggnadens fasad mot baksidan. Den sparsamma användningen av fönster präglar norrfasaden. En förrådsbod skymmer delvis fönstren i bottenplan.

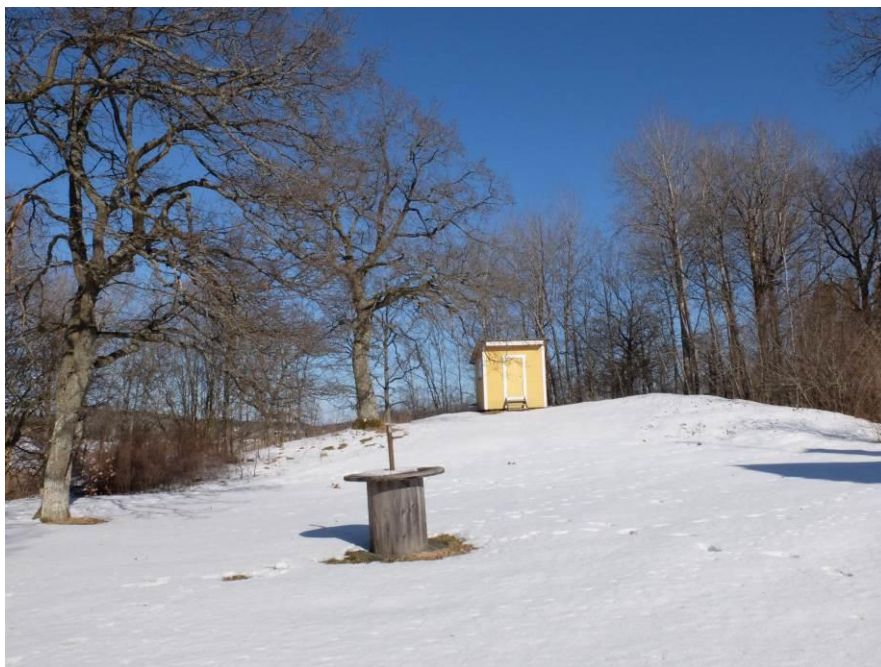
Uthus beläget på toppen av den kuperade tomten med utsikt över Lissmasjön.

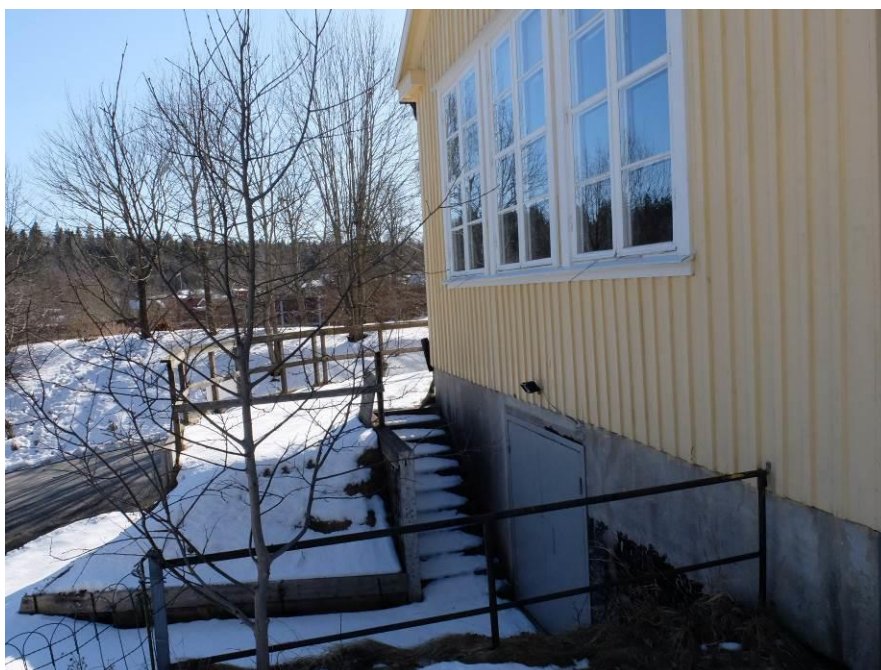
Gaveln mot öster med trappa ner till garageinfart. Källaren grävdes ut på 1940-talet och inreddes med bastu, omklädnings- och duschrum.

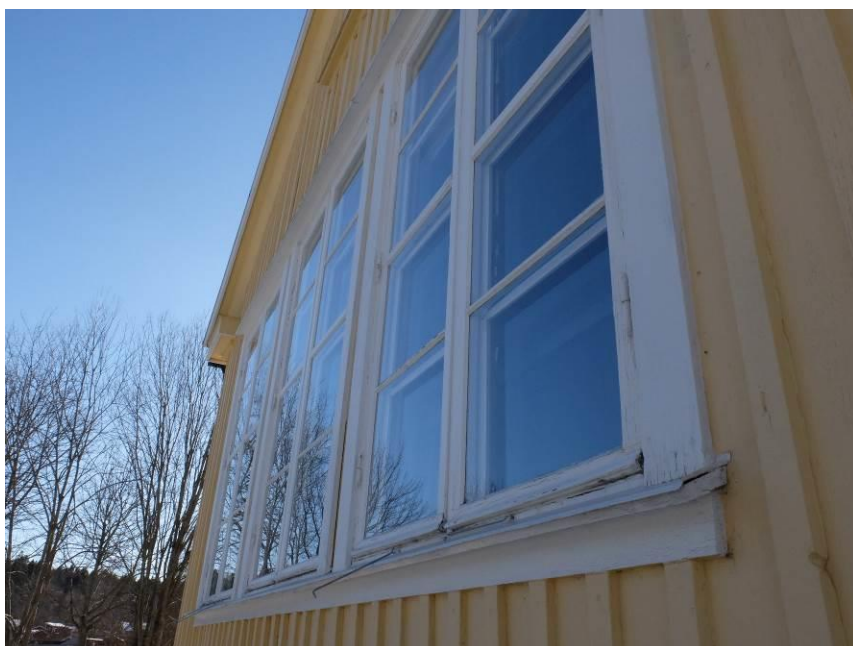
Ursprungliga träfönster är bevarade och har renoverats.

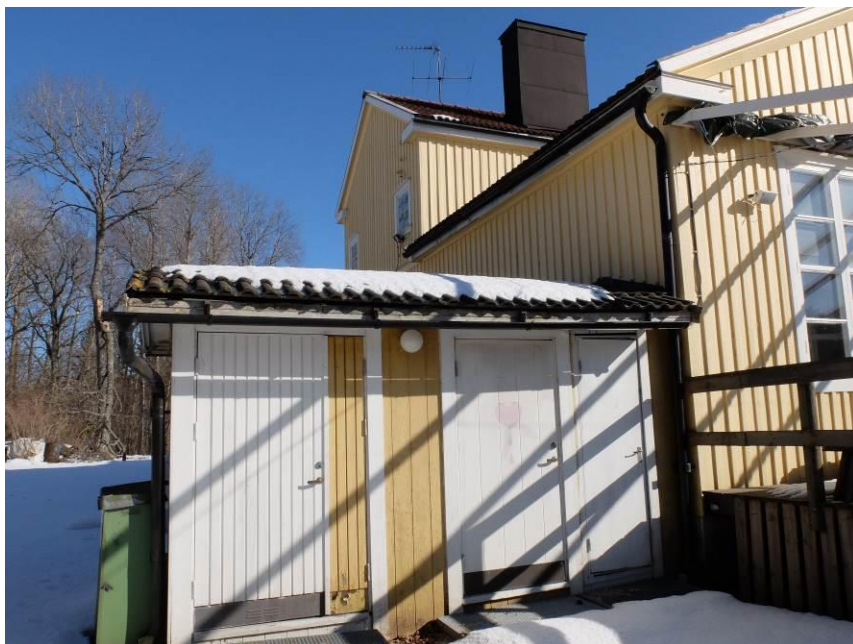
Det tillbyggda uthuset med dusch och toalett byggdes på 1980-talet av MC-klubben.

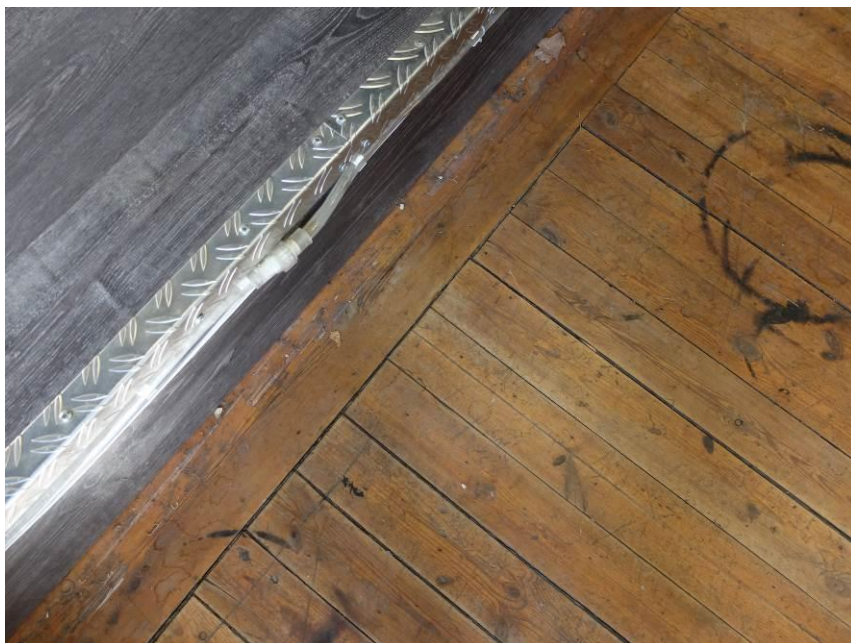
Det ursprungliga plankgolvet är genomgående i hela huset.

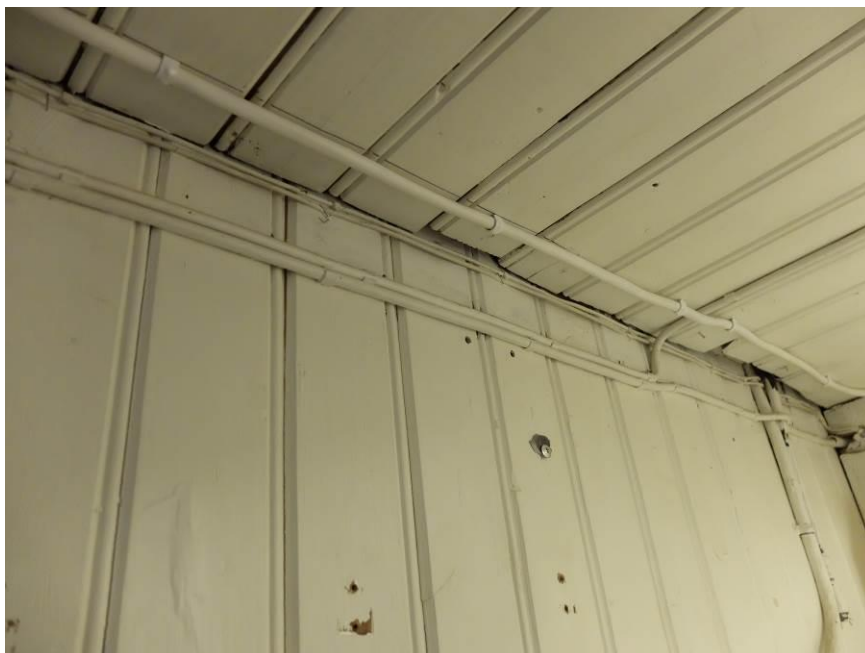
I det gamla kapprummet finns ursprunglig pärspontpanel på väggar och i tak.

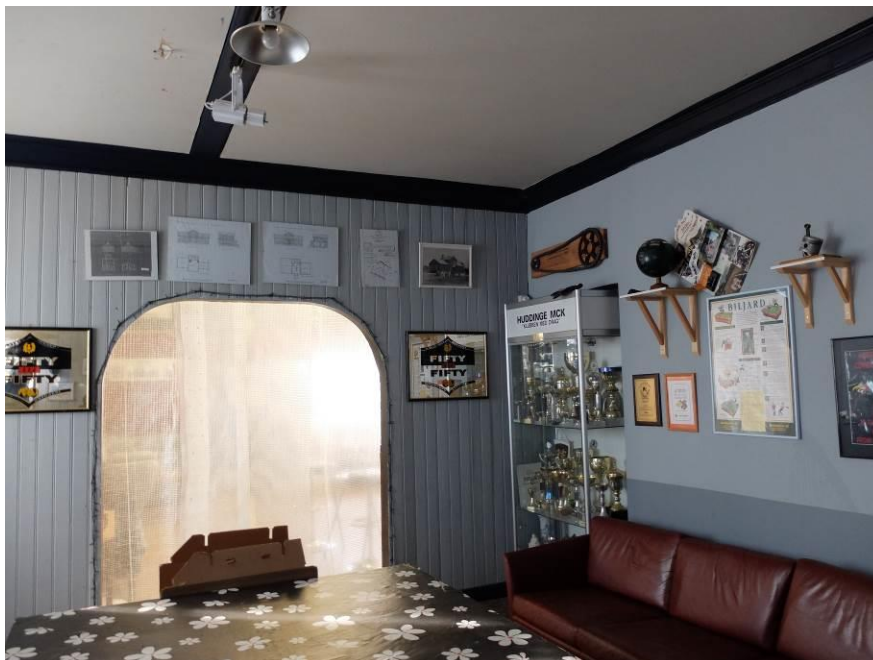
Det gamla kapprummet, numera sällskapsrum. Den stora öppningen från det f.d. klassrummet har tagits upp senare.

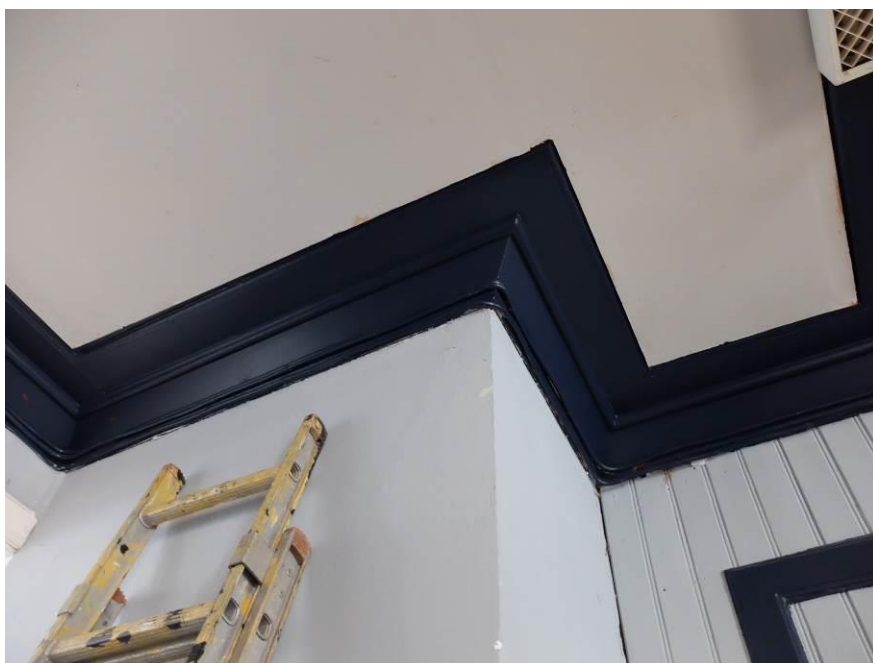
Breda taklister pryder taket i det f.d. kapprummet, original från 1920-tal.

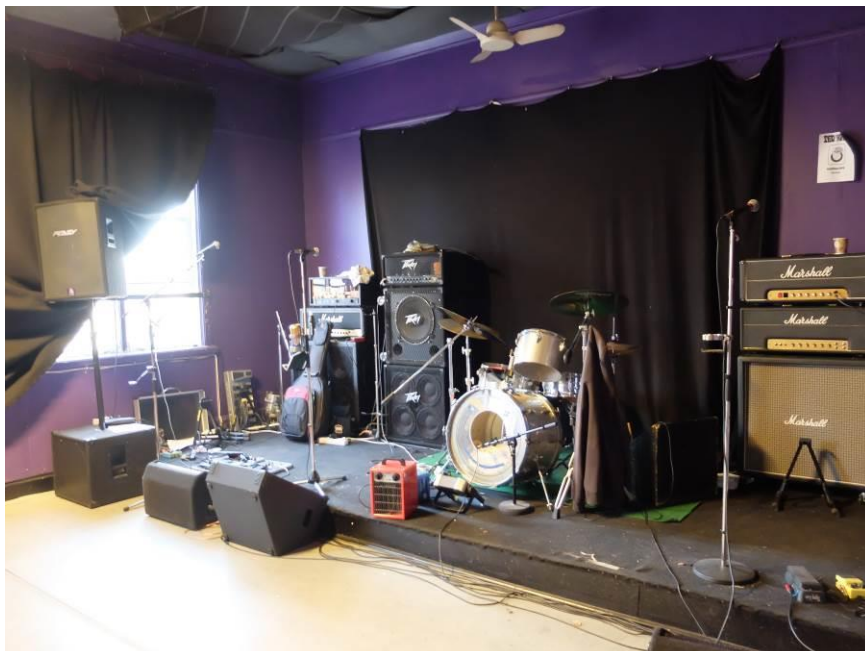
Det större klassrummet mot öster används idag som rep- och spelningslokal av medlemmarna. Det upphöjda partiet fanns sedan innan men är utbyggt för scenen. Ytskikten är sentida.

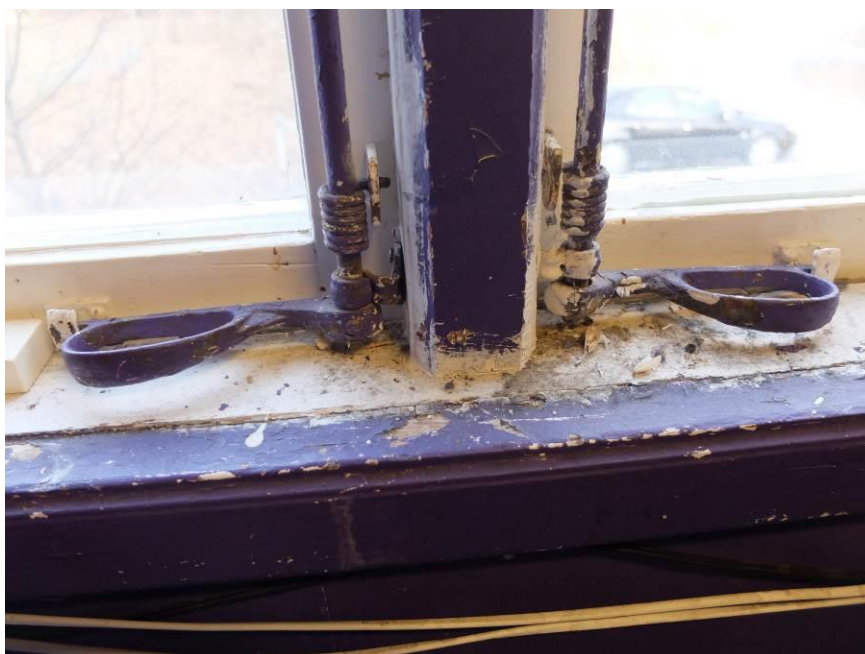
Ursprungliga fönster med spanjoletter finns även i denna del, men har målats i en lila kulör.

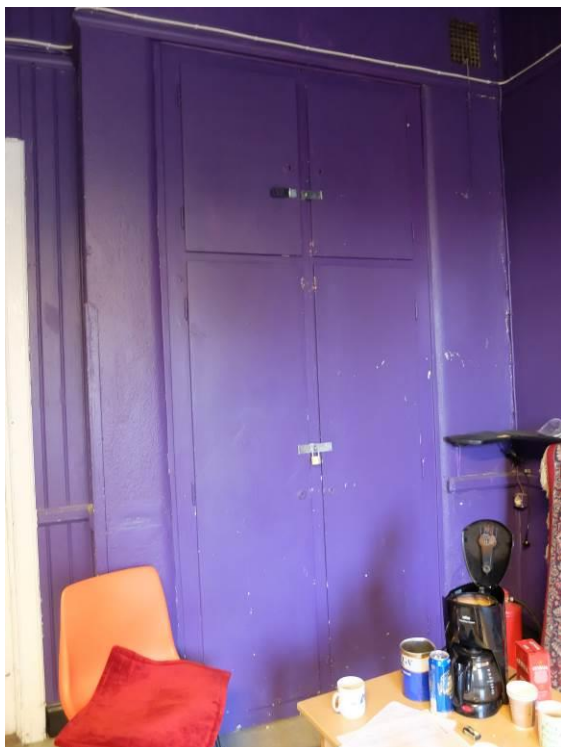
Ursprunglig/äldre platsbyggd skåpinredning målad i lila kulör liksom väggarna.

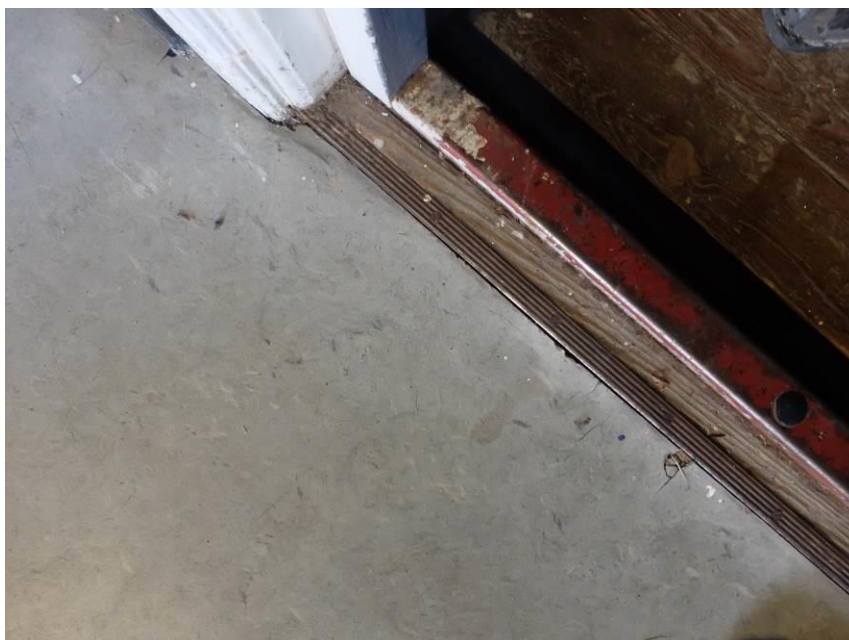
Linoleum/korkmatta som tillkommit innan MC-klubben flyttade in i slutet av 1980-talet. Troligtvis finns brädgolvet kvar under.

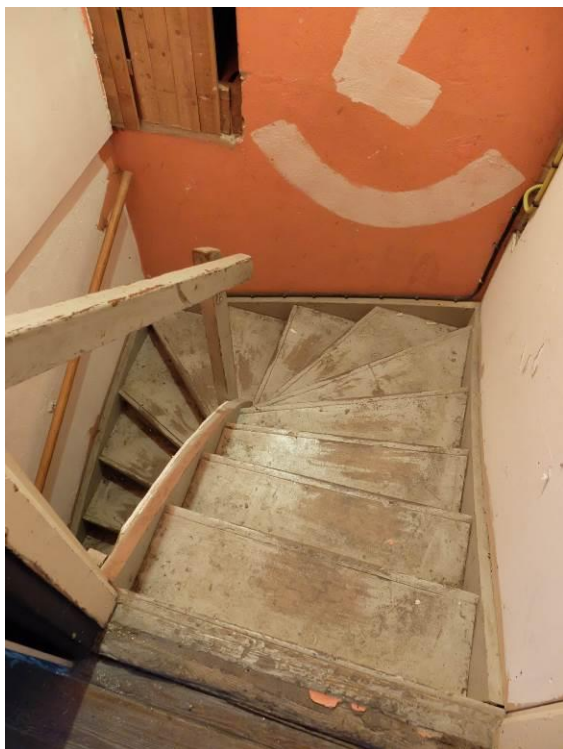
Ursprunglig källartrappa med träräcke från 1940-talet.

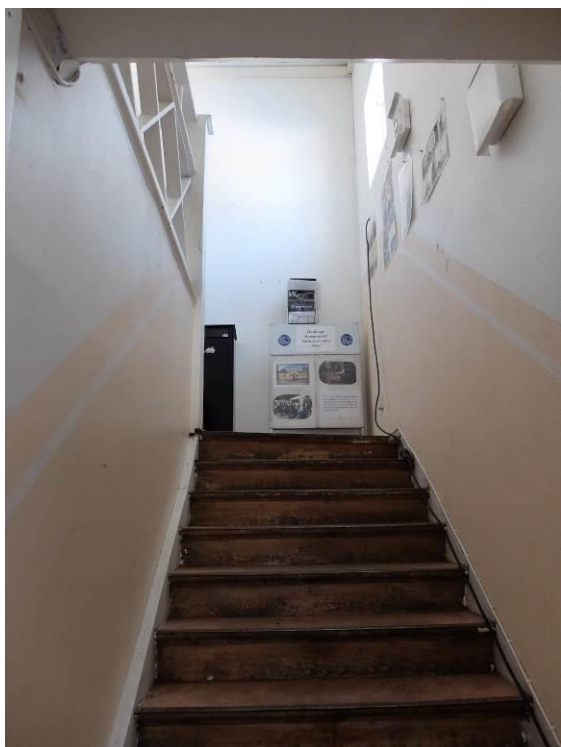
Ursprunglig trätrappa med linoleumsteg till övervåningen. Sockellister i trä. Kryssformat trappräcke i trä på övervåningen.

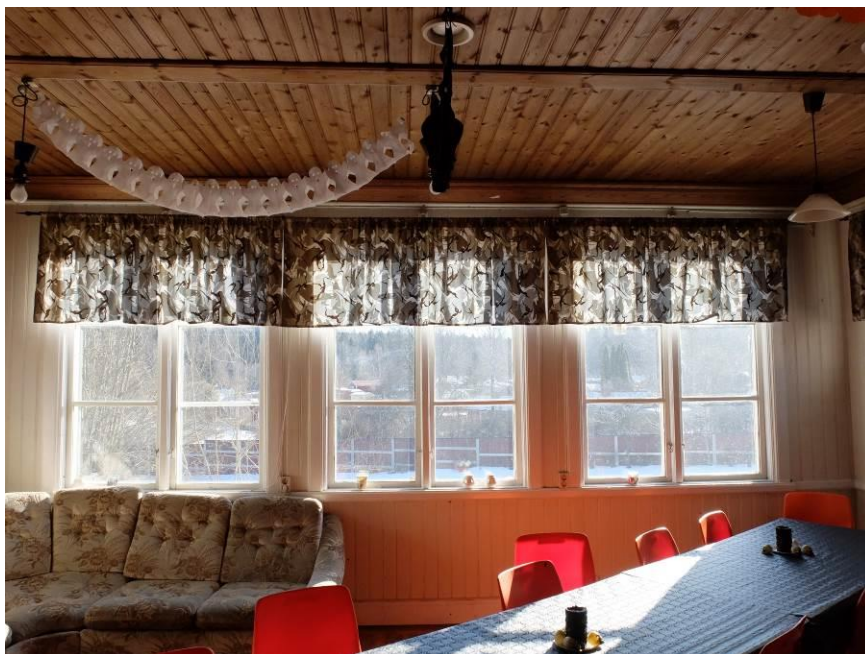
Det inredda vindsplanet, f.d. slöjdrum/gymnastiksal. Fönster är ursprungliga från 1920-talet. Taket i furuplank är troligtvis också ursprungligt.

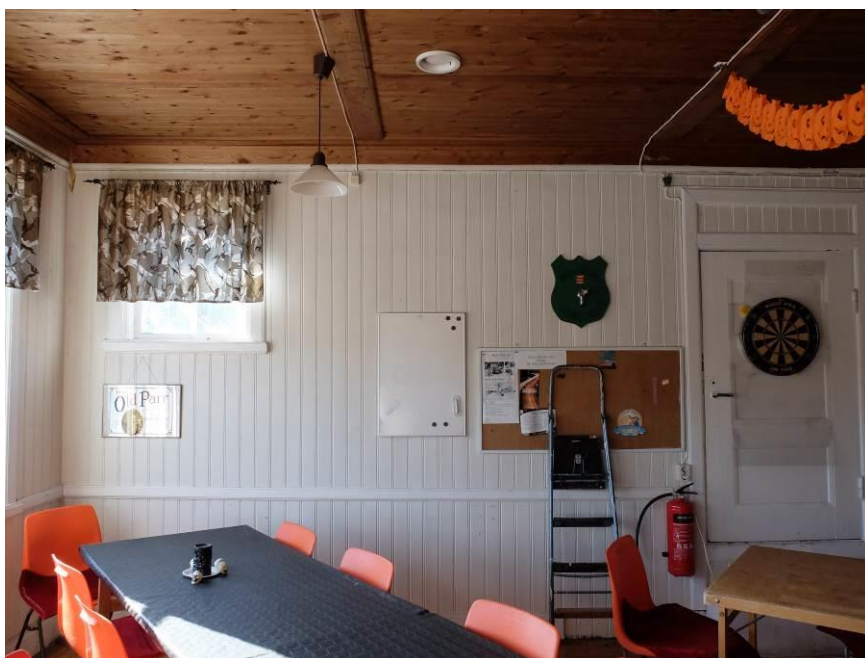
Väggarna klädda med pärlspontpanel och bröstlist. Till höger syns vindsluckan till vindsutrymmet mot väster.

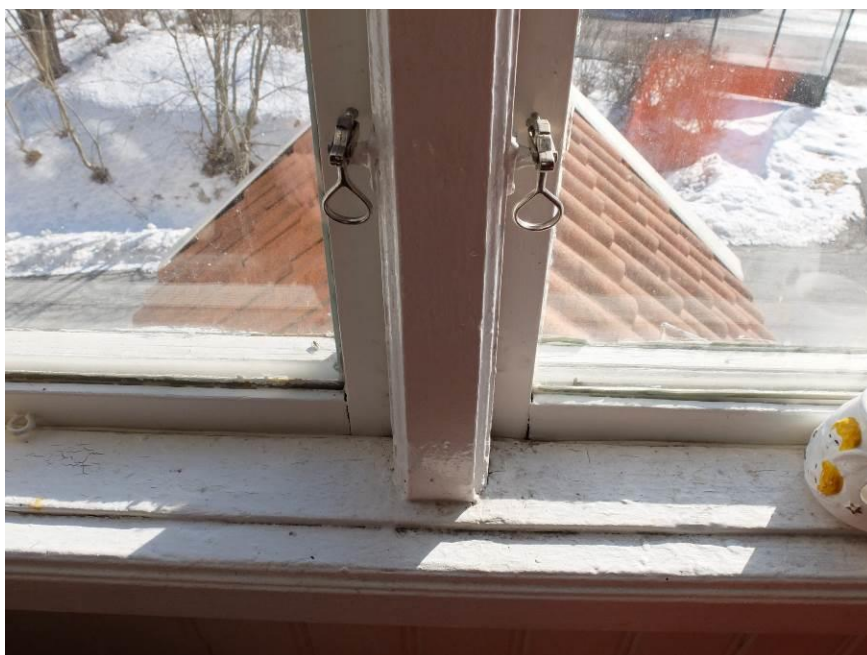
Ursprungliga träfönster med senare haspbeslag i äldre stil.

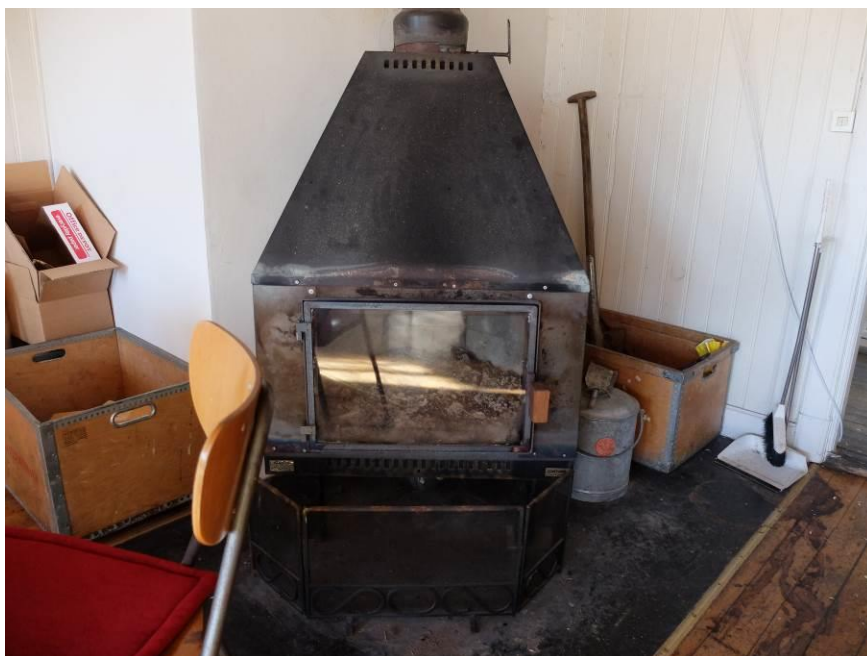
Braskamin, troligtvis från 1980-talet, med gnistskydd och eldstadsplan. Bakom syns den putsade murstocken och pärlspontpanel.

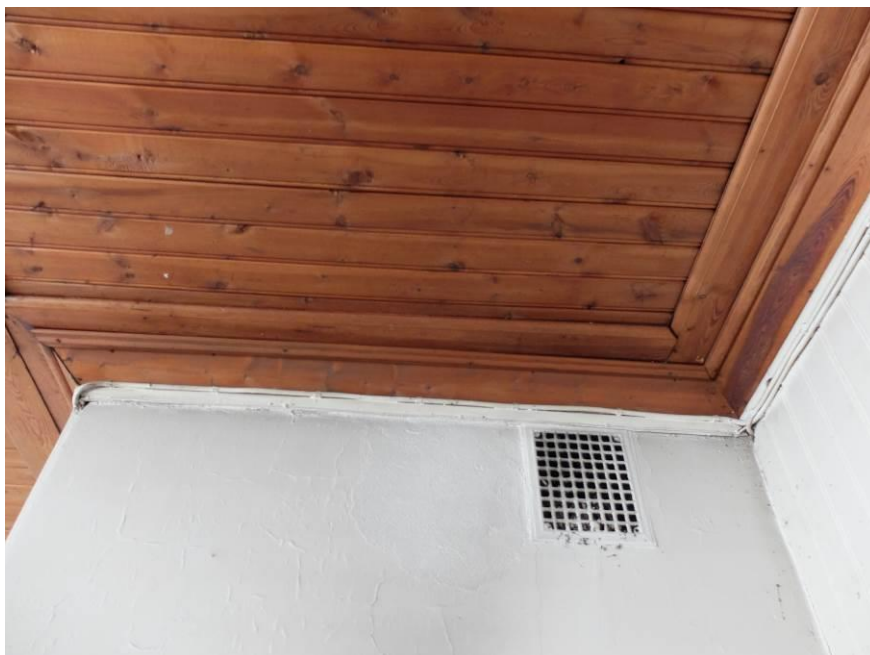
Murstock med ventilationsgaller, original från 1920-talet. Tak med taklist i spontad furu, sannolikt också ursprungligt.

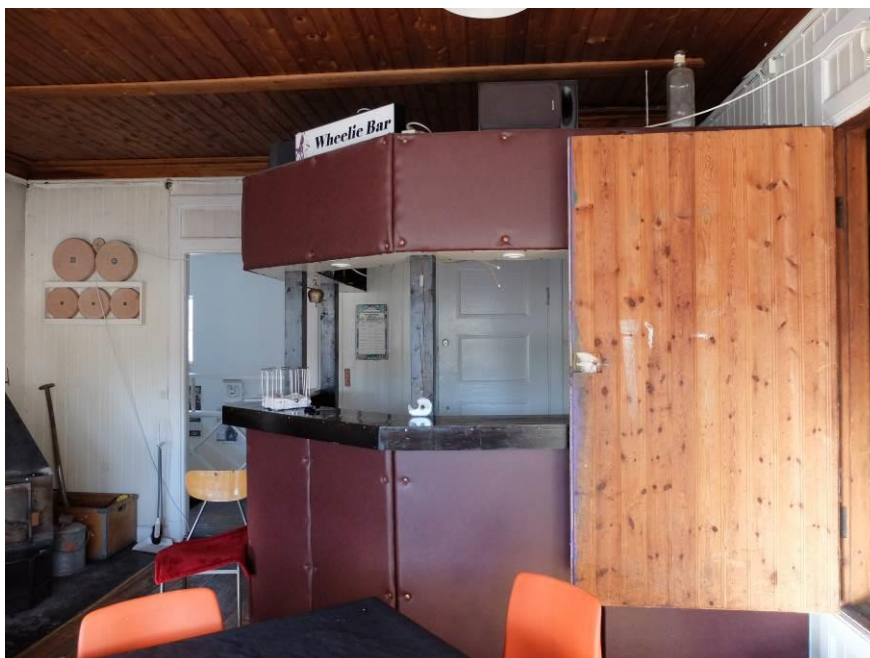
Inbyggd barinredning som gjorts av MC-klubben under 1990-talet. Vindslucka av furu som leder till vindsutrymmet i öster.

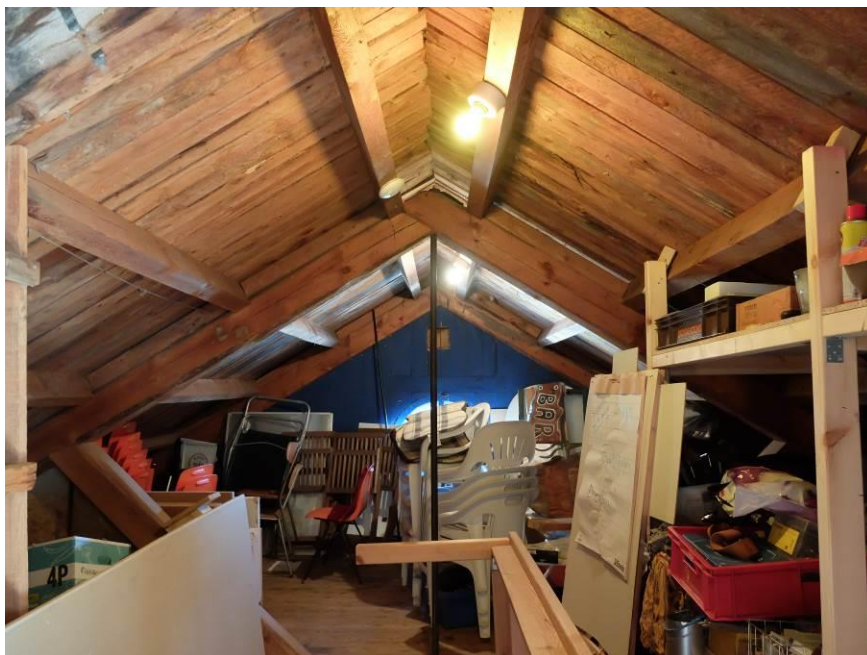
Vindsutrymme mot öster används idag som förrådsutrymme.

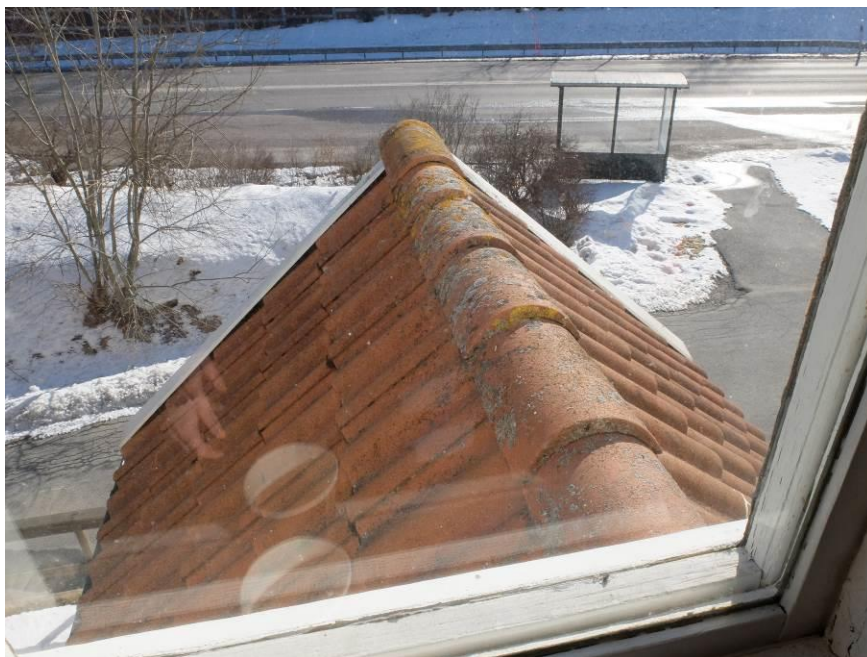
Den tegelklädda farstukvisten sedd från fönster i ovanvåningen. Busshållplatsen Lissma skolväg, vid väg 259, syns i bakgrunden.

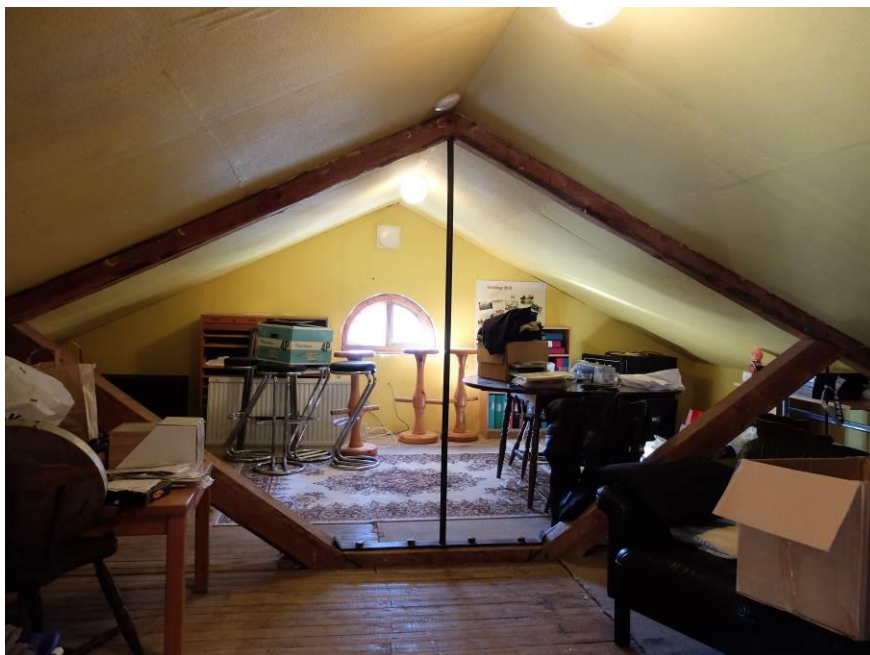
Den västra delen av vinden har isolerats och inretts på senare tid av MC-klubben.

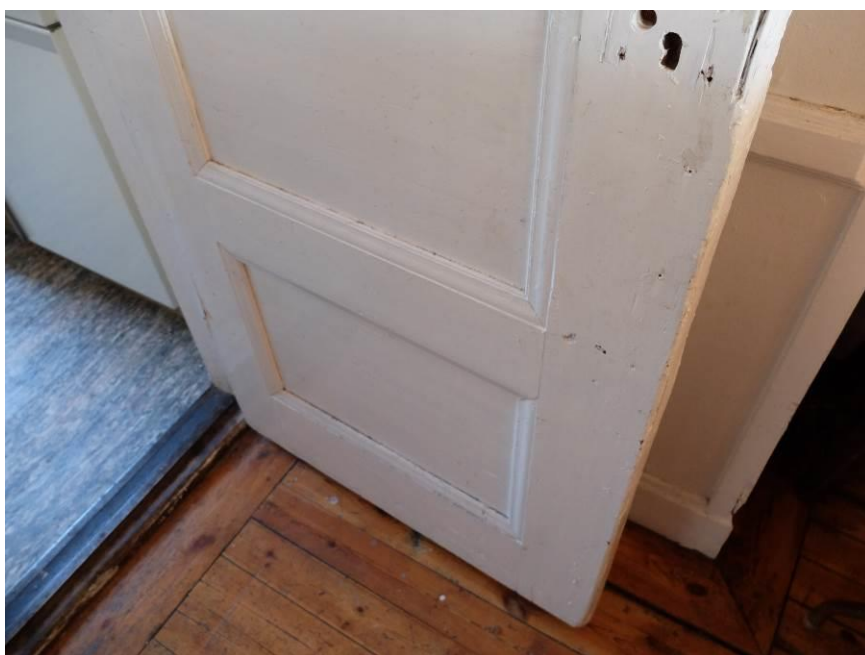
Dörröppning mellan allrummet och pentry/mindre kök mot baksidan. Spegeldörr i trä, troligtvis original.

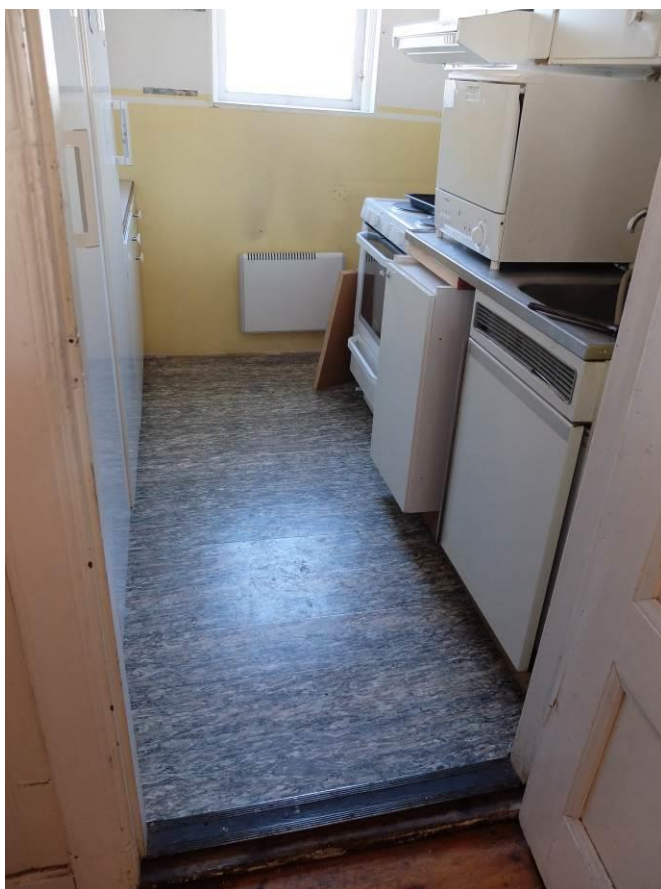
Pentry med skåpinredning och vitvaror, troligtvis från 1990-talet. Plastmatta och den målade väggbården är också sentida.

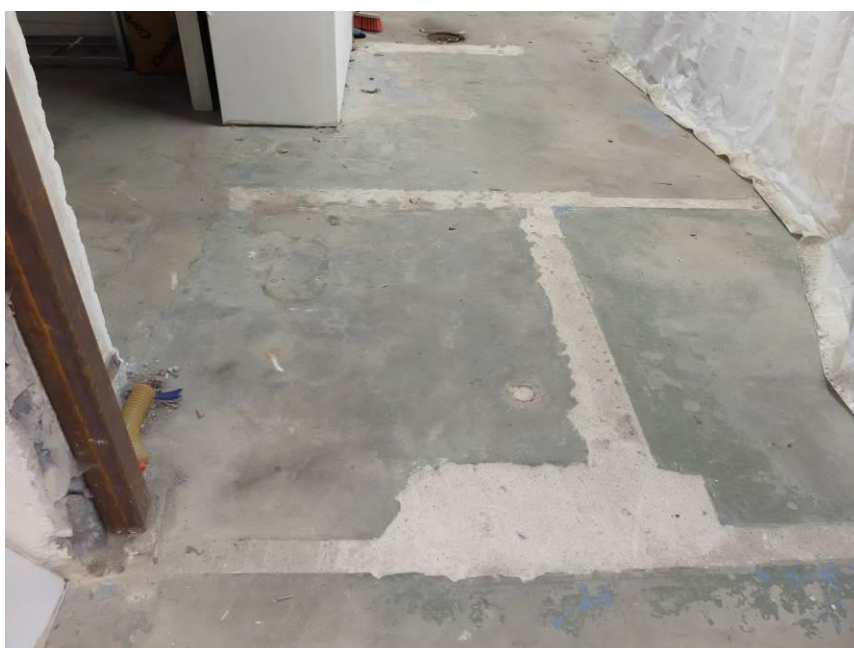
Källaren med spår efter de tidigare väggarna. Märken efter toaletterna kan anas i golvet.

I källarvåningen finns spår kvar av de tidigare väggar som delvis har rivits. Toaletter, duschrum, bastu m.m. finns inte kvar då detta revs ut i samband med mögelsanering. Idag används källaren som förrådsutrymme och verkstad.
