MÄTRAPPORT AVSEENDE TRAFIKVIBRATIONER - KOMFORTMÄTNING OCH BEDÖMNING AV SKADERISK

**Myrängsvägen 36, Huddinge
FASTIGHET Citronfjärilen 3
Stockholm**

Rapportnummer: 19040-01

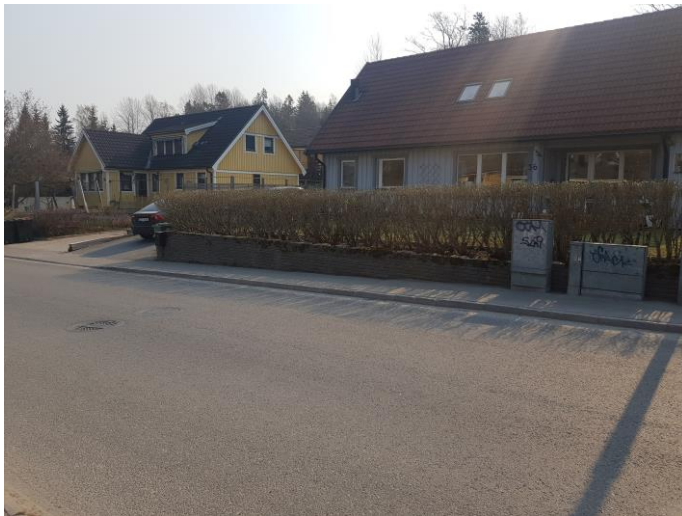
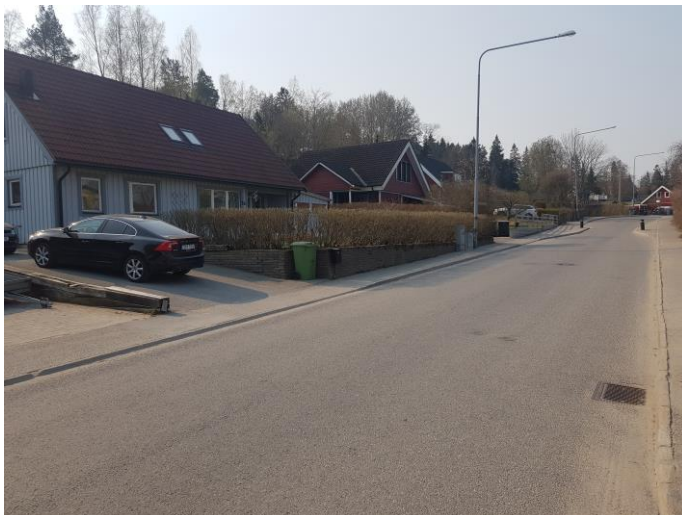
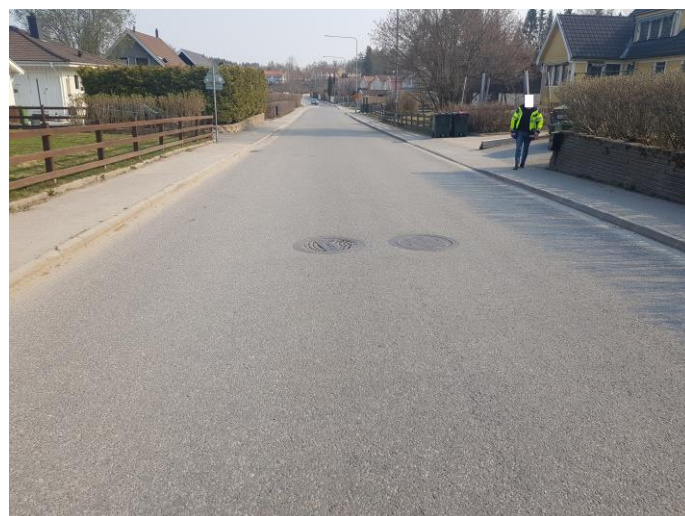
Bilderna nedan visar husets, vägens och brunnsluckens lägen.
