# Glömstastugan

Huddinge, Utredning av alternativ

Utkast 2021-04-28

Huddinge  
Samhällsfastigheter

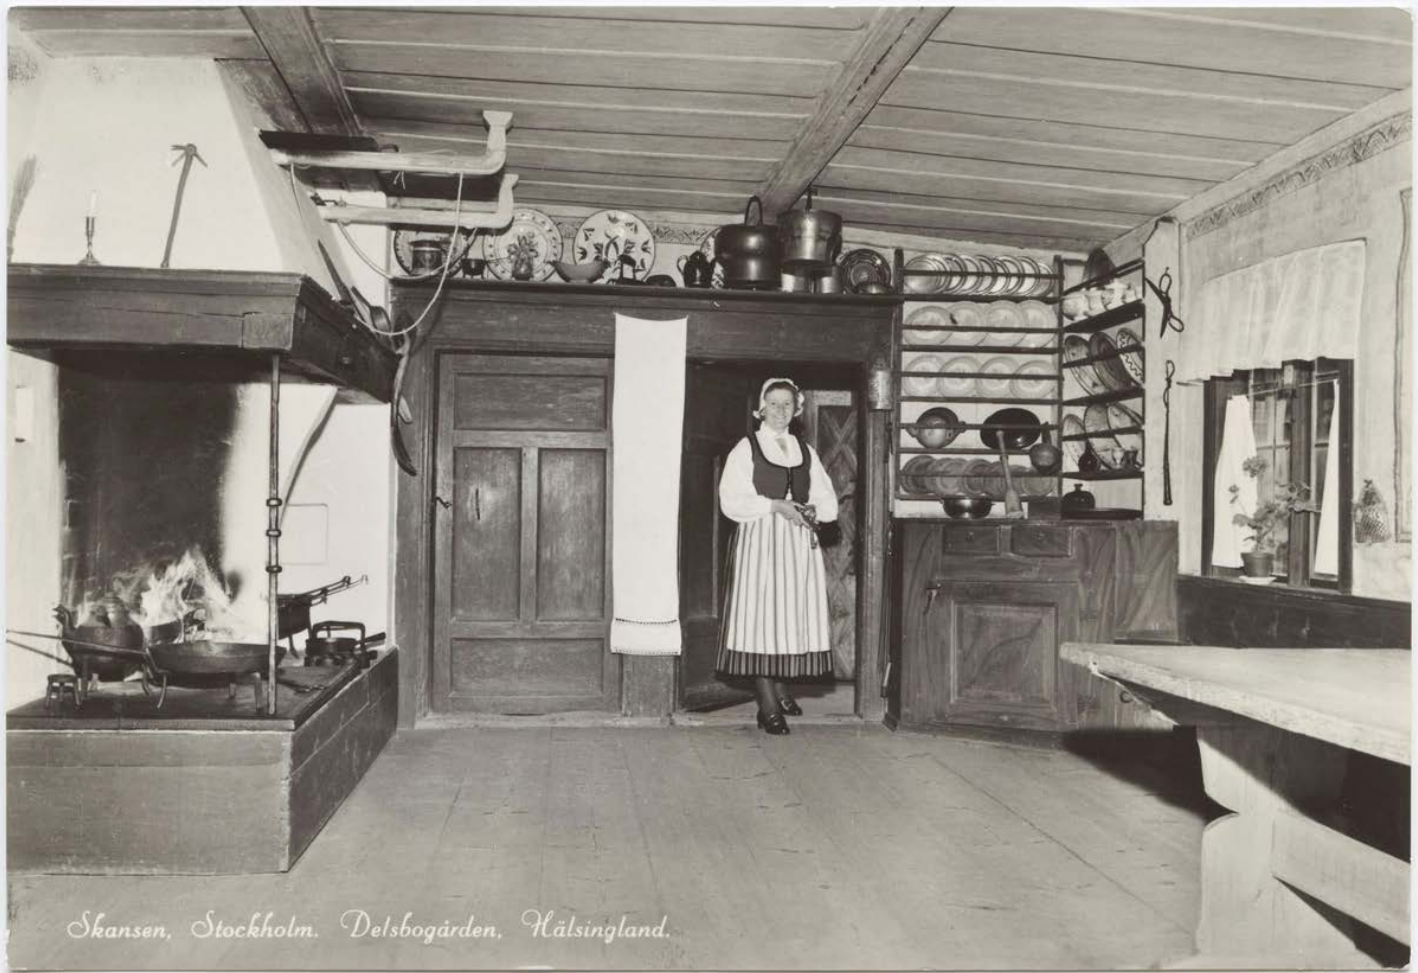
Vykort med motiv från Skansen. Interiör från Delsbögården, Hälsingland. Bild: Digitalt Museum

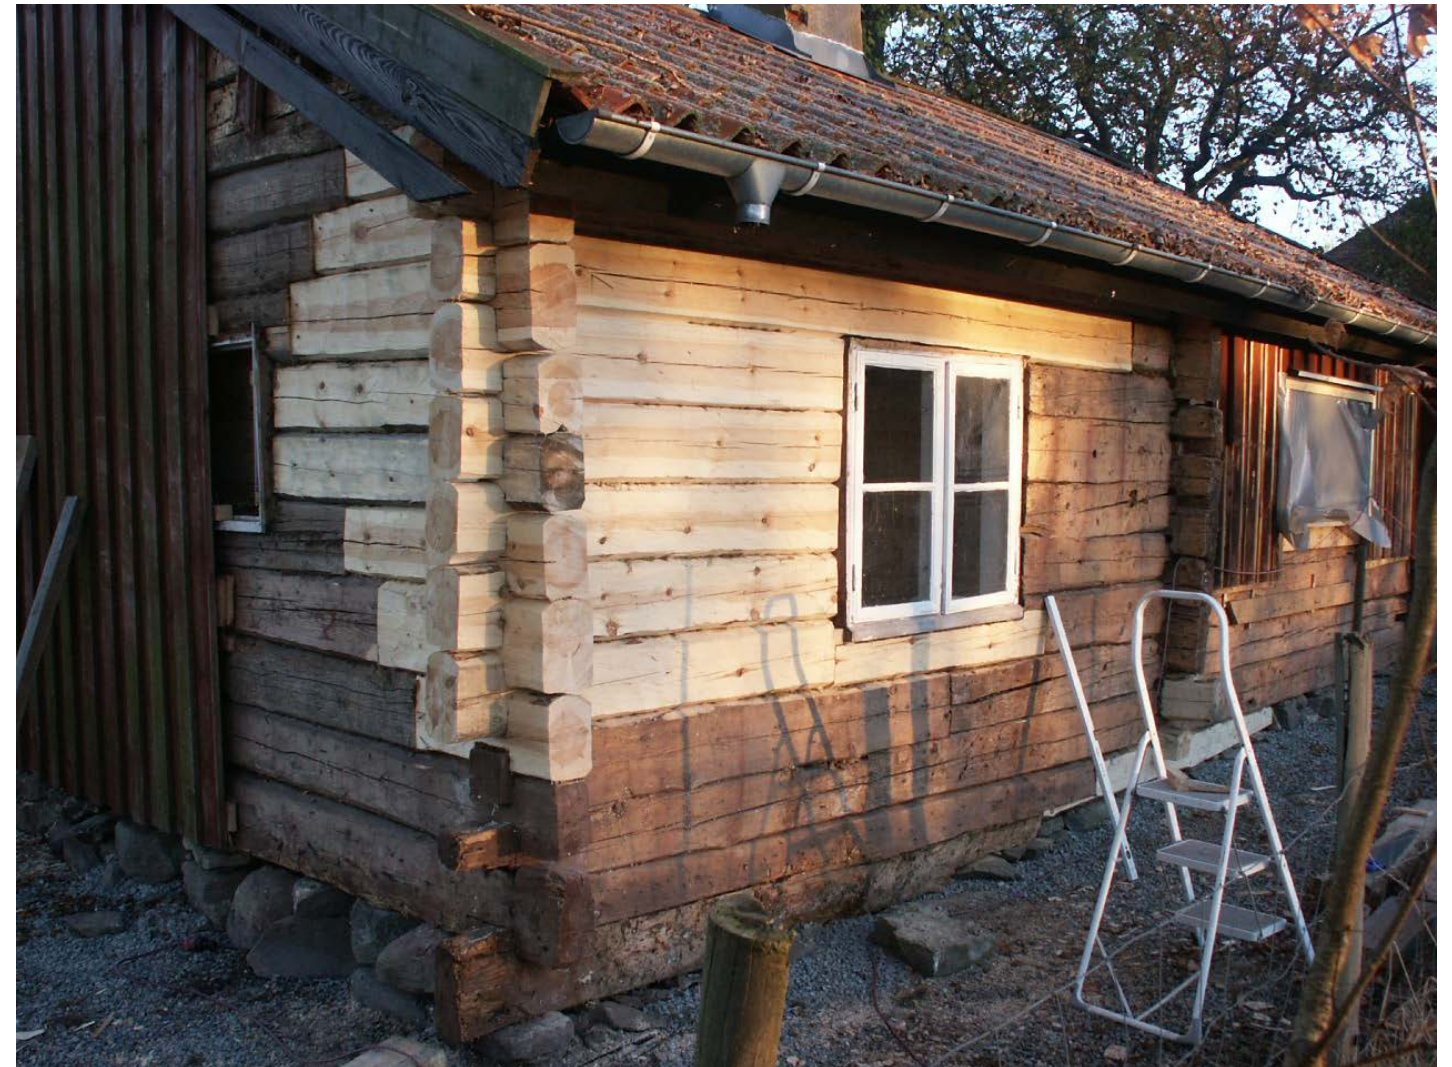
Timmerlagning i Lidköping. Bild: Traditionsbärarna

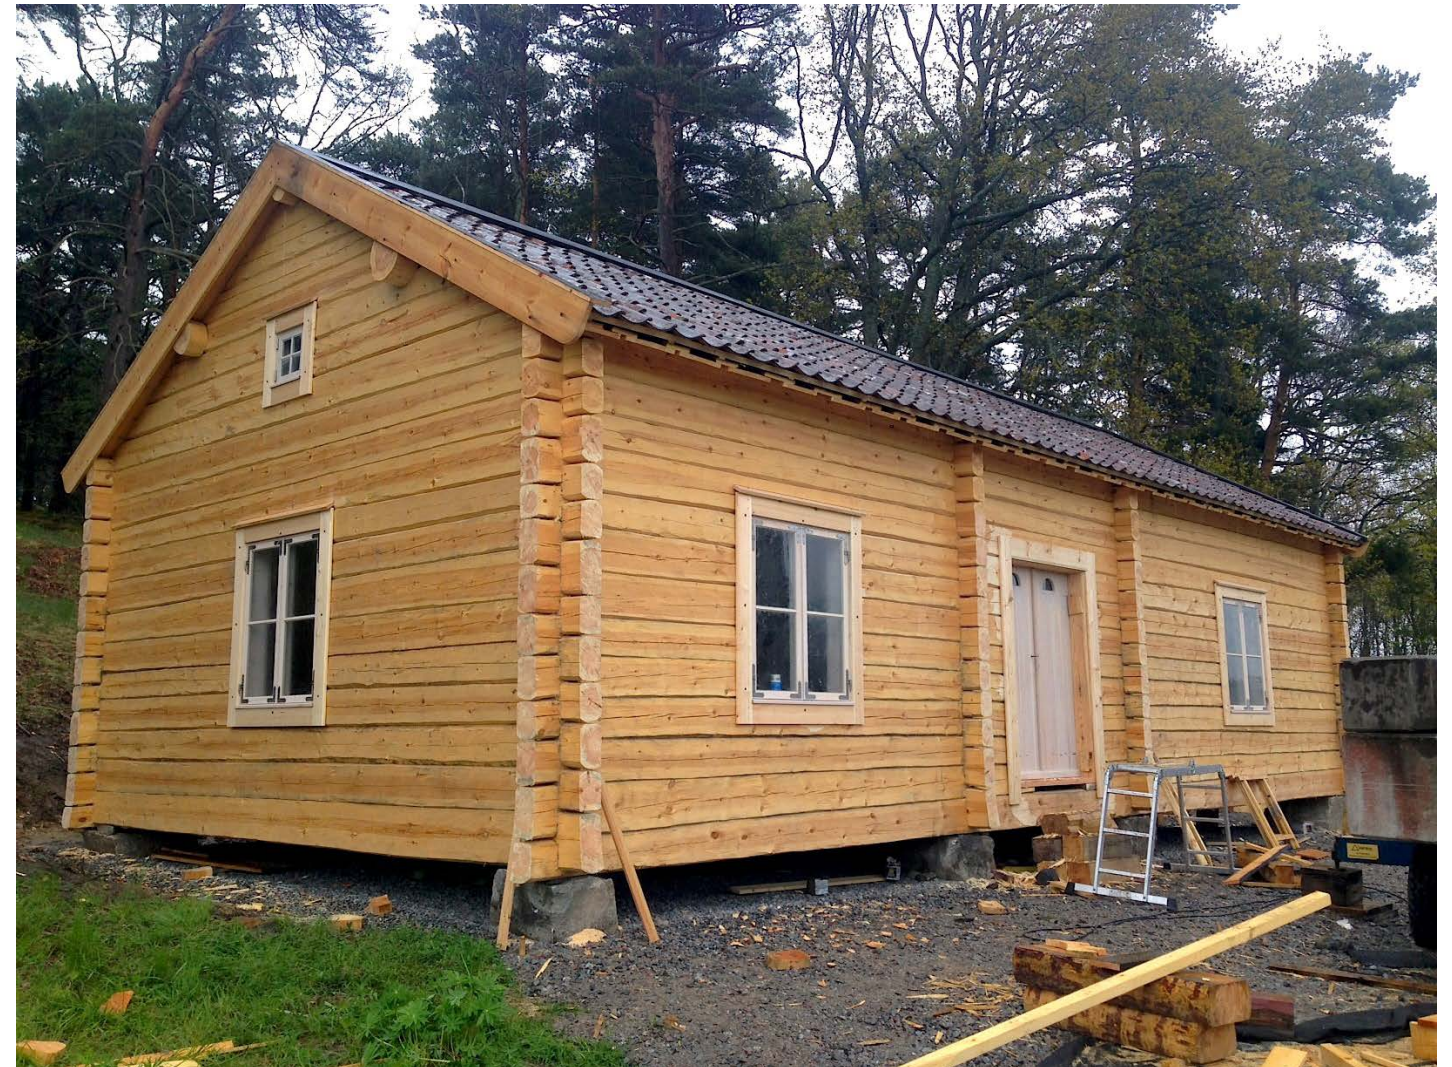
Parstuga enligt förlaga från tidigt 1800-tal. Bild: Handkraft Timmerhus

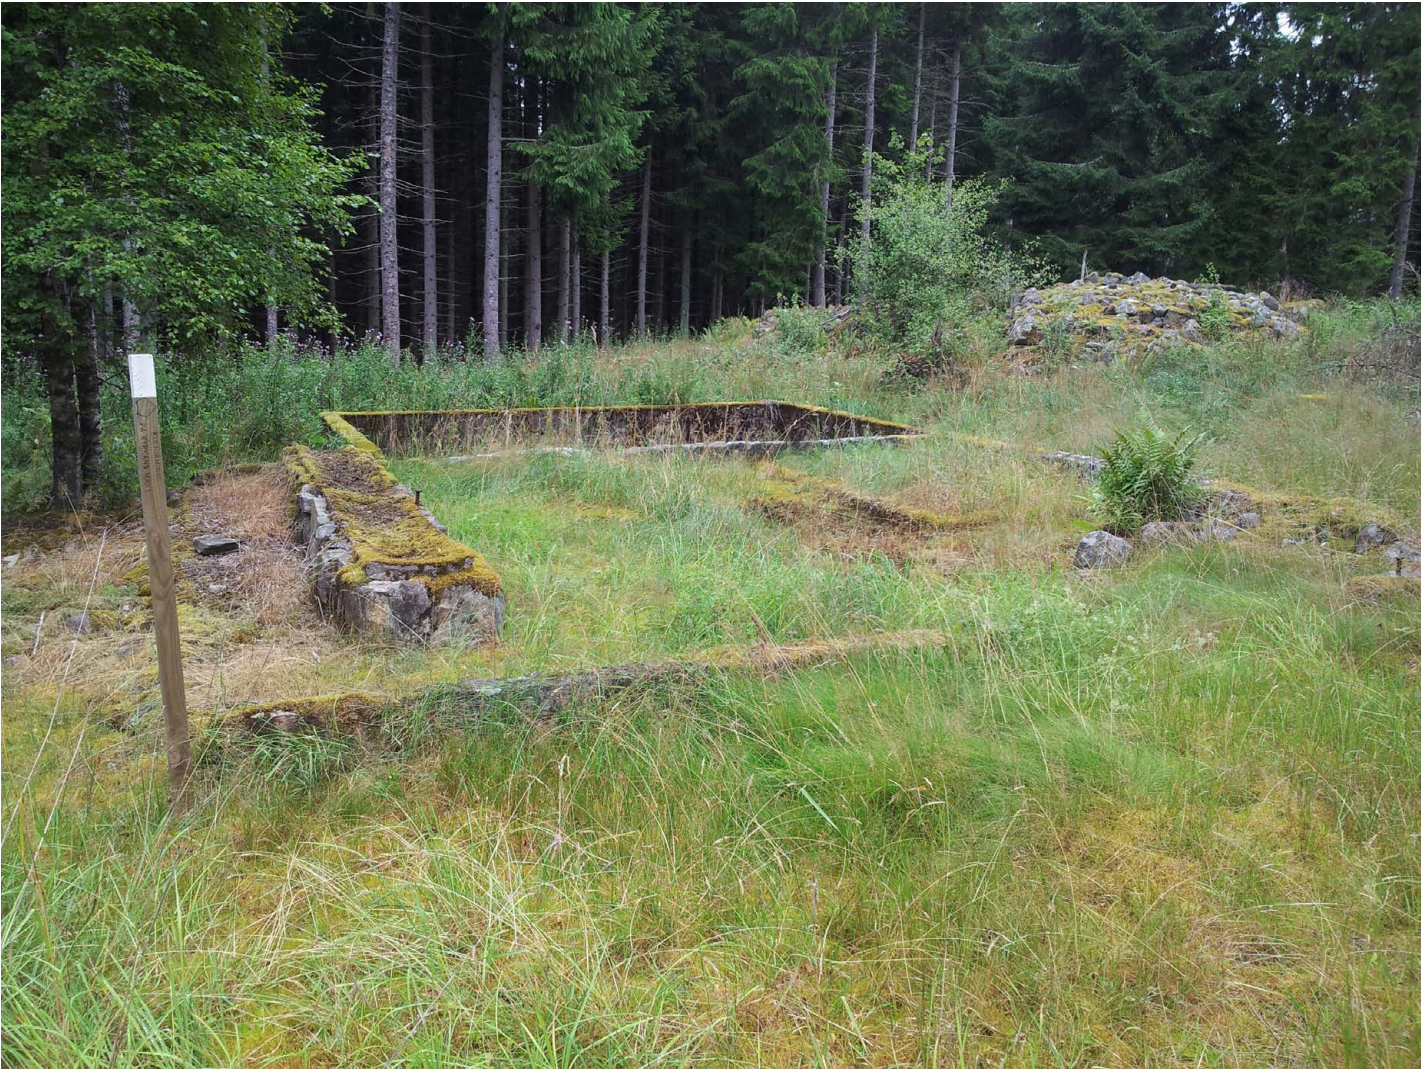
Torpgrund bevarad i naturen. Bild:Skogshistoria
