Groddjur vid Kyrkdammen

Inventering, artskyddsbedömning och skyddsåtgärder.
Tingshuset, Huddinge kommun inför
detaljplanearbete

Version/datum: Granskningsversion, 2020-11-12

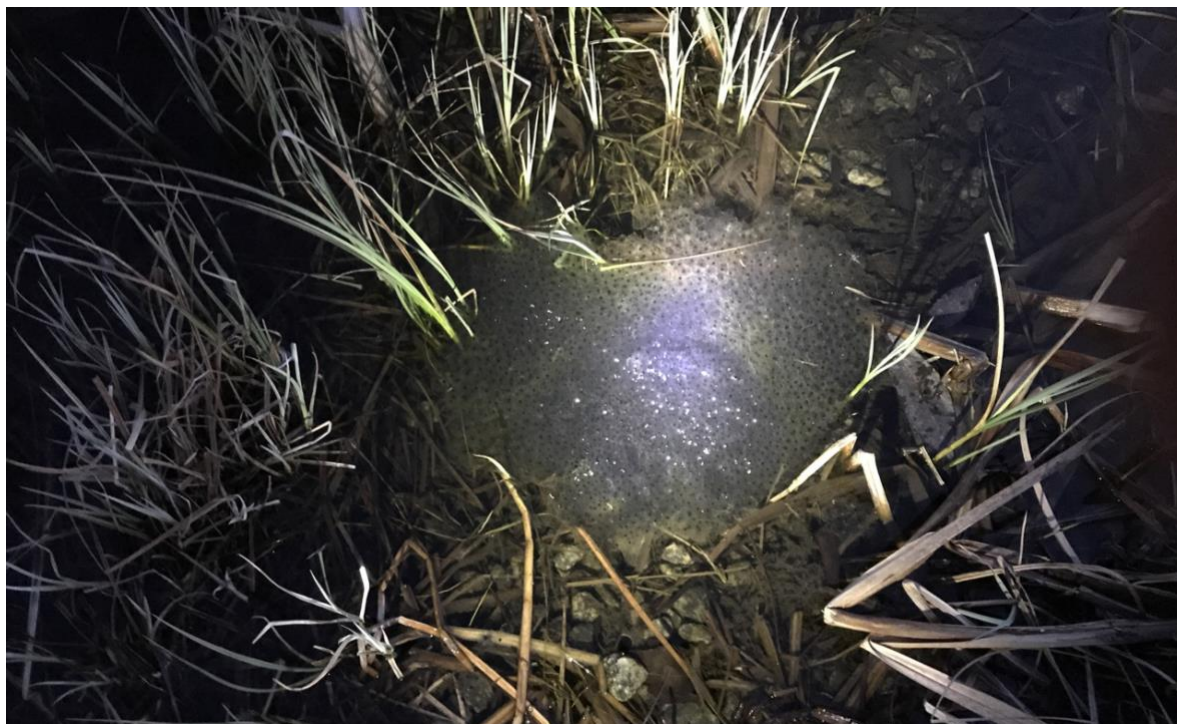
Figur 7. Romdeponeringsplats i den norra delen av dammarna.

Vid inventeringen observerades två romdeponeringsplatser för vanlig groda, en i den nordligaste delen av inventeringsområdet i kantzonen på den bredare vattenfåran efter inloppet

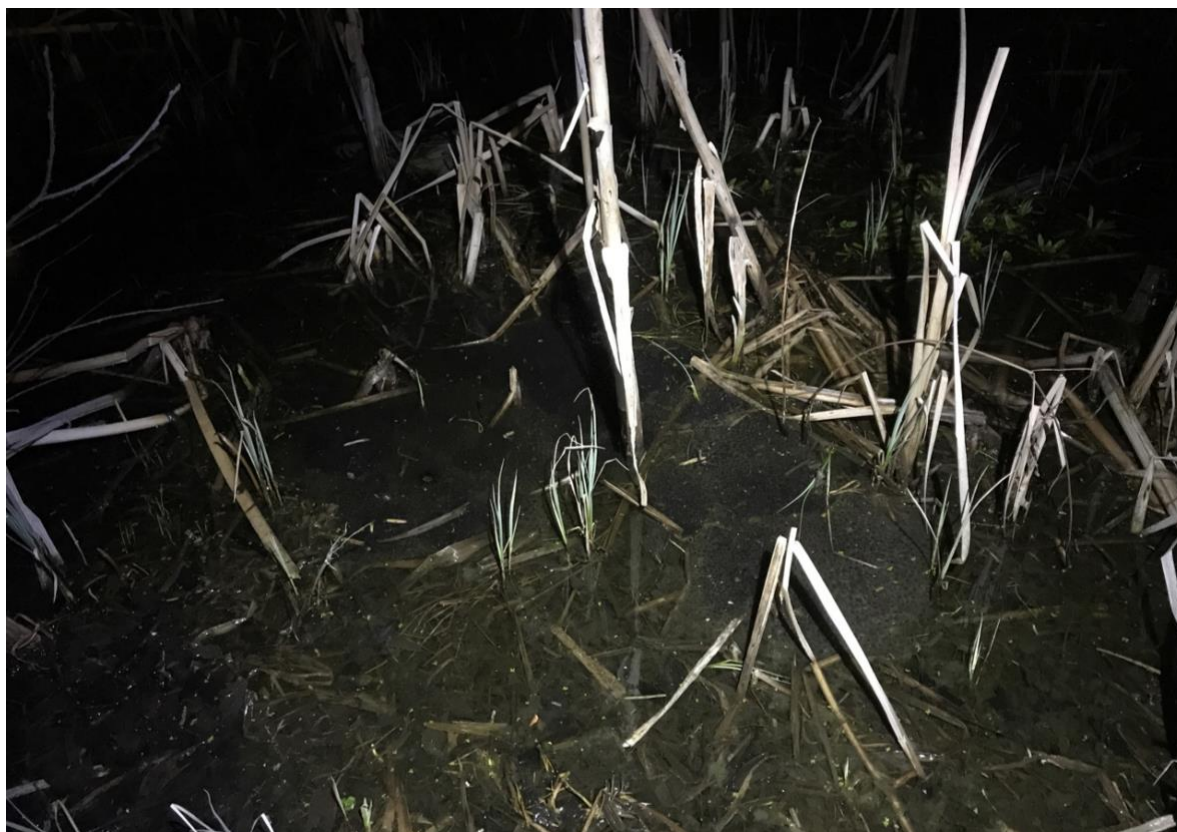
Figur 8. Romdeponeringsplats i viken nordöst om ön och Huddingevägen.

från Fullerstaån, två stycken romsamlingar, och en strax norr om bron för Huddingevägen i en vik nordöst om ön som ligger i dammen. Här sågs 16 stycken romsamlingar.

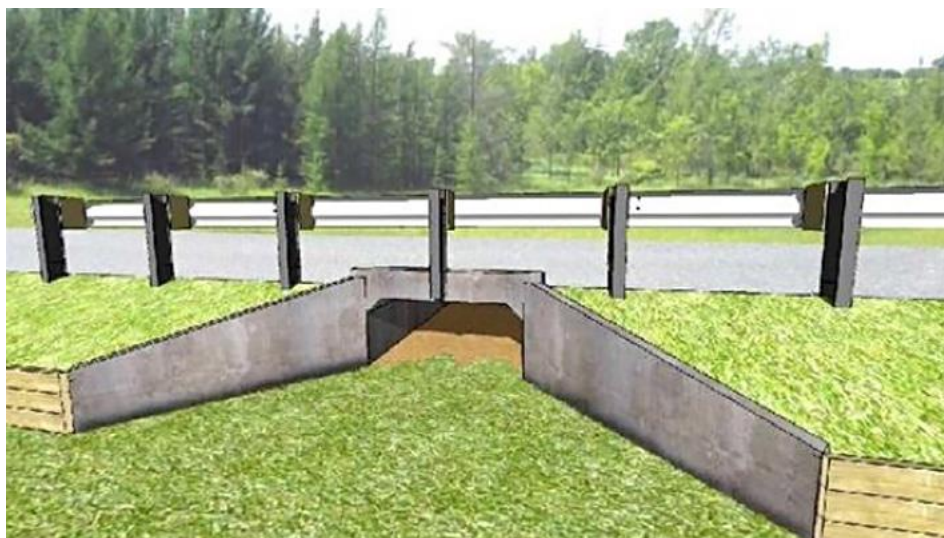
Figur 11. Grodtunnel under väg.

Tillgängliggör den planerade innergården genom att lämna ett "glapp" mot Kyrkdammen. Detta "glapp" kan bestå av ett mindre valv, antingen så stort att människor kan passera eller mindre. Till och med en smalare kulvert, jämförbar med den typ av "grodtunnel" som byggs under vägar, se **Figur 11**, kan ha den önskade funktionen. Minsta möjliga dimension för en sådan kulvert är 40x40 cm, men detta förutsätter en ganska kort (<5m) kulvert. Om kulverten behöver vara längre bör den ha större dimensioner. Viktigt att tänka på är att passagen ska vara så kort som möjligt, särskilt om den är smal, inte vara konstruerad av metall, ha jord på botten samt att in- och utgång ska vara lättillgänglig för groddjur.

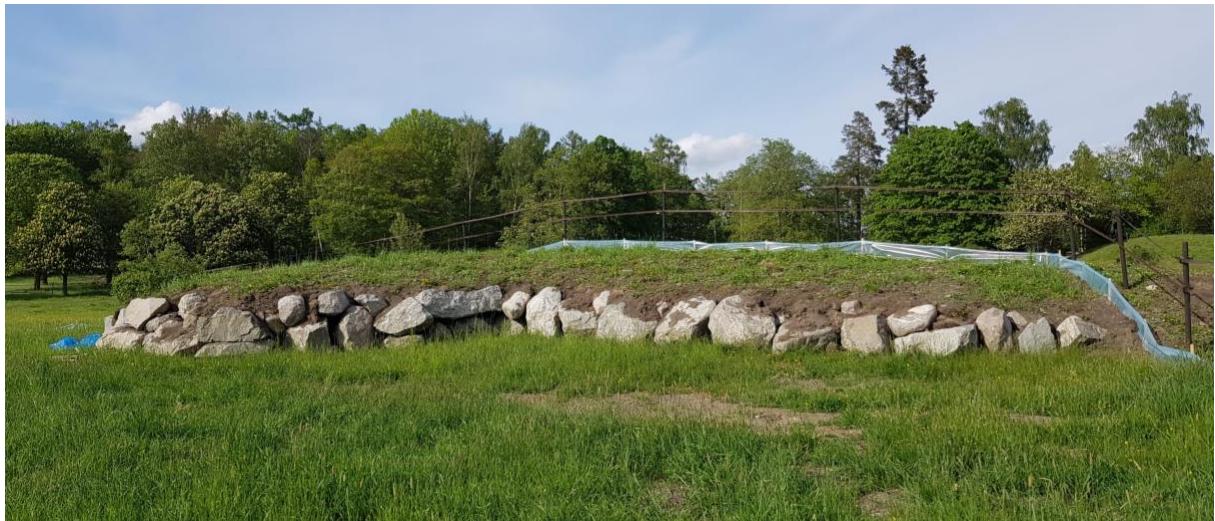
Figur 17. Övervintringsplats med låg mur som anlagts 2018 i ett projekt för att gynna den större vattensalamandern.

Då gömställen eller övervintringsplatser förloras bör nya sådana habitat anläggas. Övervintringsplatser kan skapas genom att täcka sprängsten med geotextilduk och sedan jord för att skapa frostfria gömställen. Detta kan göras på många platser och till och med under gångvägar eller parkeringsytor (vilket det finns exempel på från Norge).
