Besiktning av berggrunden inom kvarteret Hängbjörken, Huddinge kommun

Beställare: JM AB

Uppsala 10 december 2019

Jan-Olof Arnbom
geolog

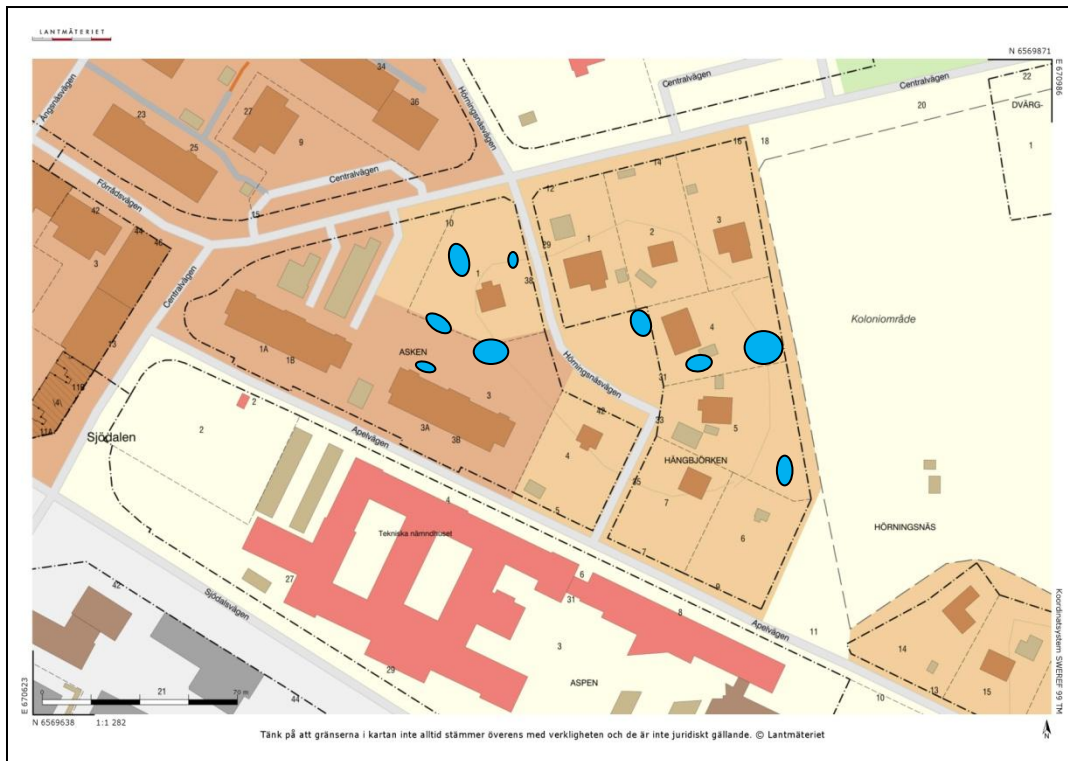
Undersökt område utgör en höjd som delas av Hörningsnäsavägen (se kartan Fig. 1). Öster om höjden finns lägre liggande terräng med lera. I övrigt är området omgivet av bebyggelse av olika typ. Befintlig bebyggelse inom kvarteret Hängbjörken består av 8 friliggande villor. Berggrunden är till största delen täckt med jord. Enstaka berghällar går i dagen men är ofta täckta med grön mossa. 9 hållar där berget går i dagen har undersökts och deras lägen redovisas på kartan Fig. 1. Hällarnas yta varierar från ca 1 m² till ca 20 m².

Fig. 1. Karta över undersökningsområdet kvarteret Hängbjörken. Undersökta berghällar är markerade med blå fält (ungefärliga lägen och utbredning).

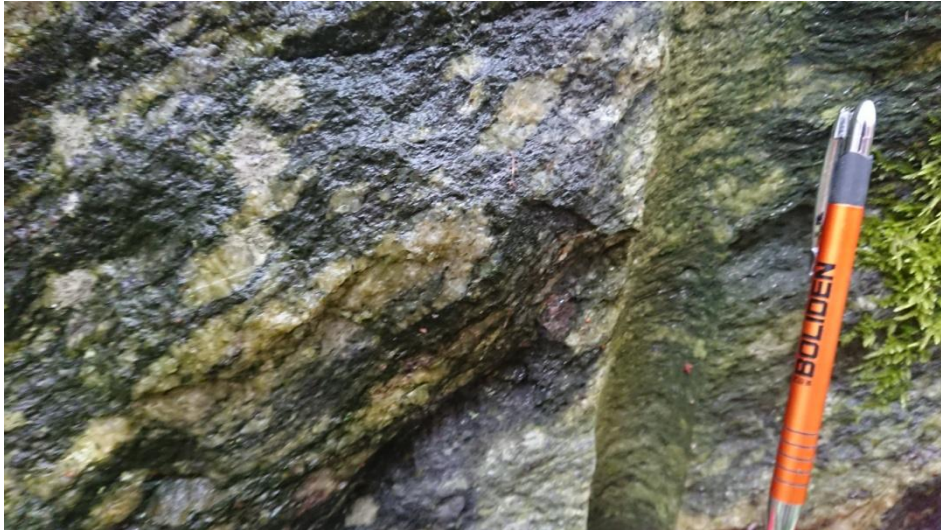
Berggrunden utgörs av en grå ådergnejs (kallas också metagråvacka eller migmatit), som byggs upp av ljusa och mörka ådror (Fig. 3, 4 och 5). Ådergnejsens har en tydlig parallellstruktur (förskiffring, gnejsighet) med ungefärlig riktningen nordväst-sydost. Strukturen visar på bergartens huvudsaklig utsträckning i området, även under jord och mossa. Några få inslag av ljusgrå granit förekommer som inlagringar i gnejsen i den västra delen (Fig. 6). Graniten innehåller mineralen kvarts, fältspat och glimmer, inga sulfidmineral.

Ådergnejsen består av ådror av de ljusa mineralen kvarts och fältspat samt tunnare band av svart glimmer (biotit). Kvartshalten ligger uppskattningsvis på 25-35 %, fältspathalten runt 60 % och biotit utgör ca 15-25 % av bergarten. Det förekommer både finkornig och grovkornig ådergnejs. Några hållar har ådror som är rik på det röda mineralet granat (Fig.4).

Fig. 3. Ådergnejs med vita ådror av kvarts/fältspat och mörka ådror av glimmer

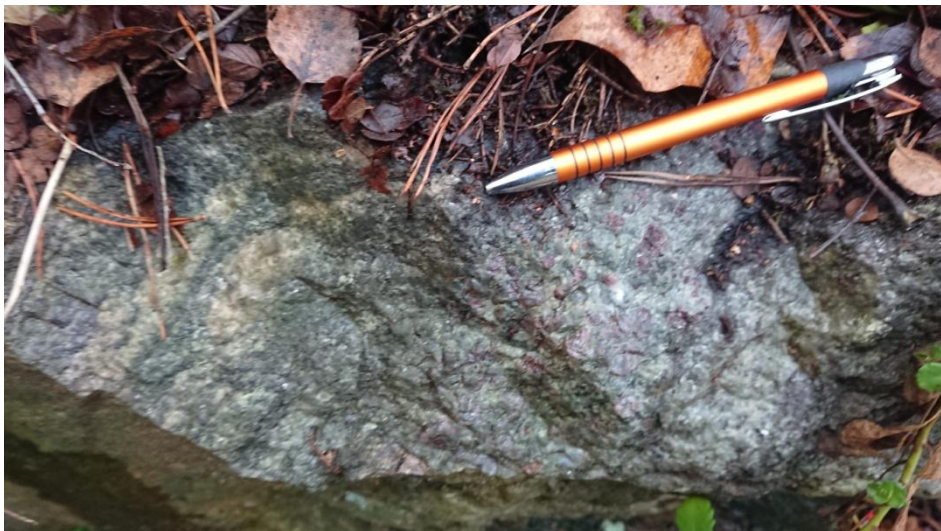
Fig. 4. Finkornig, mer massiv ådergnejs med röd granat, sulfidfri

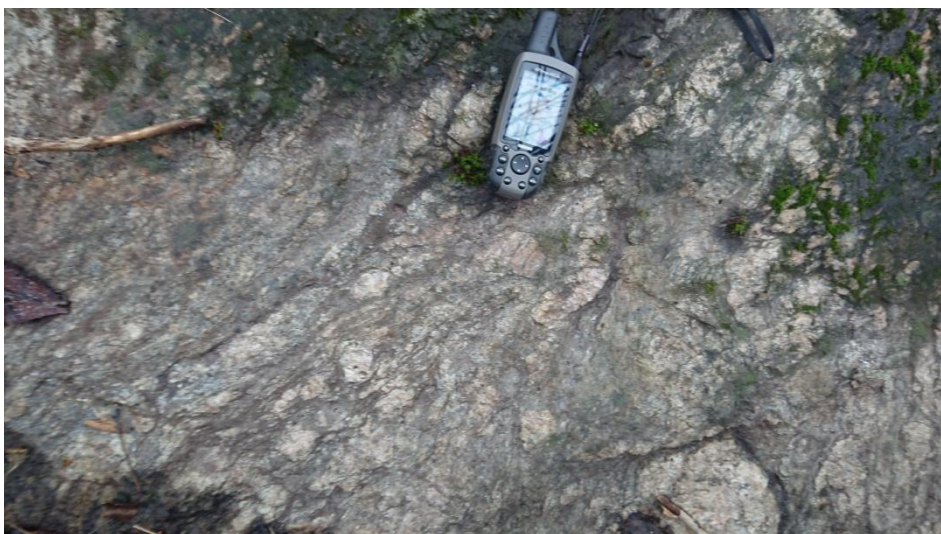
Sulfidmineral har inte observerats okulärt i ådergnejsen. *Större ansamlingar av sulfidmineral (främst järnsulfiderna svavelkis och magnetkis) brukar visa sig som bruna fläckar eller som större rostiga och porösa partier eftersom mineralen är lättvittrade.* I de undersökta berghällarna finns inga sulfidmineral.

Fig. 5. Grovkornig ådergnejs utan sulfidmineral

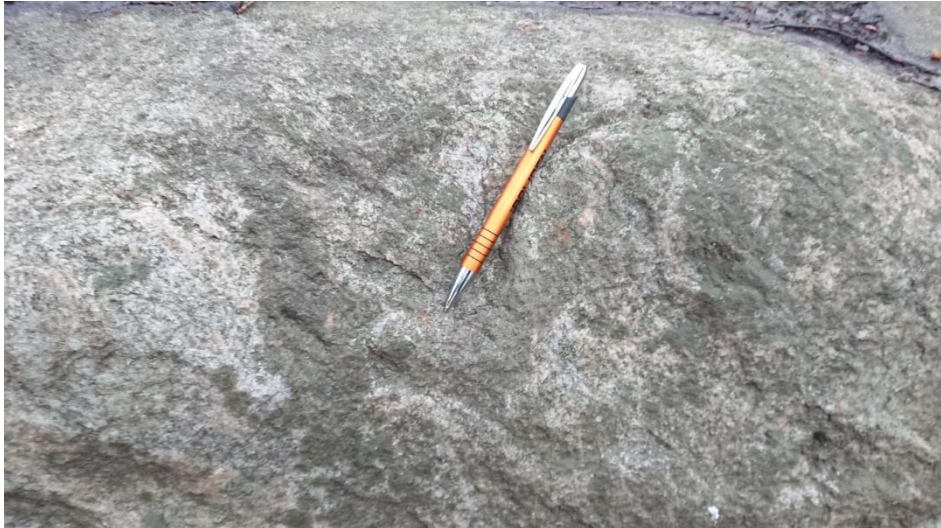
Fig. 6. Ljusgrå granit i områdets västra del

Utbredningen av grå granit, som observerats i den västra delen av området, är okänd på grund av jordtäckta ytor. Graniten innehåller inga sulfidmineral.
