## MILJÖTEKNISK MARKUNDERSÖKNING

Fastighet Hantverket 14, Storängen etapp 4, Huddinge kommun

2023-02-24

Uppdragsnamn	Miljöteknisk utredning Storängen, etapp 4
Uppdragsnummer	10346855
Författare	Sanna Uimonen/Julia Inkapööl/Rune Andersson/Anton Beskow
Datum	2023-02-24
Ändringsdatum	2023-04-03
Granskad av	Emina Jusic
Godkänd av	Sanna Uimonen Robertson

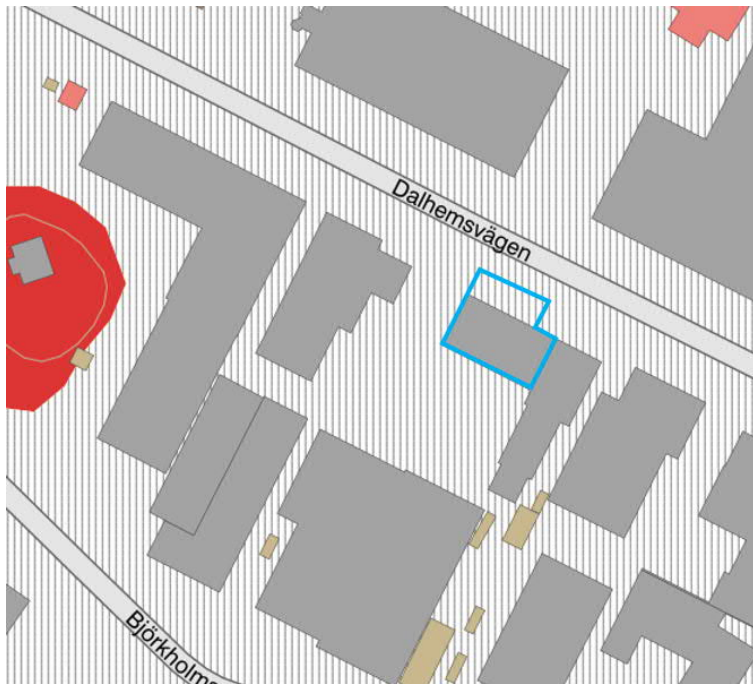
Figur 3. Urklipp ur SGU:s jordartskarta 1:25 000–1:100 000. Fastigheten Hantverket 14 markeras med blått. Streckad yta är yttlig fyllnadsjord och rött anger ytligt berg. Källa [www.sgu.se](http://www.sgu.se) [besökt 2022-11-02]

Detaljplaneområdet utgör en del av en större väst-östlig dalgång med yttlig fyllnadsjord, som underlagras av organiska jordar såsom gyttja och torv ovan mäktiga lösa lerlager (gammal sjöbotten). Inom Hantverket 14 förekommer enligt SGU:s jordartskarta fyllnadsmaterial, se Figur 3. Jorddjupen är enligt SGU:s jorddjupskarta generellt 5–10 meter inom Hantverket 14, se Figur 4.

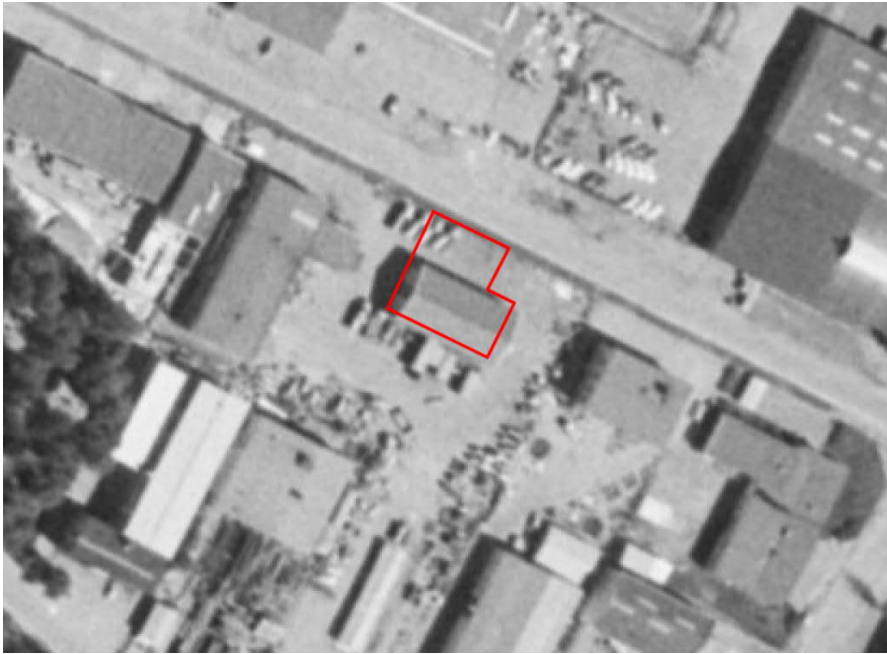
Figur 7. Flygfoto från 1975, Hantverket 14 är markerad med rött. Källa Lantmäteriet

Omvandlingsområdet Storängen är ett tidigare och delvis befintligt verksamhetsområde som började byggas ut under 1950-talet. Några av de första kvarteren att exploateras var kvarteren Verkstaden och Hantverket vilka ingår i undersökningsområdet (etapp 4). Inom området har varierande typer av verksamheter bedrivits där flertalet bedöms ha kunnat orsaka spridning av förorenande ämnen till mark och grundvatten. Flygfoto från 1960 visar att tomten inte exploaterats utan består av åkermark. På flygfoto från 1975 ses att fastigheten bebyggts med en byggnad inom den södra delen av Hantverket 2, se Figur 7.

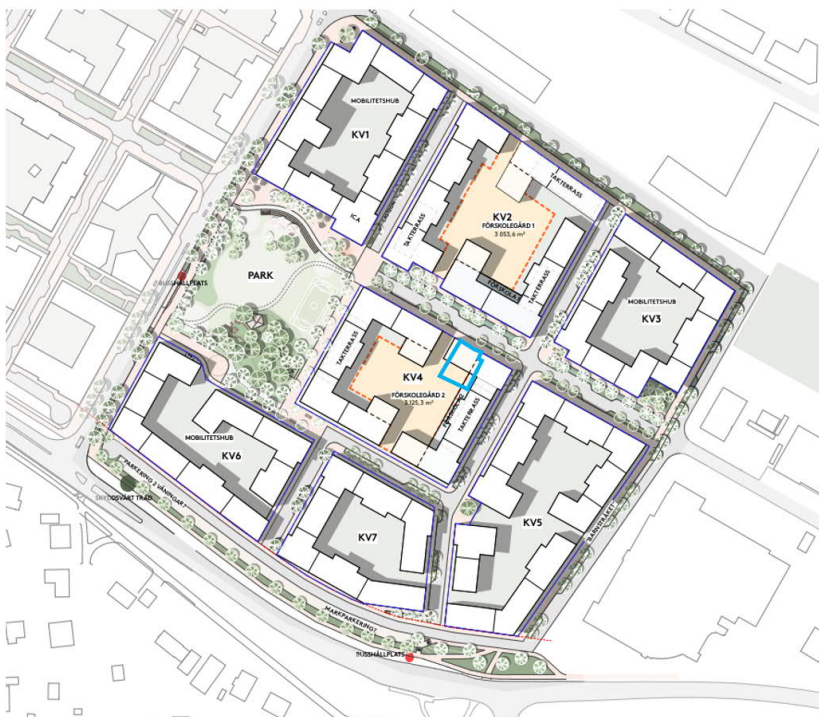
Figur 9. Utkast strukturplan för undersökningsområdet, daterad 2021-07-07. Ungefärlig nuvarande fastighetsgräns för Hantverket 14 visas med blå linje.

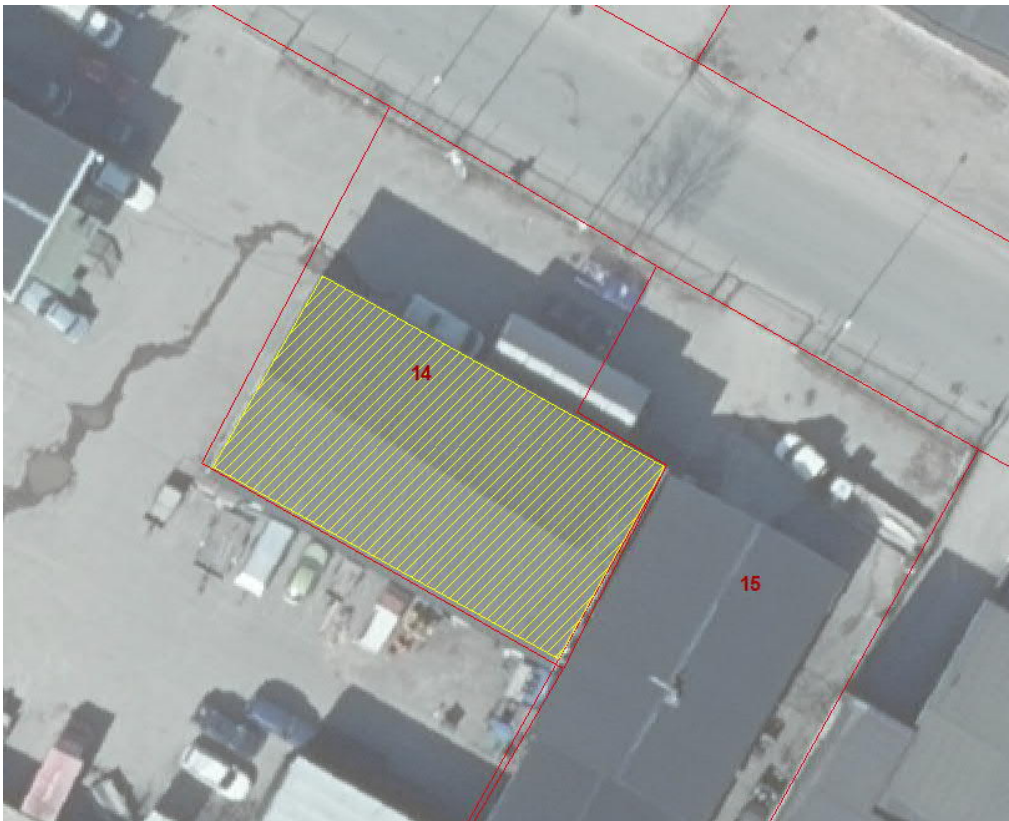
Figur 10. Lokalisering av potentiellt förorenande objekt inom undersökningsområdet. Gul markering anger byggnad med tidigare lagerverksamhet.

Objekt	Produkt	Lokalisering i Figur 10
Lagerverksamhet	Klorerade lösningsmedel, kolväten och PAH	Under och intill byggnaden

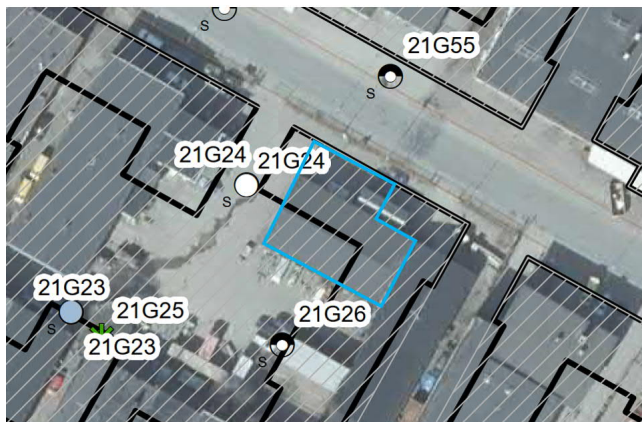
Figur 11. Översiktsbild visandes provtagningspunkter från översiktlig miljöteknisk markundersökning utförd 2021. (WSP, 2021)

Däremot har WSP utfört en översiktlig miljöteknisk markundersökning över Etapp 4 år 2021. Inom den undersökningen provtogs jord med skruvprovtagare på bl.a. angränsande fastighet Hantverket 3 där punkterna 21G24 och 21G26 befinner sig när Hantverket 14, se utklipp i Figur 11.

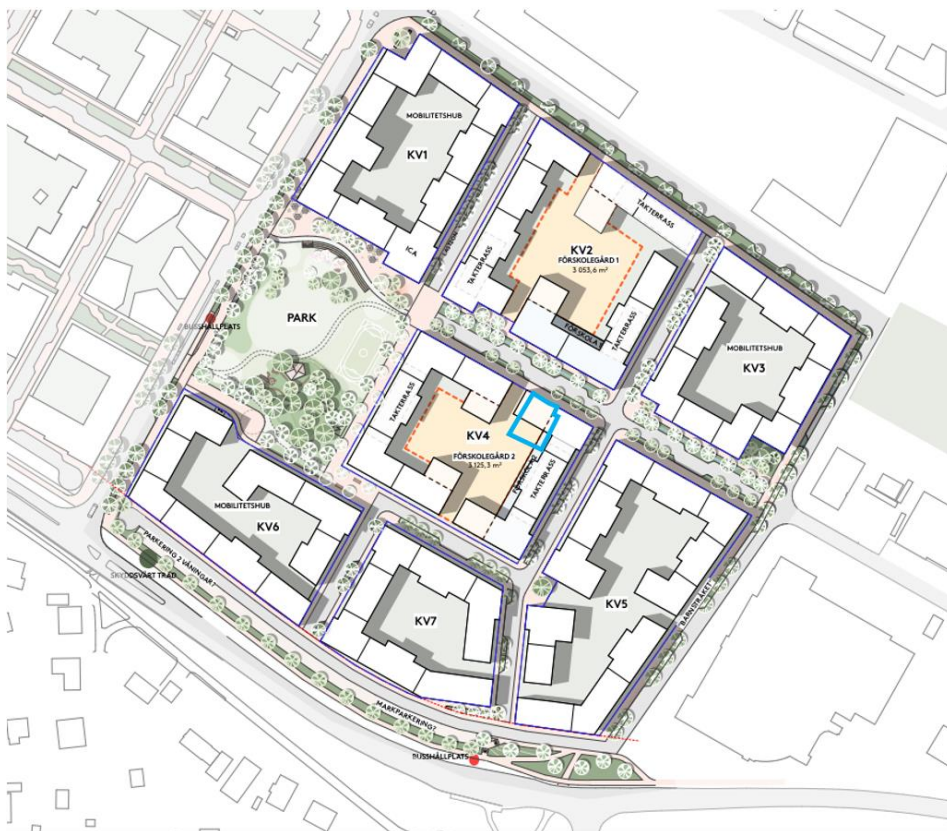
Figur 4. Utkast strukturplan för undersökningsområdet, daterad 2021-07-07. Ungefärlig nuvarande fastighetsgräns för Hantverket 14 visas med blå linje.

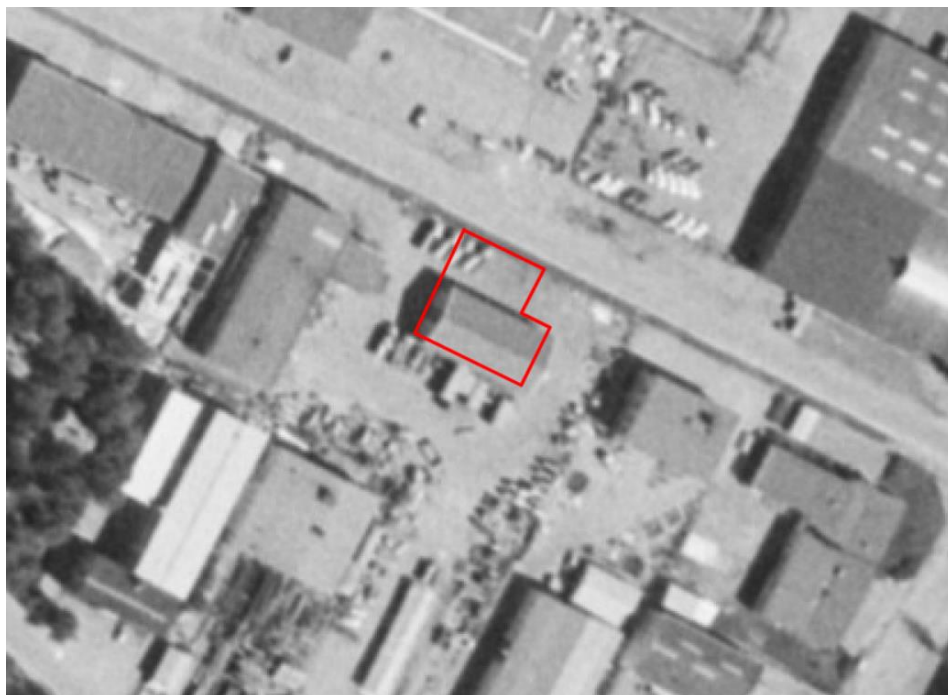
Figur 5. Flygfoto från 1975, Hantverket 14 är markerad med rött. Källa Lantmäteriet

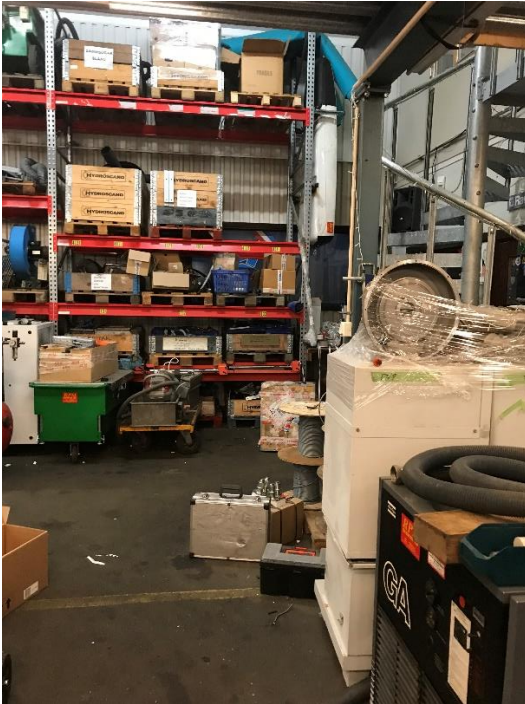
**Bild 1.** Foto över lokal, mot öst.
