# Trångsund, Norströms väg, Huddinge kommun

Ny detaljplan längs Nordströms väg, Trångsunds Centrum

## Markteknisk undersökningsrapport Geoteknik

2023-11-13 Slutversion, Reviderad 2023-12-15

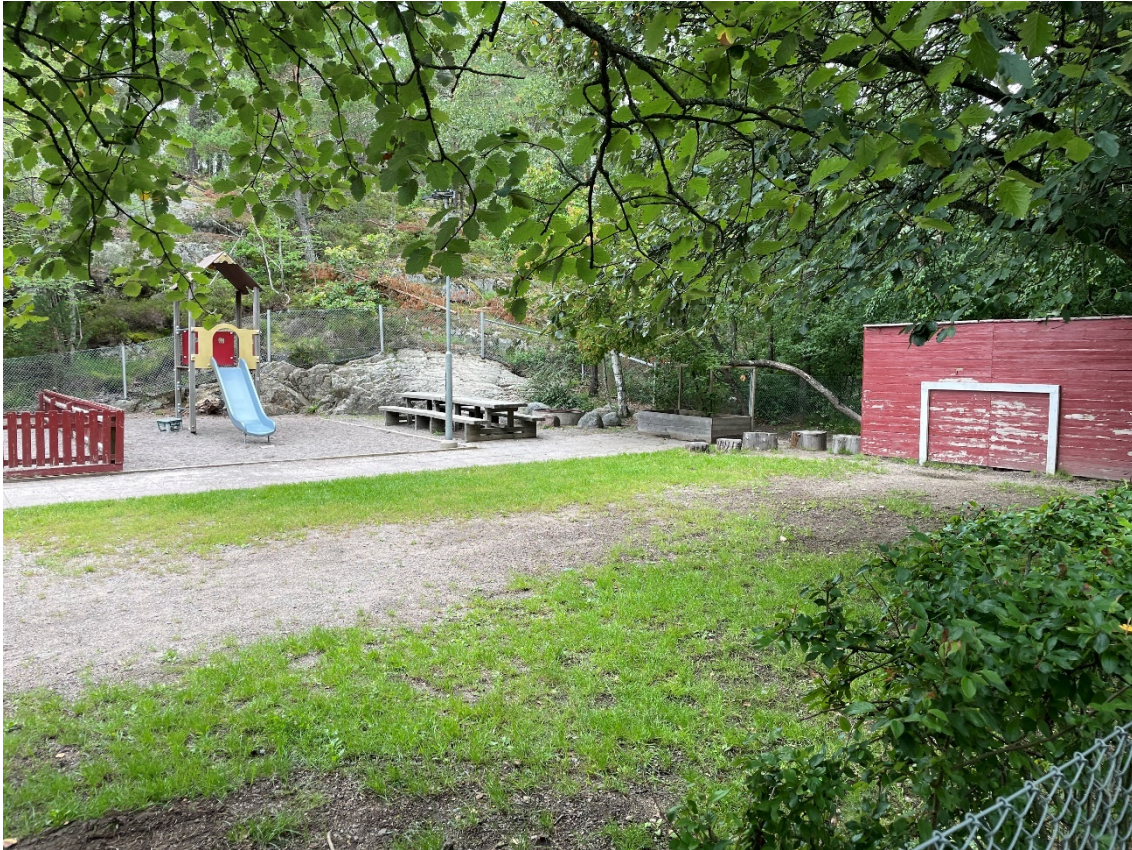
Figur 3. Förskole gård inom Älvan 2, foto taget 2023-08-18.

Älvan utgörs av plana ytor inhägnat för förskoleverksamhet. Ytorna på förskolegården är asfalterade, grusade samt utgörs av en del grönytor, figur 3. Träd och buskar finns i utkanten av förskoleområdet. Södra delen av fastigheten utgörs av asfalterade parkeringsytor med träd i väst. Berg i dagen finns öst och väst om fastigheten.

Marknivåerna är ca +47 inom Älvan 2.

Inom Älvan 2 finns en befintlig förskolebyggnad med kringliggande gård som avgränsas av staket. Bollplank, staket och belysningsel, fjärrvärme och el finns inom området. Söder om förskolan nyttjas området som parkeringsplatser.

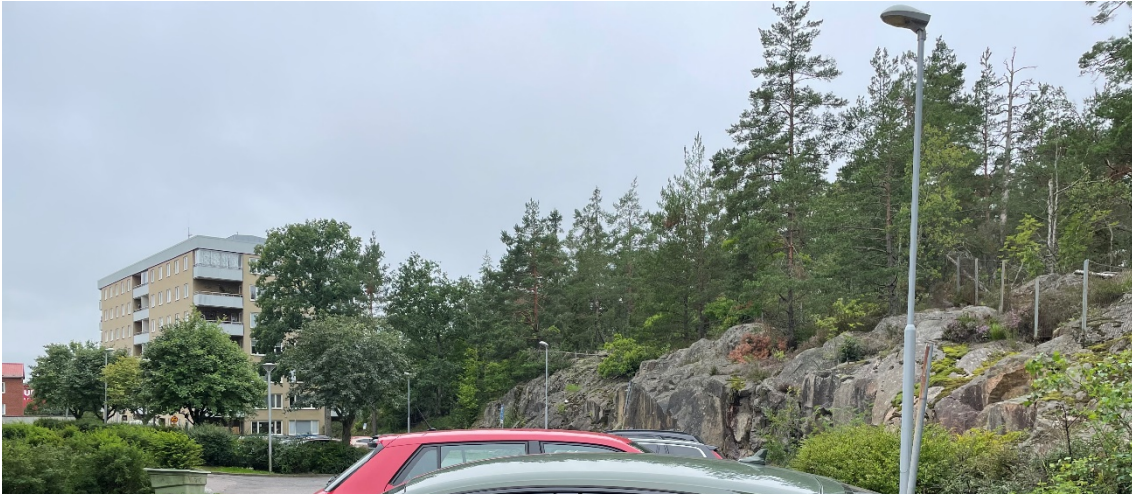
**Figur 4. Brickan 6, Berg i dagen. Foto taget 2023-08-18.**

Större delen av fastigheten utgörs av berg i dagen med höga träd, figur 4, med undantag för den östra delen av fastigheten som utgörs av planare grönyta med omgivande träd och sly.

Inom Brickan 6 är det stora nivåskillnader. Inom den östra delen är marknivån ca +45 i den planare delen. Inom området med berg i dagen varierar marknivåerna mellan ca +47 och ca +52 enligt baskartan.

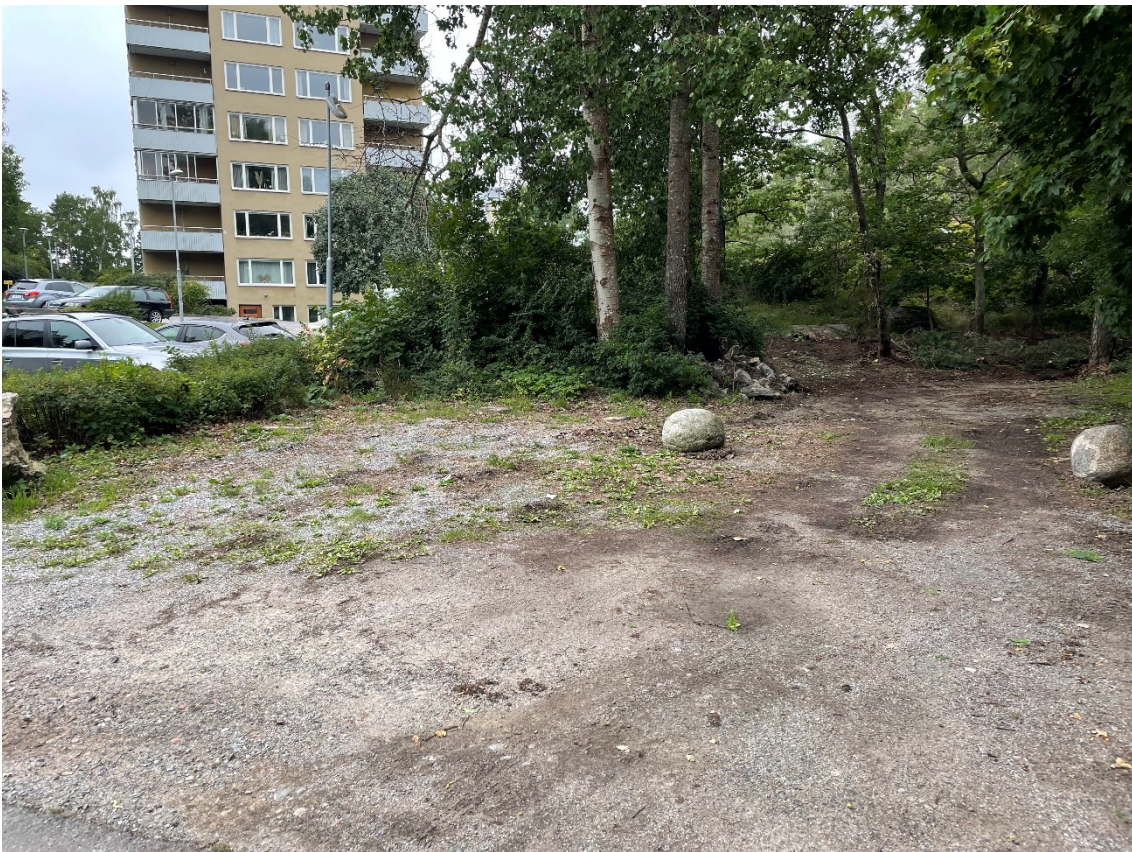
**Figur 5. Brickan 6 östra del. Foto taget 2023-08-18.**

I den östra delen av Brickan 6 har det tidigare funnits en väg mellan parkeringen inom fastighet Hammartorp 1:1 och den plana ytan mot Norströms väg, figur 5.

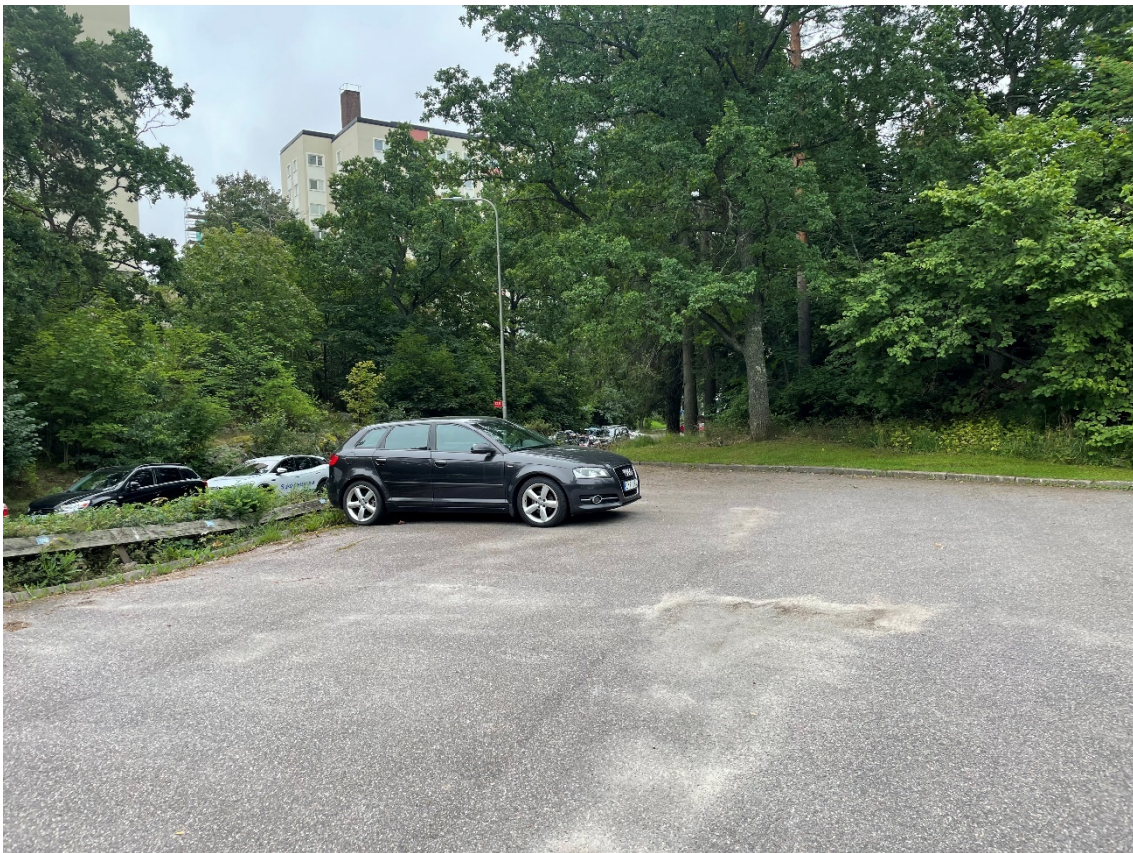
Figur 6. Norra delen av Brickan 7, fotat mot söder. Foto taget 2023-08-18.

Området utgörs av en plan asfalterad parkeringsyta som övergår till grönyta med träd och sly inom den norra delen, Figur 6. Södra delen av området utgörs av träd och berg i dagen, med stora höjdskillnader.

Marknivån varierar mellan +45,4 och +45,6 i de punkter som är inmätta inom parkeringsytorna i norr. Marknivån inom södra delen varierar mellan ca +44 och ca +51 enligt baskartan.

Belysningsel och staket finns mot Norströms väg inom den norra delen.

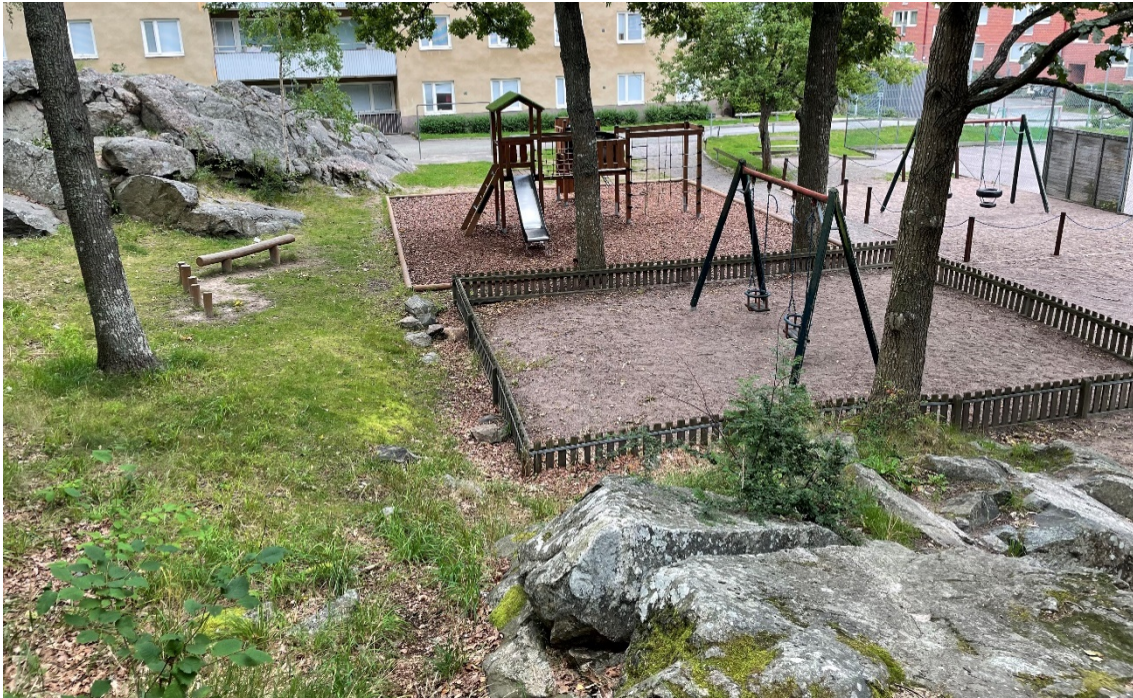
Figur 7. Brickan 1 och 2, fotat mot öst inom den västra delen av området. Foto taget 2023-08-18.

Västra delen: Området utgörs av berg i dagen med träd i norr och av planare grusade ytor i söder, Figur 7. Marknivåerna i läget för planerad byggnad varierar mellan ca +41 och ca +46 enligt baskartan. Inom Brickan 1 och 2 finns en lekplats som är inhägnad med staket. Belysningsel samt en värmekulvert finns söder om lekplatsen.

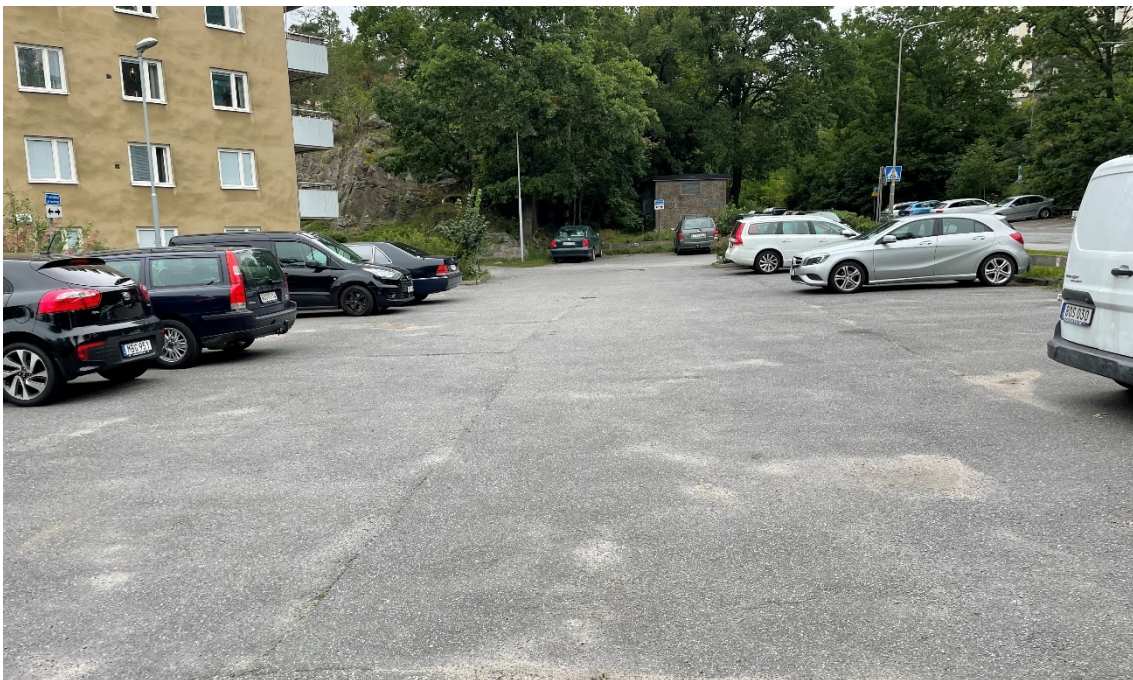
Figur 8. Brickan 2. Parkeringsyta inom östra delen av området. Foto taget 2023-08-18.

Östra delen av Brickan 2 utgörs av asfalterade parkeringsytor i läget för planerad byggnad, Figur 8.

Marknivån varierar mellan ca +41,6 och ca +41,8 vid inmätta punkter. Ledningsrätt med fjärrvärme, fiber och el finns i norr.

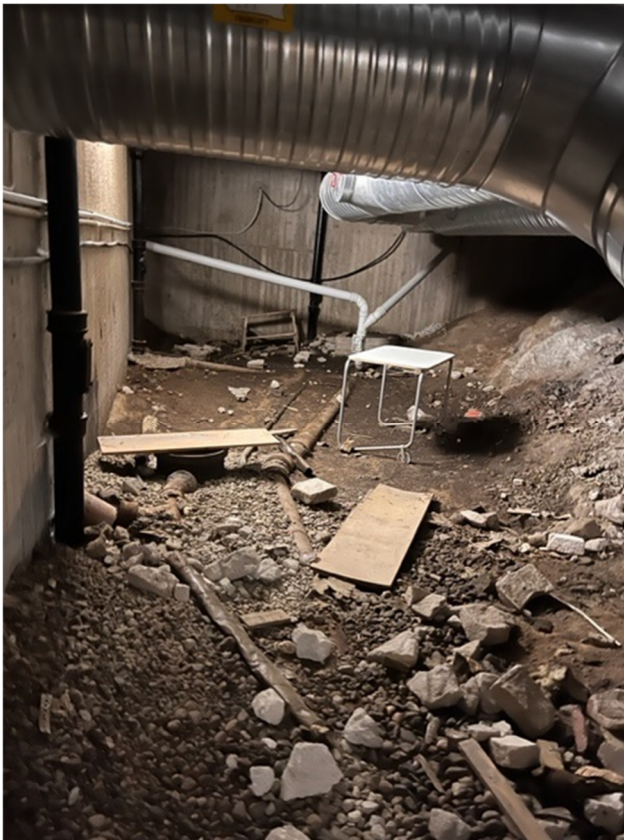
Figur 9. Brickan 8, foto under hus. Foto taget 2023-09-05 av Anders Melin, Hus F.

Området är plant, med hårdgjorda ytor på framsidan i norr och i gångbana runt befintlig byggnad. Grönytor, berg i dagen/block, odlingsplatser, buskar och träd finns inom fastigheten. Under befintlig byggnad utgörs marken av ytnära berg, Figur 9.

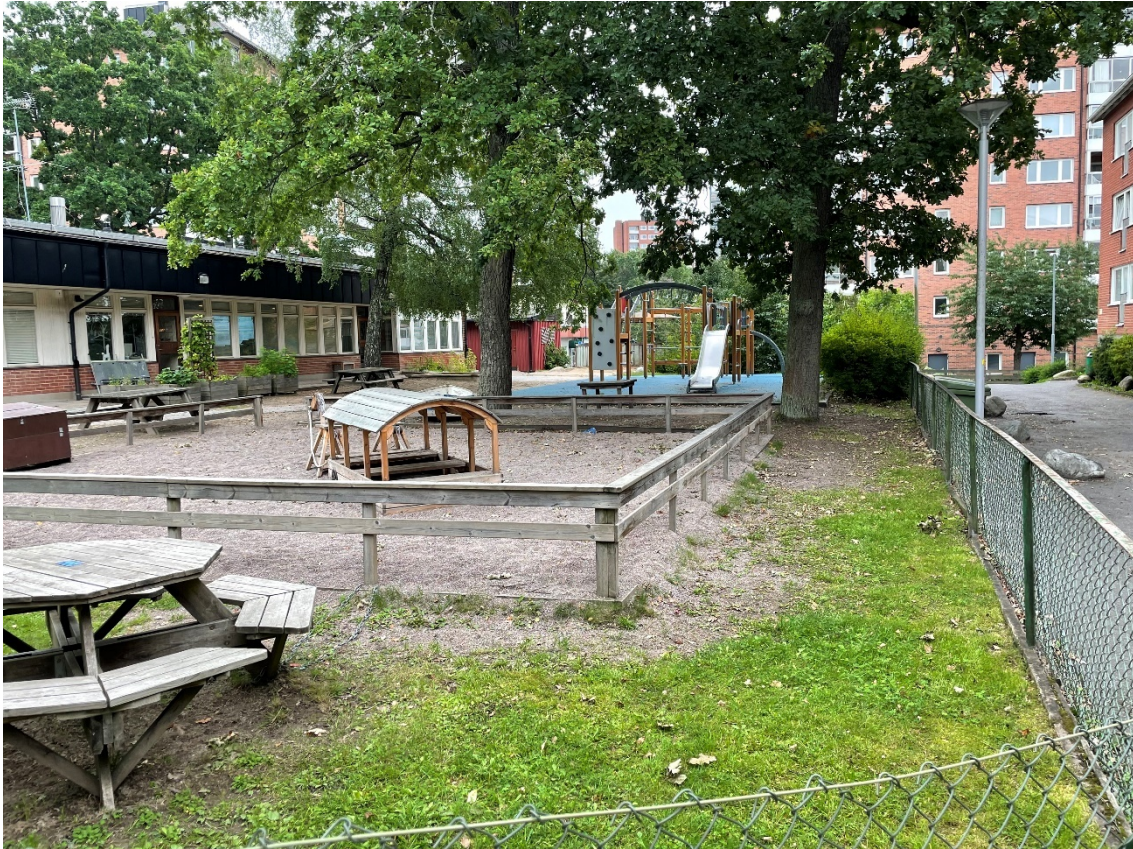
Figur 10. Brickan 8. Befintlig förskola. Foto taget 2023-08-18.

Området nyttjas till förskoleverksamhet där skolgården omges av staket. VA-ledningar, fiber och el finns inom fastigheten. En befintlig byggnad samt ett mindre uthus finns på fastigheten, Figur 10.

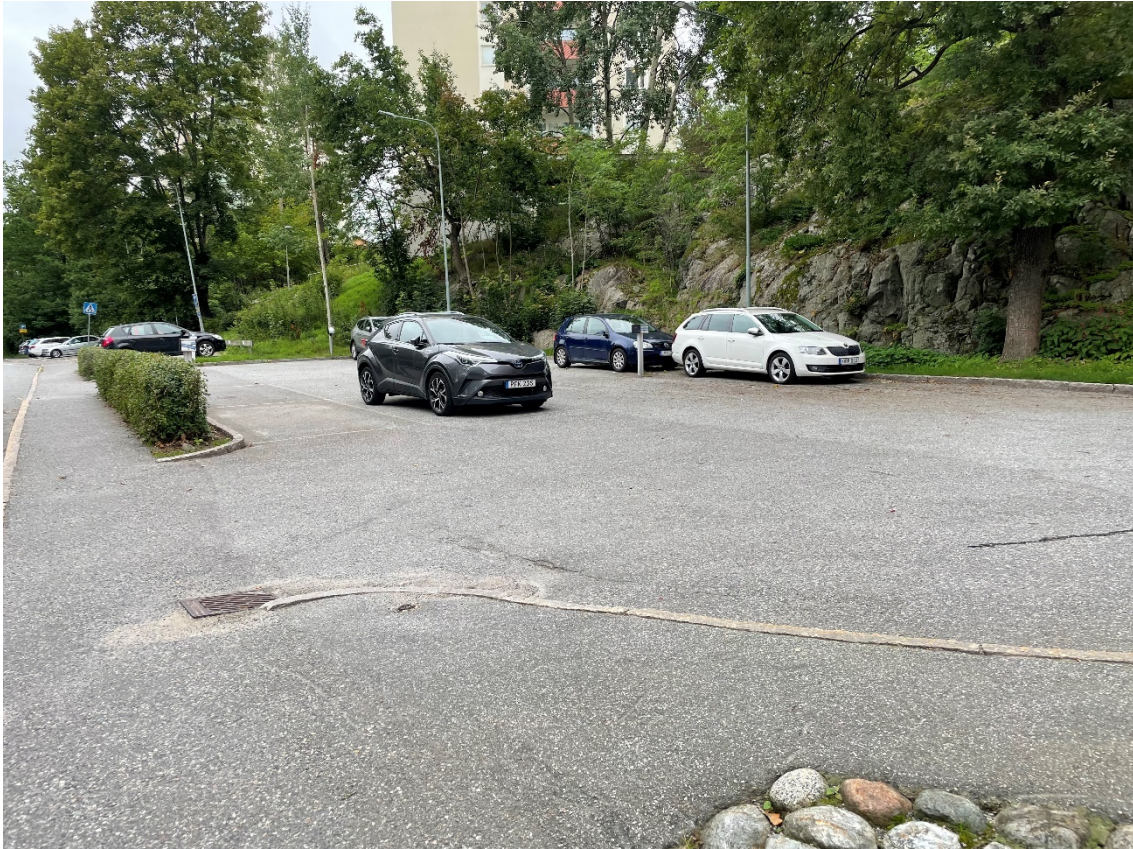
Figur 11. Kungen 9 i väster. Foto taget 2023-08-18.

**Väst:** Utgörs av en plan asfalterad yta som nyttjas som parkeringsytor, Figur 11. Området avgränsas av Norströms väg i väst med buskage i fastighetsgräns, i norr av parkeringsytor, i nordost finns berg i dagen, träd och gräs och i söder en vändplan.

Marknivån varierar mellan ca +41 och ca +44.

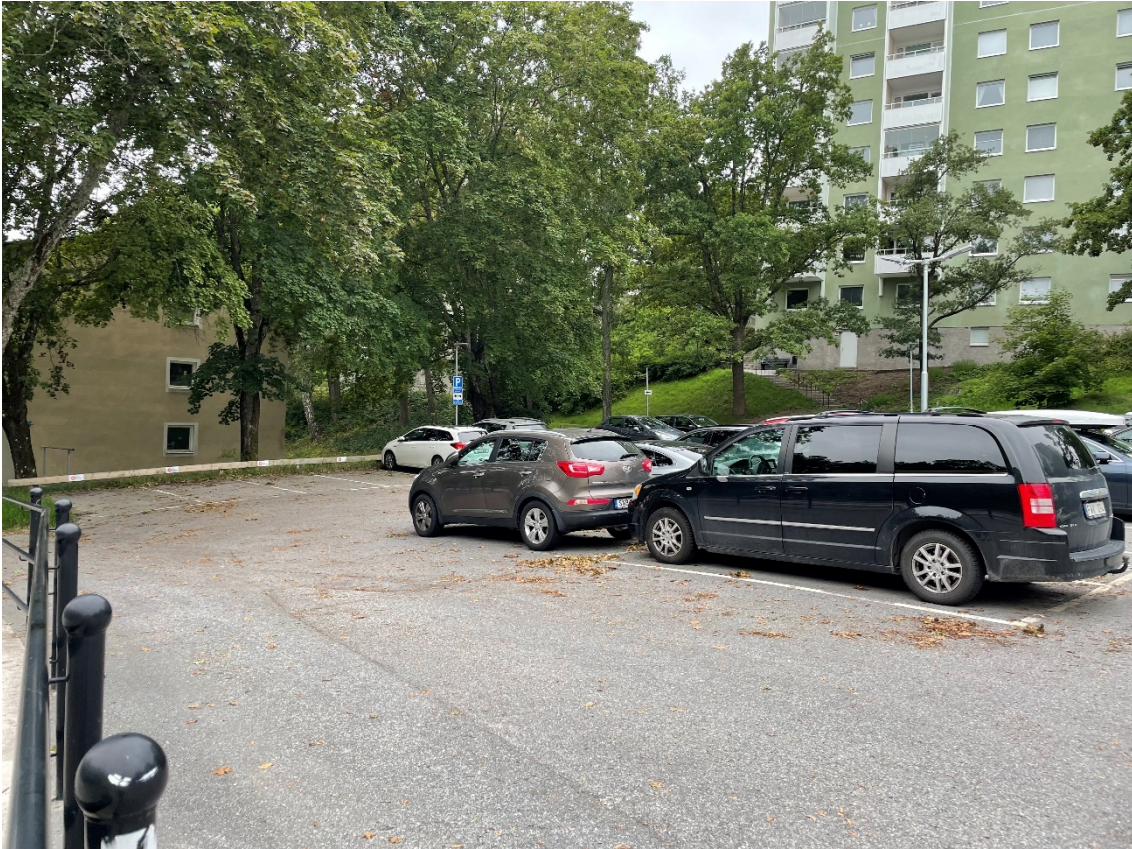
Figur 12. Kungen 9 i norr. Foto taget 2023-08-18.

**Norr:** Området utgörs av asfalterade parkeringsytor, Figur 12. Marknivån varierar mellan ca +45,5 och ca 45,7 i inmätta undersökningspunkter. Baskartan visar att marknivån i norr är ca +48 och ca +45 i söder. Fjärrvärme och belysningsel finns i området. En slänt med enstaka träd lutar brant ner mot parkeringsytan från bostadsfastigheterna Kungen 1 och 2 i väst.
