MILJÖTEKNISK MARKUNDERSÖKNING

Fastighet Hantverket 13, Storängen etapp 4, Huddinge kommun

Uppdragsnamn	Miljöteknisk utredning Storängen, etapp 4
Uppdragsnummer	10346855
Författare	Sanna Uimonen/Julia Inkapööl/Rune Andersson/Anton Beskow
Datum	2023-02-24
Ändringsdatum	2023-04-03
Granskad av	Emina Jusic
Godkänd av	Sanna Uimonen Robertson

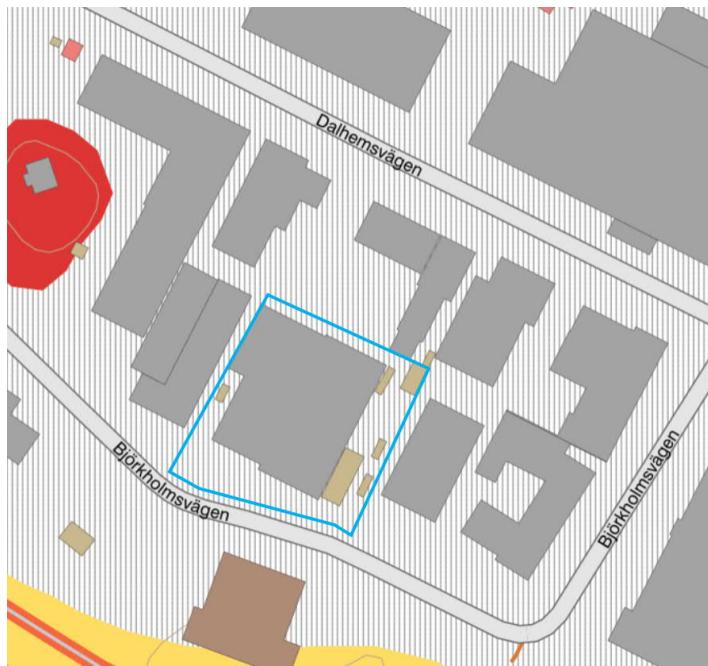
Figur 3. Urklipp ur SGU:s jordartskarta 1:25 000–1:100 000. Fastigheten Hantverket 13 markeras med blått. Streckad yta är ytlig fyllnadsjord, gul yta anger lera, och rött anger ytligt berg. Källa www.sgu.se

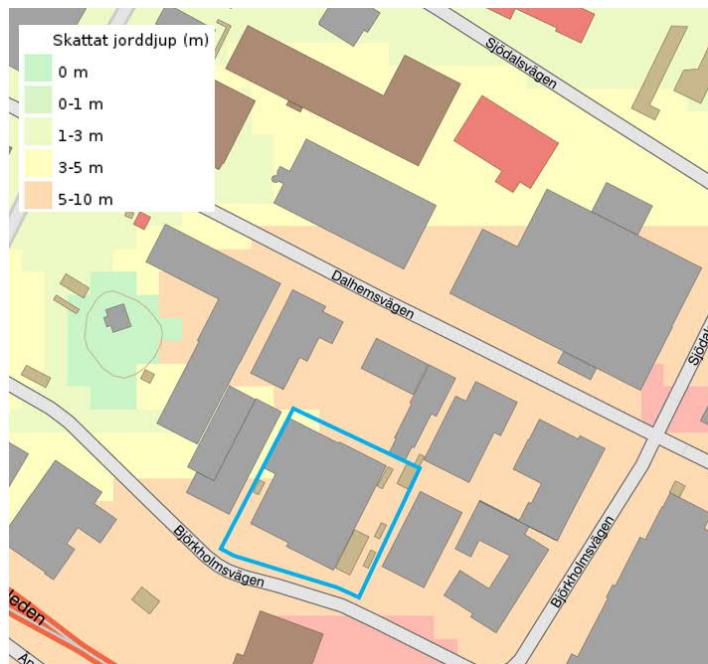
Jorddjupen är enligt SGU:s jorddjupskarta generellt 5–10 meter med grundare partier mot nordväst där jorddjupet är 3–5 m, se Figur 4.

Figur 4. Urklipp ur SGU:s jorddjupskarta. Fastigheten Hantverket 13 markeras med blått. Källa www.sgu.se

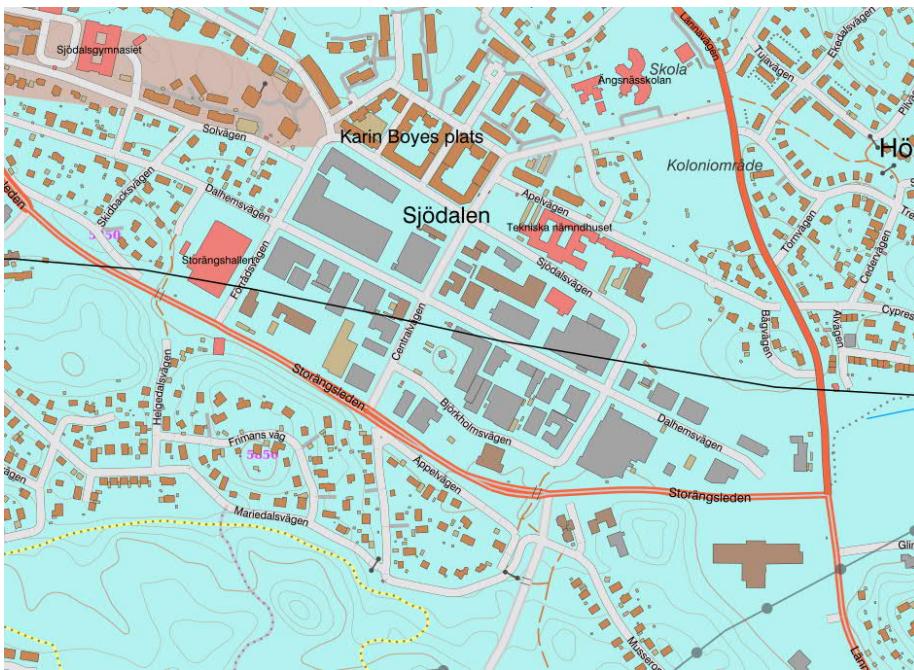
Enligt SGU:s karta över berggrund 1:50 000–1:250 000 finns en lokal deformationszon i berget vilket korsar genom etapp 4 av detaljplaneområdet, se Figur 5.

Figur 5. Utklipp från SGU:s karta över berggrund 1:50 000–1:250 000 där den lokala deformationszonen är markerad med svart streck.

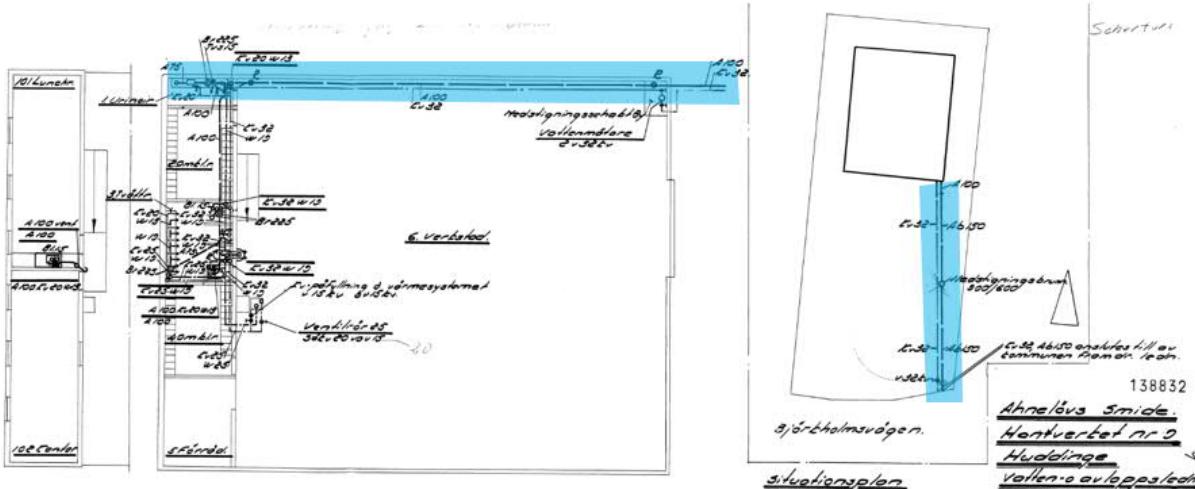
Byggnaden upprättades 1959 och har byggts ut i omgångar, där den norra delen är äldst. Anslutning till det kommunala dagvattnet fanns inom den östra delen av fastigheten, se Figur 9. Vid denna tidpunkt var det Ahnelövs smide som bedrev verksamhet inom fastigheten och det fanns en verkstad i byggnaden.

Figur 9. Utklipp från sanitetsritning från 1960.

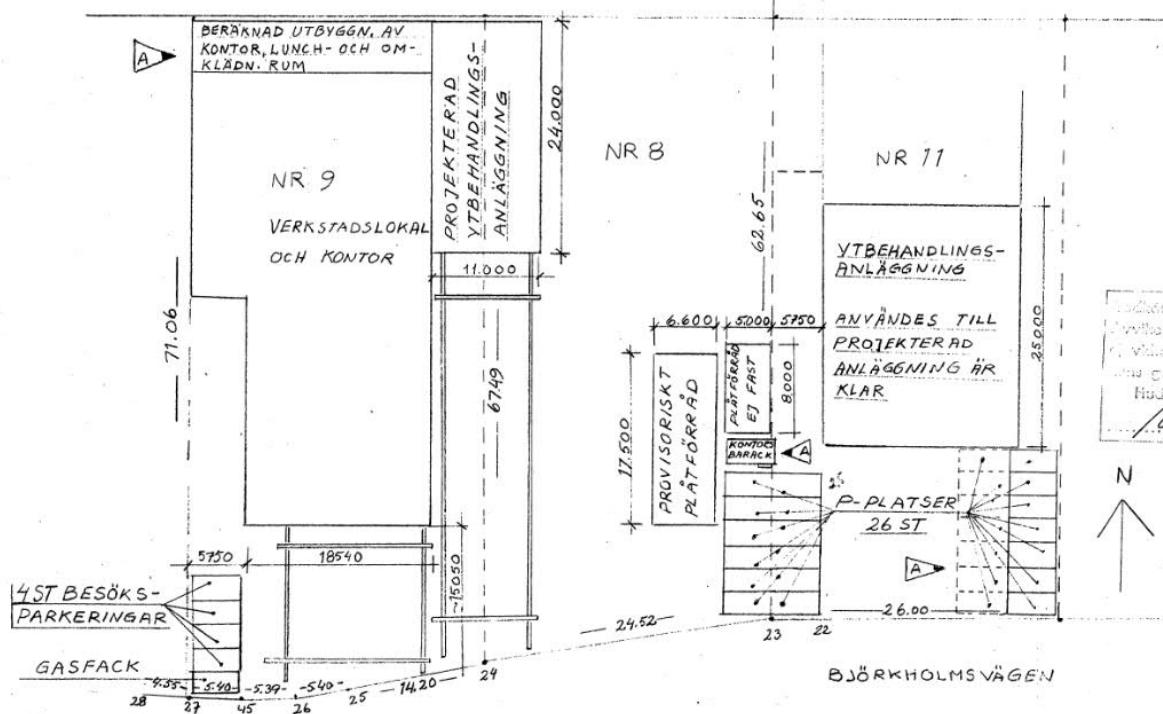
På ritning från 1976 redovisas ritningar på ett provisoriskt plåtskjul innehållande en ytbehandlingsanläggning fram tills den projekterade anläggningen var klar. Det är inte helt tydligt var detta skjul varit placerat, men troligtvis har det varit placerat inom den östra delen av fastigheten om man jämför ritningar mot historiska flygfoton, se Figur 7. Den projekterade ytbehandlingsanläggningen planerades anläggas vid den västra delen av befintlig byggnad enligt ritningarna.

Figur 10. Utklipp över provisorisk ytbehandlingsanläggning från 1976.

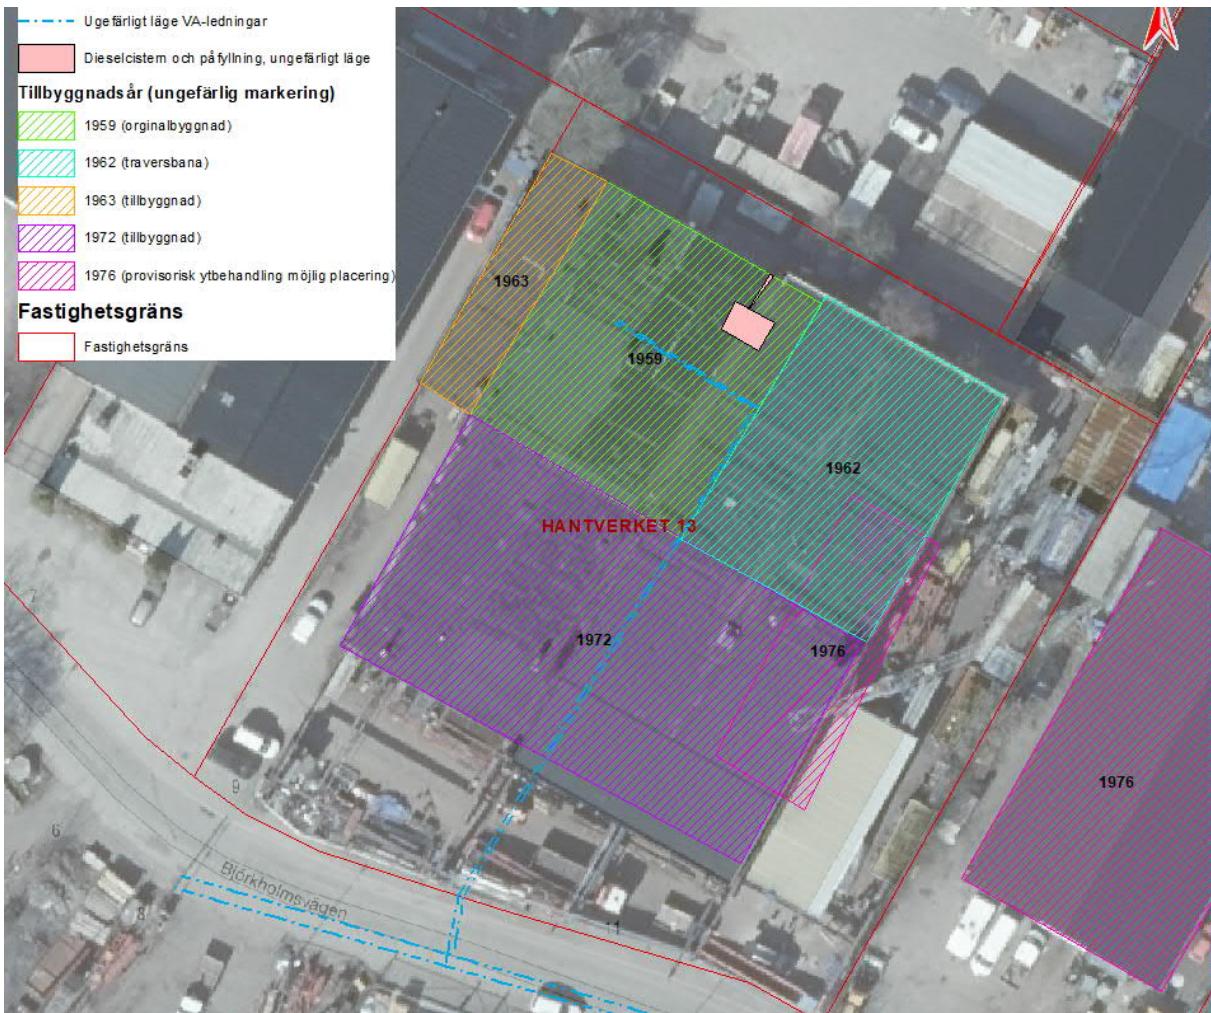
Objekt	Produkt / Aktivitet	Lokalisering i Figur 12
Ytbehandling	Klorerade lösningsmedel	Okänd lokalisering
Stålbearbetning	Oljor, metaller, färg	Okänd lokalisering
Dieselcistern	Petroleprodukter	Rosa markering

Figur 12. Lokalisering av potentiellt förurenande objekt inom undersökningsområdet.

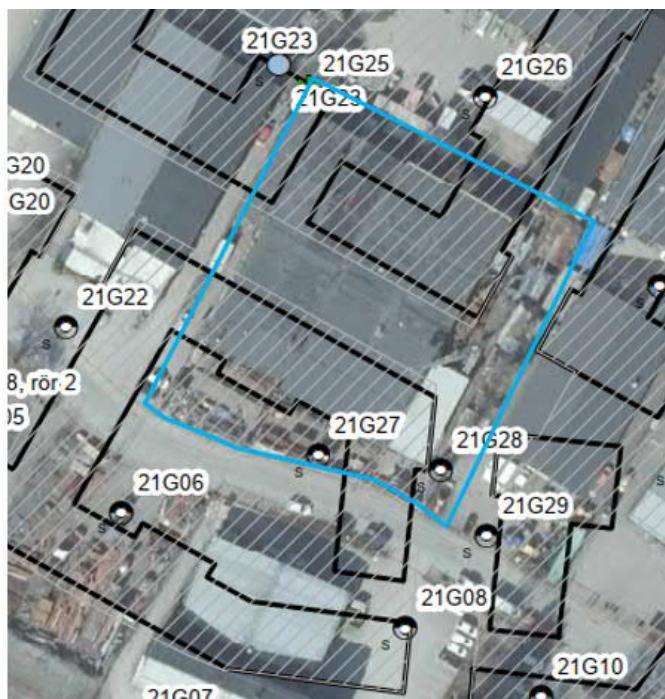
Hantverket 13, se Figur 13. Ett prov av trädved (21G23) uttogs även norr om Hantverket 13, mot fastigheten Hantverket 3.

Figur 13. Översiktsbild visandes provtagningspunkter från översiktlig miljöteknisk markundersökning utförd 2021, där Hantverket 13 är markerad med blått. (WSP, 2021)

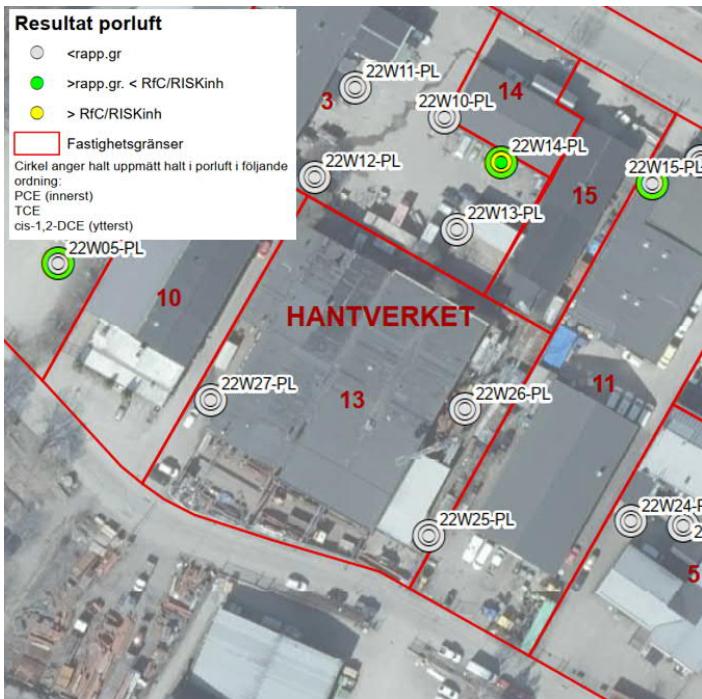
alifater och nedbrytningsprodukter, BTEX, C9-C10 aromater och ett prov avseende PAH16. Resultaten visade inte på halter av klorerade alifater eller PAH över rapporteringsgräns. Bensen påvisade över den riskbaserade referenskoncentrationen för inomhusluft i 2 av 3 prover.

Figur 15. Utklipp över provtagningspunkter i porluft från den kompletterande provtagningen 2022 (WSP, 2022b).

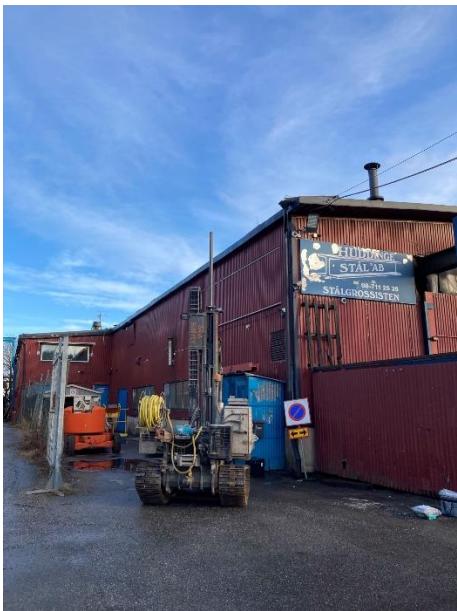
Bild 1. Provpunkt 23W510

Vid omsättningen noterades vattnet vara grumligt och gråaktigt i båda provtagningspunkterna. Vid provtagningstillfället virka en vecka senare observerades gulfärgat vatten i båda provtagningspunkterna. I 23W510 kunde rostfärgade partiklar noteras i vattnet.
