## MILJÖTEKNISK MARKUNDERSÖKNING

Fastighet Verkstaden 24, Storängen etapp 4, Huddinge kommun

2023-02-24

JUSTERAD 2023-04-03

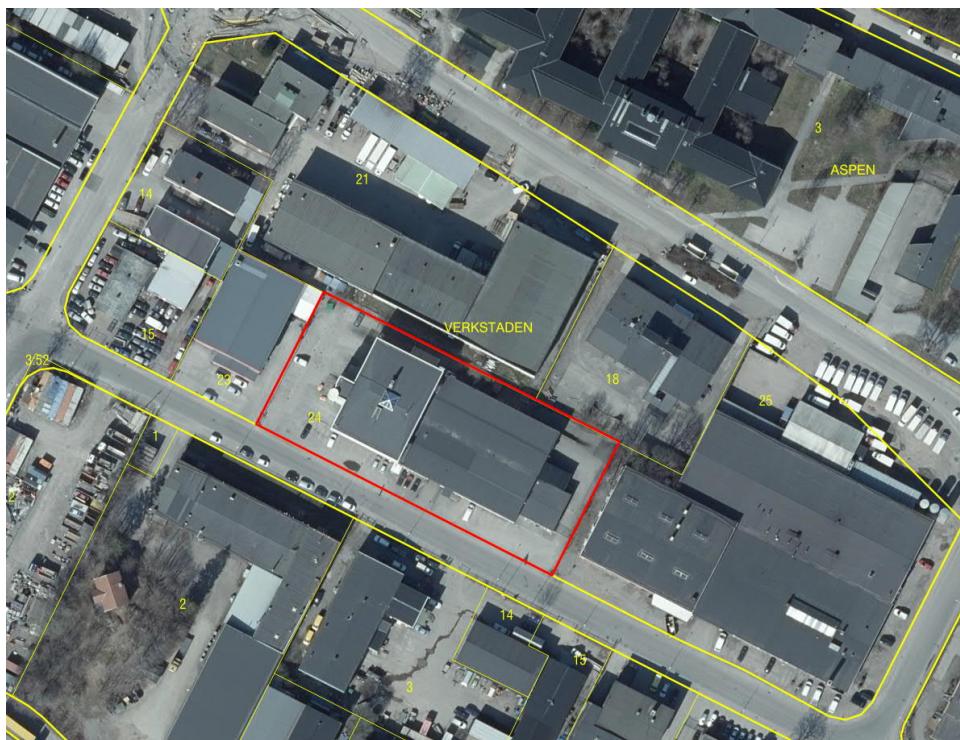
Figur 2. Röd markering visar fastighetsgräns för fastigheten Hantverket 13, Huddinge kommun. Källa Lantmäteriet.

Undersökningsområdet är beläget i Storängen i Huddinge kommun, Figur 2. Undersökningsområdet omfattar fastigheten Verkstaden 24 vilken är cirka 4 700 m<sup>2</sup> och ingår i planområde för pågående detaljplan Verkstaden, Hantverket och Tonfisken m. fl. (KS-2020/2087). För utförligare information, se kapitel 8.1.1.

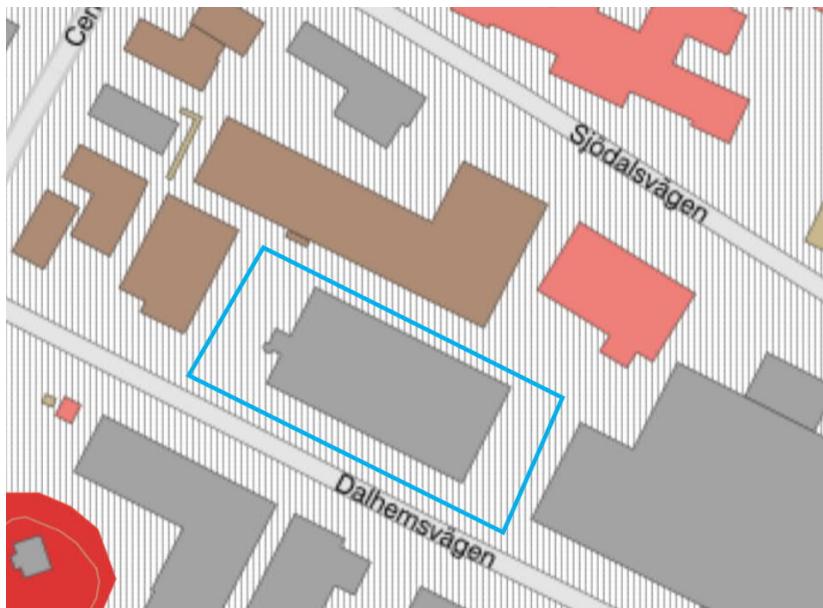
Figur 3. Urklipp ur SGU:s jordartskartan 1:25 000–1:100 000. Fastigheten Verkstaden 24 markeras med blått. Streckad yta är ytlig fyllnadsjord, gul yta anger lera, och rött anger ytligt berg. Källa [www.sgu.se](http://www.sgu.se)

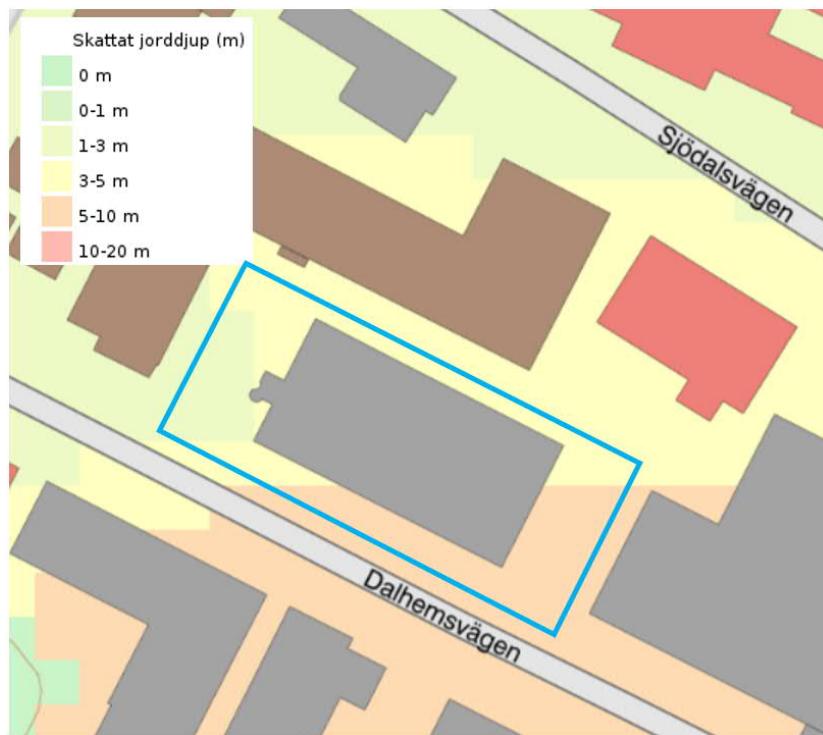
Figur 4. Urklipp ur SGU:s jorddjupskarta. Fastigheten Verkstaden 24 markeras med blått. Källa [www.sgu.se](http://www.sgu.se)

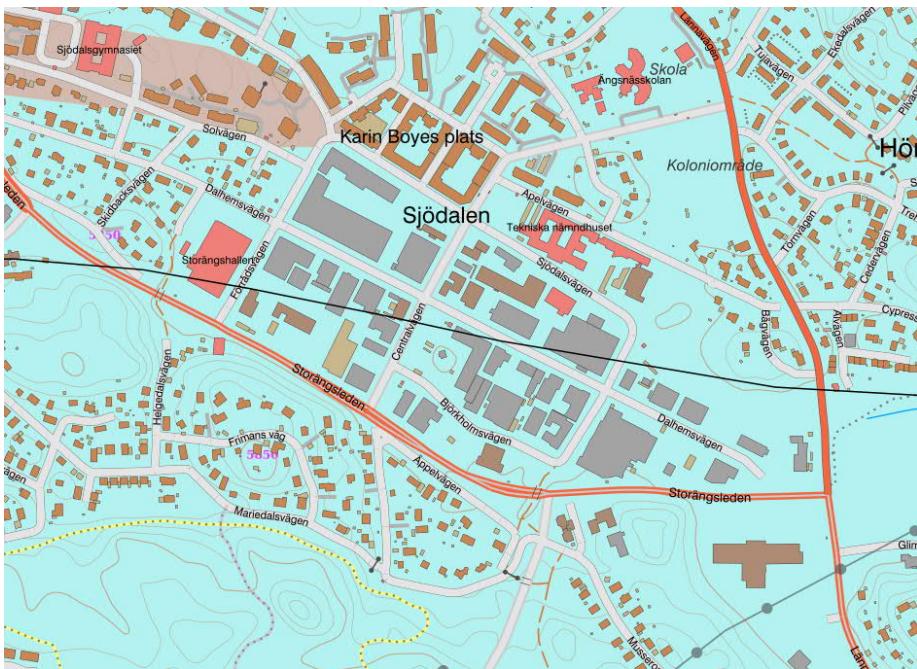
Enligt SGU:s karta över berggrund 1:50 000–1:250 000 finns en lokal deformationszon i berget vilket korsar genom etapp 4 av detaljplaneområdet, se Figur 5.

Figur 5. Utklipp från SGU:s karta över berggrund 1:50 000–1:250 000 där den lokala deformationszonen är markerad med svart streck.

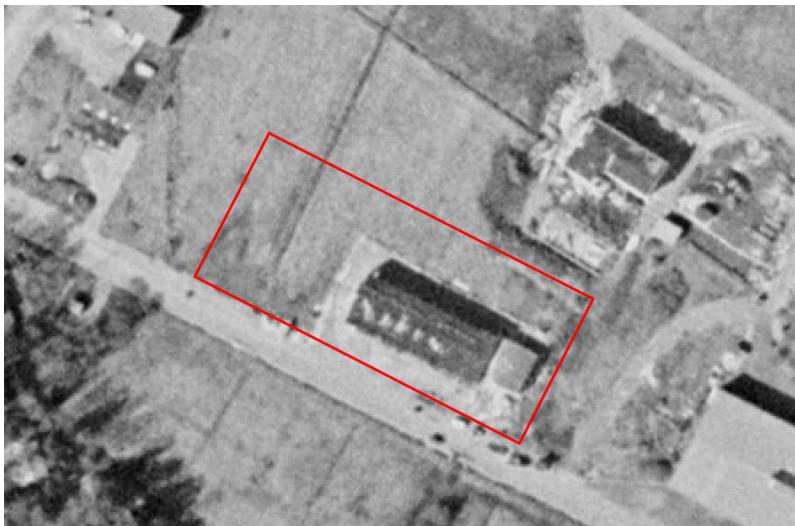
Flygfoto från 1960 visar att Verkstaden 24 då bestod av en mindre industribyggnad, se Figur 7. På flyfoto från 1975 ses att byggnaden byggs ut och det ser ut som idag, se Figur 8.

Figur 7. Flygfoto från 1960, Verkstaden 24 är markerade med rött. Källa Lantmäteriet

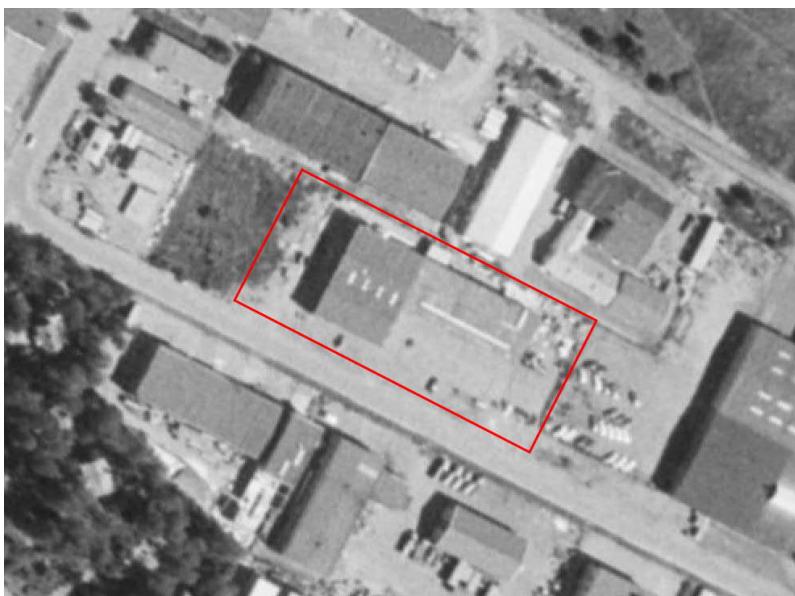
Figur 8. Flygfoto från 1975, Verkstaden 24 är markerade med rött. Källa Lantmäteriet

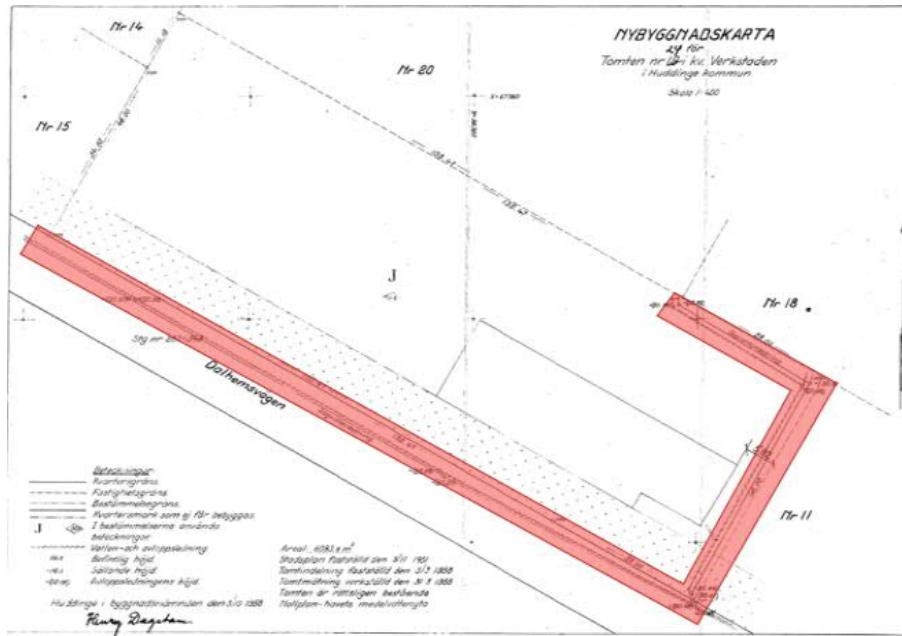
Enligt nybyggnadsritningar upprättades byggnaden 1958, se utklipp Figur 10. Inom byggnaden fanns då en verkstadshall och kontor. År 1960 byggs byggnaden ut mot norr med ytterligare en verkstadshall. Byggnaden var ansluten till det kommunala dagvattennätet från den norra delen av byggnaden, vidare längs med den östra delen av fastigheten ut mot Dalhemsvägen, se röd markering nedan.

Figur 10. Utklipp från nybyggnadsritning 1958. Röd markering anger läget för dagvattenledningen. Källa Huddinge kommuns bygglovsarkiv [besökt 2022-11-09]

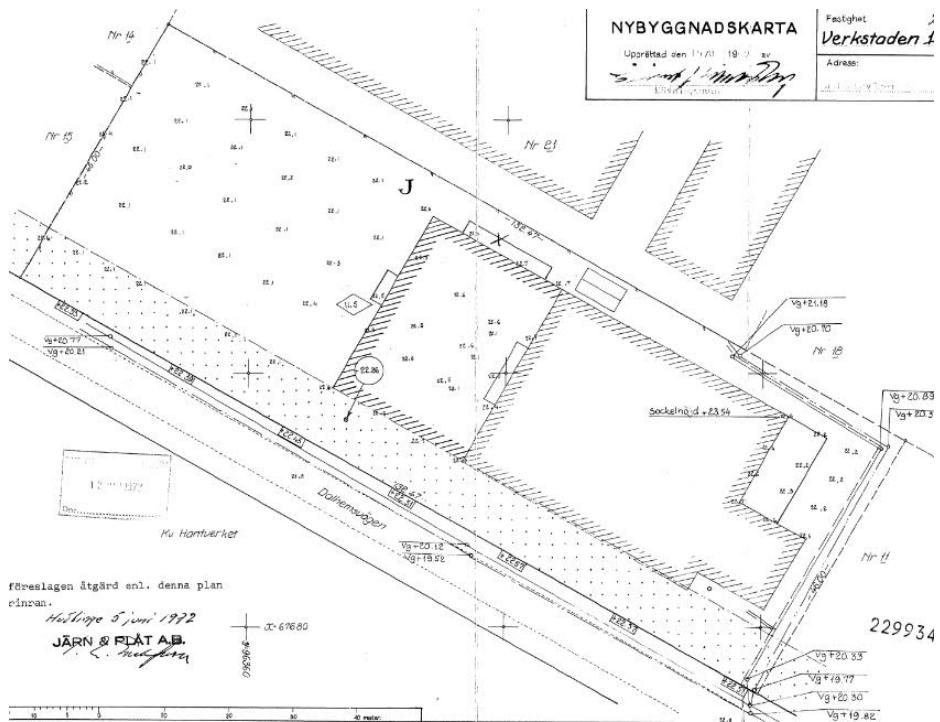
Ytterligare en tillbyggnad sker 1972, se Figur 11. Tillbyggnaden är anlagd som pålad platta enligt nybyggnadskartan.

Figur 11. Tillbyggnad 1972. Källa Huddinge kommuns bygglovsarkiv [besökt 2022-11-09]

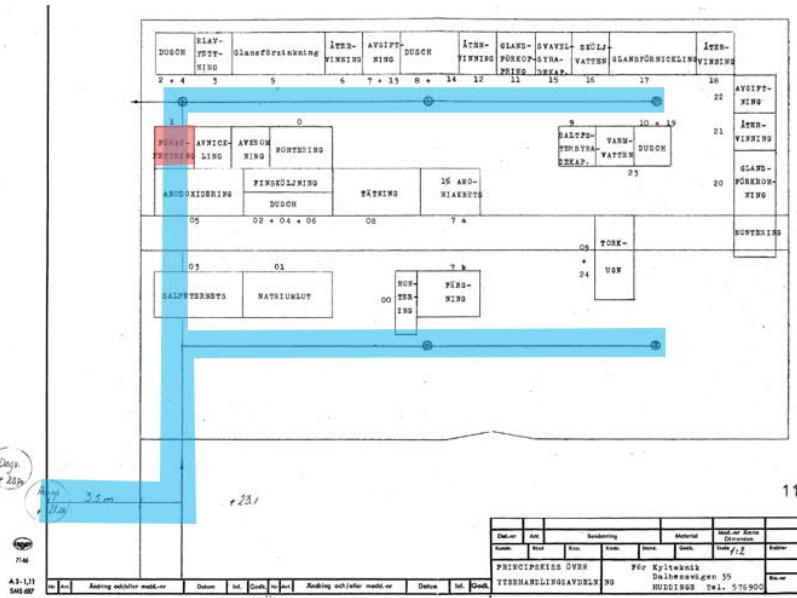
På ritningar från 1970 ses att det bl.a. fanns utrymmen för målning och en värmepanna med en intilliggande pumpgrop. Det framgår även från en annan ritning från 1970 att Kylteknik haft en ytbehandlingsavdelning där processerna bl.a omfattat föravfettning men även andra processer såsom avgiftning, färgning och hantering av kemikalier såsom salpetersyra, salpetersyra m.fl. Det framgår även att processvatten kopplades till dagvattennätet, se Figur 12. Det är inte fastställt inom vilken del av byggnaden som ytbehandlingsavdelningen varit placerad.

Figur 12. Ritning från 1970 över ytbehandlingsavdelningen som Kylteknik. Läget där författnings utfördes är markerat med rött och anslutning till dagvattenätet med blått. Källa Huddinge kommunens bygglovsarkiv [besökt 2022-11-09]

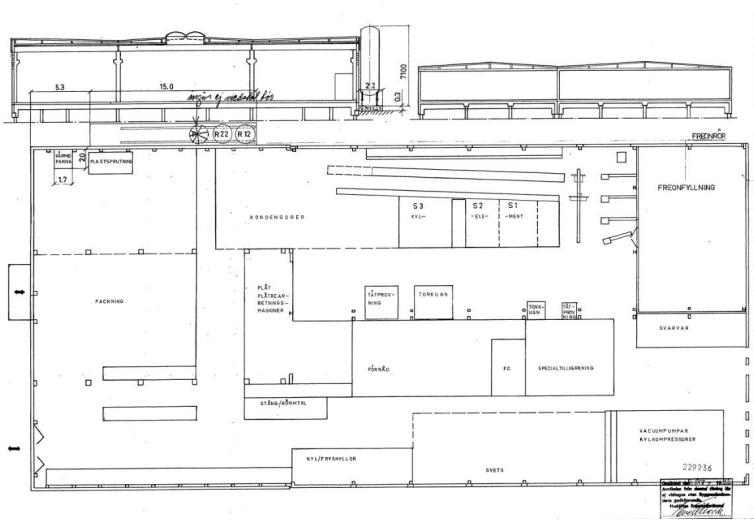
På ritning från 1972 ses att det finns utrymmen för plåtbearbetning, plastsprutning, en värmepanna, svets, ugnar, svarvar och utrymme för freonfyllning, se Figur 13.

Figur 13. Ritning från 1972 över de verksamheter som bedrevs. Källa Huddinge kommunns bygglovsarkiv [besökt 2022-11-09]

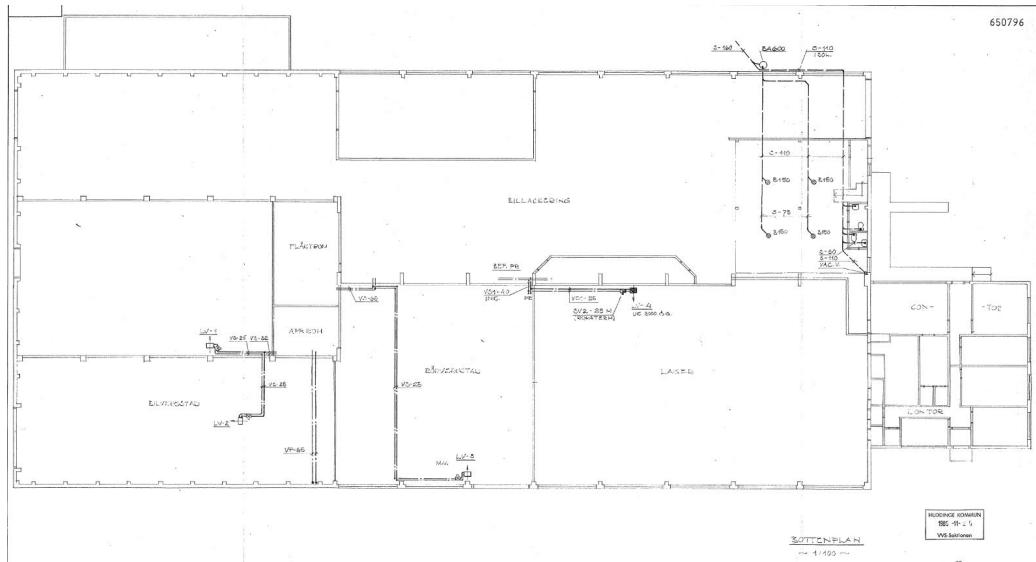
På ritning från 1986 ses att det inom den västra, äldre delen av byggnaden, fanns en bilverkstad, utrymme för billackering, fläckborttagning, rörverkstad, lager och kontor, se Figur 14. Det framgår även från en annan ritning från 1986 att det funnits en lackverkstad i byggnaden (Ingersjö billack).

Figur 14. Ritning från 1986 som visar de olika verksamheterna som bedrevs inom den äldre, västra delen, av byggnaden. Källa Huddinge kommunns bygglovsarkiv [besökt 2022-11-09]

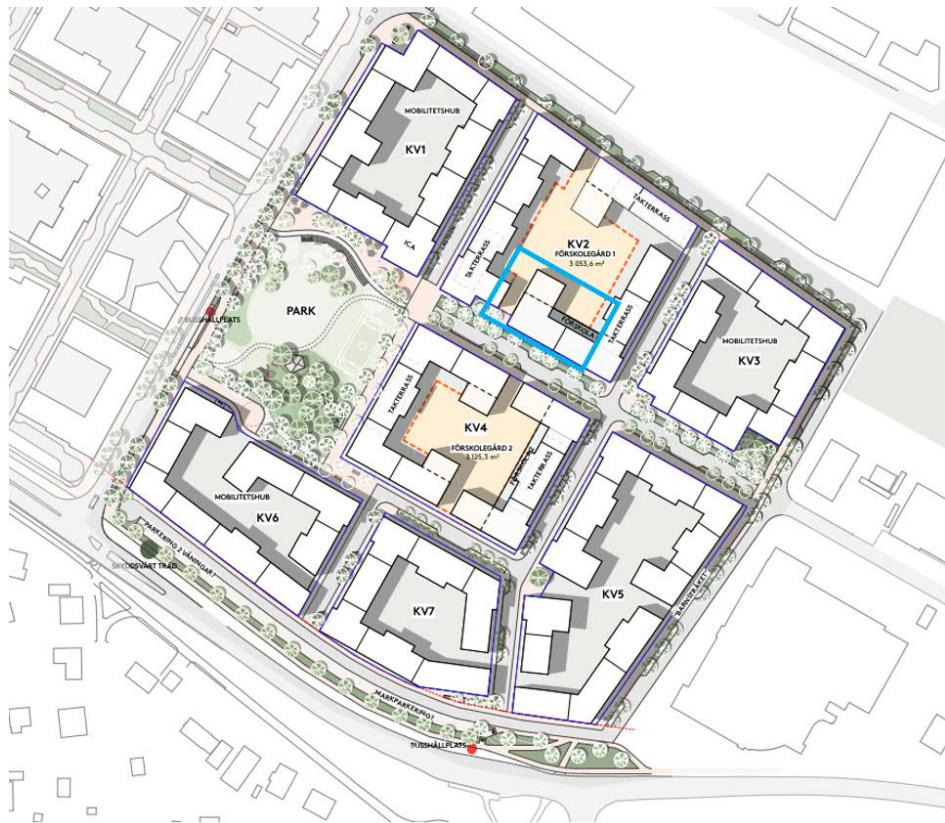
Figur 15. Utkast strukturplan för undersökningsområdet, daterad 2021-07-07. Ungefärligt läge för nuvarande fastighetsgräns för Verkstaden 24 markeras med blå linje.

Planerad markanvändning för Verkstaden 24 är till största del kvartersmark för bostäder med omgivande gatumark, men inom den norra delen av befintlig fastighet planeras förskola, se Figur 15.

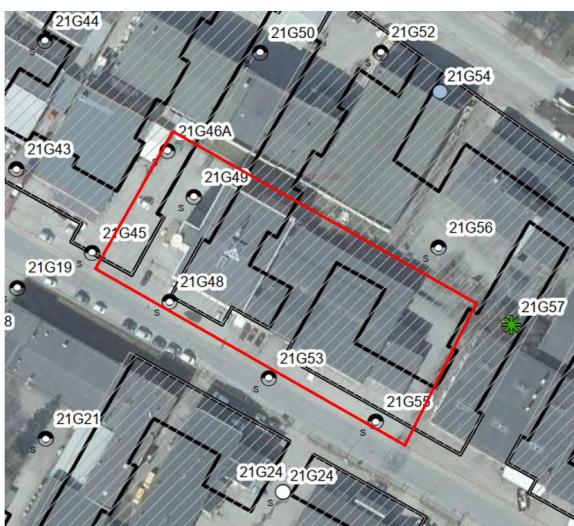
WSP utförde en översiktlig miljöteknisk markundersökning över Etapp 4 år 2021. Inom den undersökningen provtogs jord med skruvprovtagare på borrigg i totalt 4 provtagningspunkter (21G46A, 21G48, 21G49 och 21G55) inom Verkstaden 24, se Figur 17. Utöver det uttogs prover i 2 punkter precis intill på fastigheten Verkstaden 23 (21G45) och i gatumarken (21G53). Ett prov på trädved har även tagits öst/nordöst om fastigheten (21G57).

Figur 17. Översiktsbild visandes provtagningspunkter från översiktlig miljöteknisk markundersökning utförd 2021. (WSP, 2021)

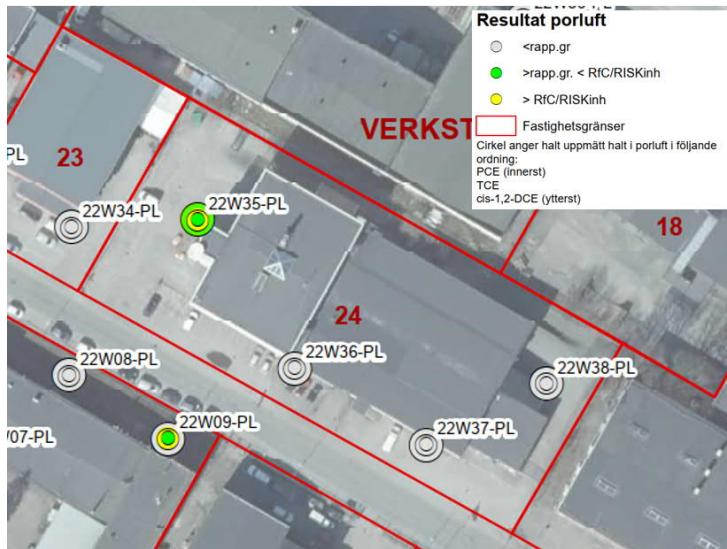
Från resultaten sågs halter av klorerade alifater inom den västra delen av fastigheten (22W35-PL) där både moderprodukterna tetrakloreten (PCE) och trikloreten (TCE) påvisades och även nedbrytningsprodukten cis-1,2-dikloreten. Uppmätta halt TCE ( $560 \mu\text{g}/\text{m}^3$ ) översteg den hälsoriskbaserade referenskoncentrationen (RISKinh) för inomhusluft ( $23 \mu\text{g}/\text{m}^3$ ). I motsvarande punkt sågs även bensen ( $84 \mu\text{g}/\text{m}^3$ ) överstigande den RISKinh ( $6,1 \mu\text{g}/\text{m}^3$ ) för inomhusluft.

Figur 19. Utklipp över provpunkter i porluft (WSP, 2022b).

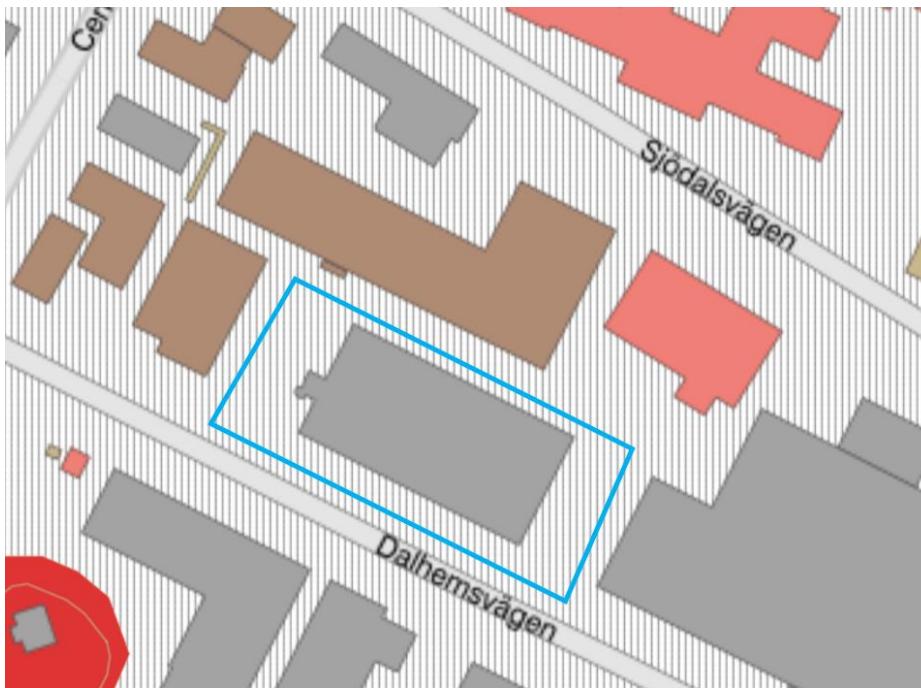
Figur 2. Urklipp ur SGU:s jordartskarta 1:25 000-1:100 000. Fastigheten Verkstaden 24 markeras med blått. Streckad yta är ytlig fyllnadsjord, gul yta anger lera, och rött anger ytligt berg. Källa www.sgu.se

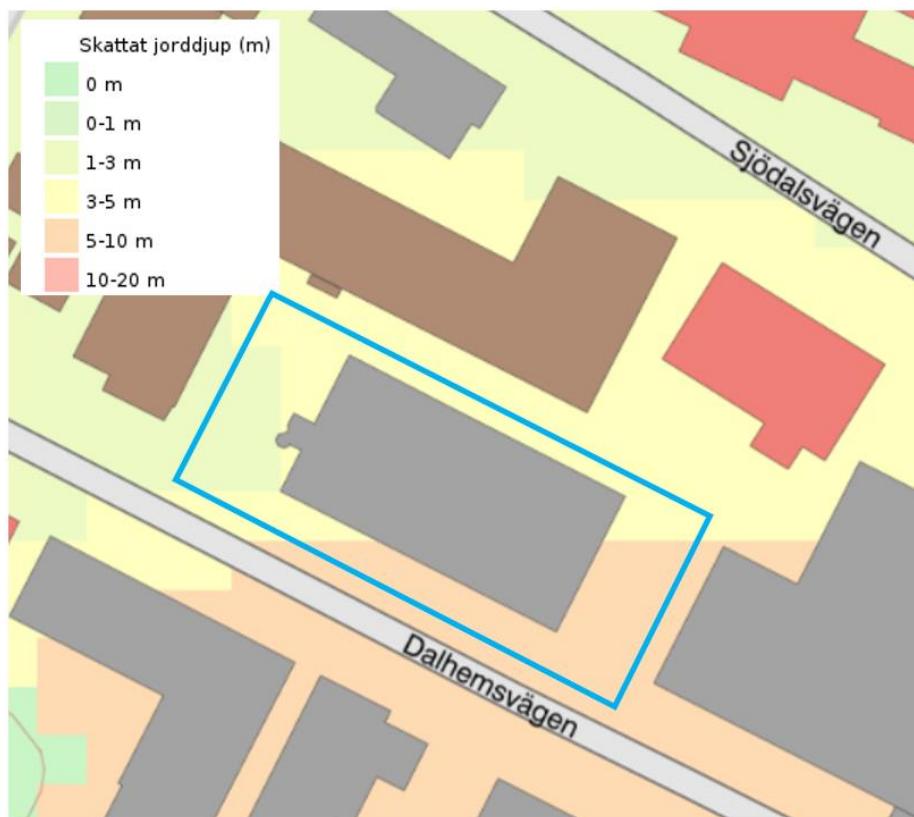
Figur 3. Urklipp ur SGU:s jorddjupskarta. Fastigheten Verkstaden 24 markeras med blått. Källa www.sgu.se

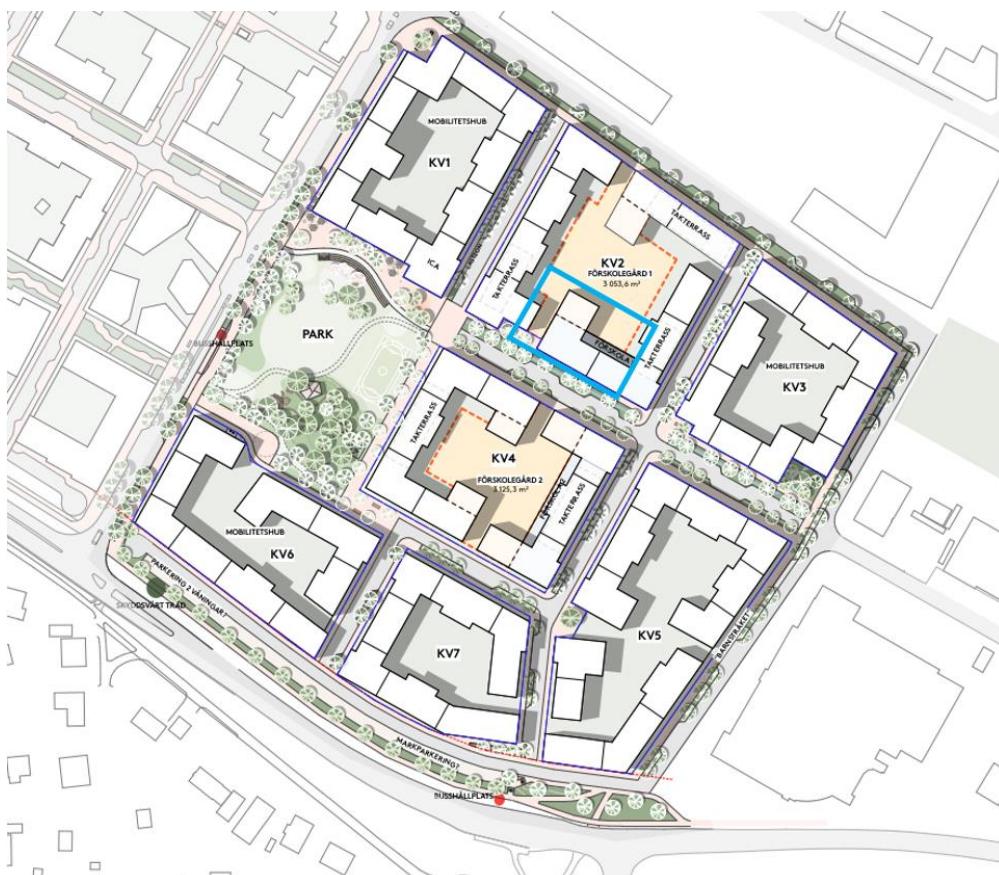
Figur 4. Utkast strukturplan för undersökningsområdet, daterad 2021-07-07. Ungefärligt läge för nuvarande fastighetsgräns för Verkstaden 24 markeras med blå linje.

Planerad markanvändning för Verkstaden 24 är till största del kvartersmark för bostäder med omgivande gatumark, men inom den norra delen av befintlig fastighet planeras förskola, se Figur 4.

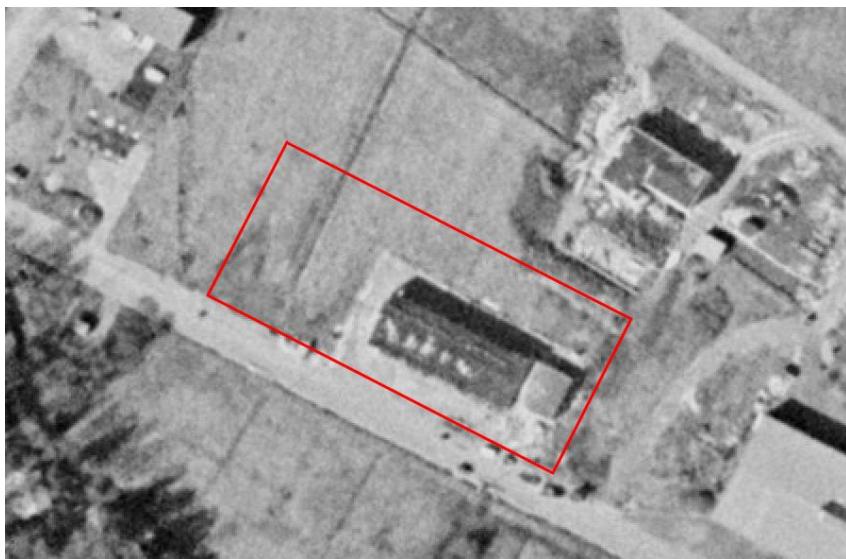
Flygfoto från 1960 visar att Verkstaden 24 då bestod av en mindre industribyggnad, se Figur 5. På flygfoto från 1975 ses att byggnaden byggts ut och det ser ut som idag, se Figur 6.

Figur 5. Flygfoto från 1960, Verkstaden 24 är markerade med rött. Källa Lantmäteriet

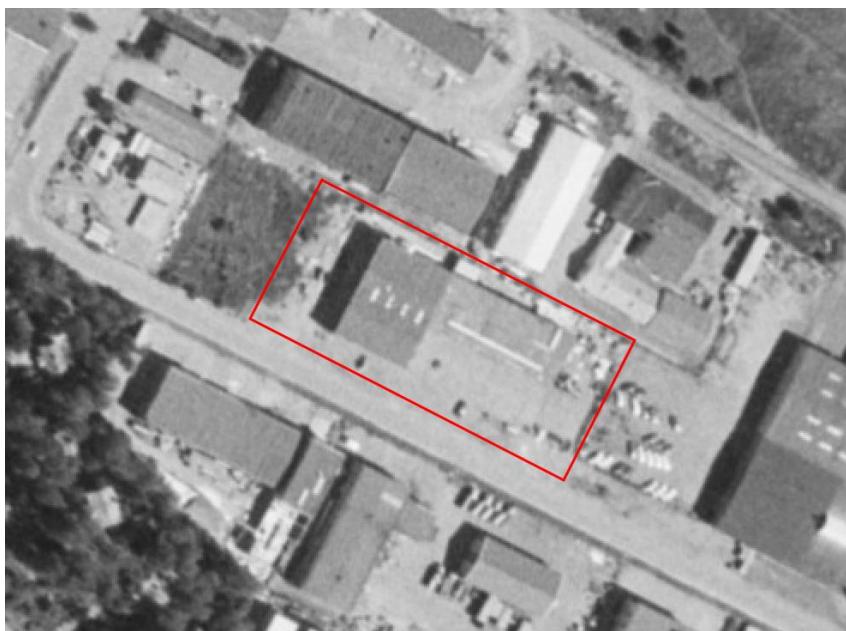
Figur 6. Flygfoto från 1975, Verkstaden 24 är markerade med rött. Källa Lantmäteriet

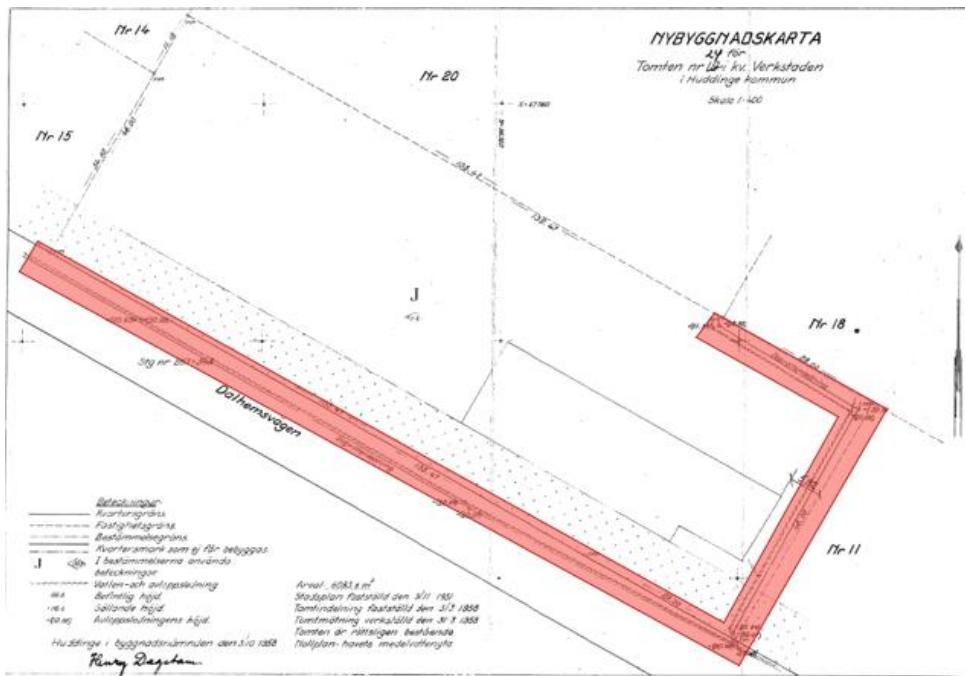
Enligt nybyggnadsritningar upprättades byggnaden 1958, se utklipp Figur 8. Inom byggnaden fanns då en verkstadshall och kontor. År 1960 byggs byggnaden ut mot norr med ytterligare en verkstadshall. Byggnaden var ansluten till det kommunala dagvattennätet från den norra delen av bygganden, vidare längs med den östra delen av fastigheten ut mot Dalhemsvägen, se röd markering nedan.

Figur 8. Utklipp från nybyggnadsritning 1958. Röd markering anger läget för dagvattenledningen. Källa Huddinge kommunens bygglovsarkiv [besökt 2022-11-09]

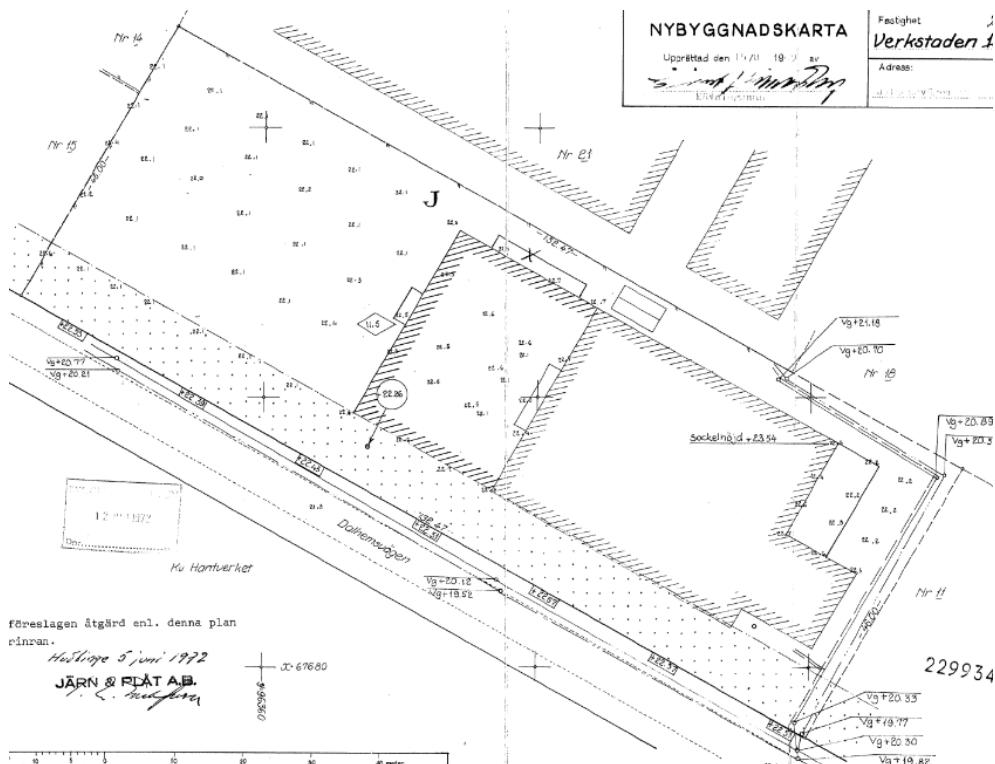
Ytterligare en tillbyggnad sker 1972, se Figur 9. Tillbyggnaden är anlagd som pålad platta enligt nybyggnadskartan.

Figur 9. Tillbyggnad 1972. Källa Huddinge kommunens bygglovsarkiv [besökt 2022-11-09]

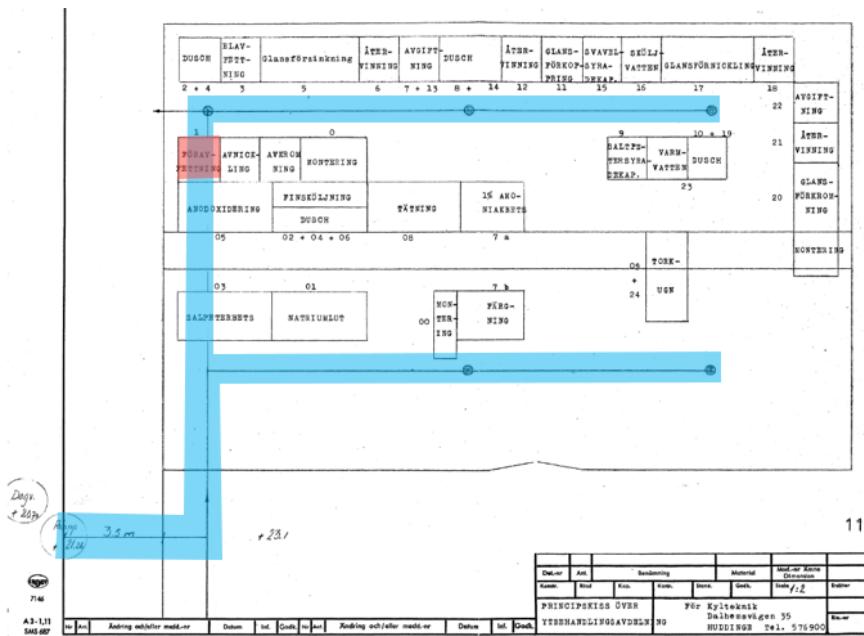
På ritningar från 1970 ses att det bl.a. fanns utrymmen för målning och en värmepanna med en intilliggande pumpgrop. Det framgår även från en annan ritning från 1970 att Kylteknik haft en ytbehandlingsavdelning där processerna bl.a omfattat föravfettning men även andra processer såsom avgiftning, färgning och hantering av kemikalier såsom salpetersyra, salpetersyra m.fl. Det framgår även att processvatten kopplades till dagvattennätet, se Figur 10. Det är inte fastställt inom vilken del av byggnaden som ytbehandlingsavdelningen varit placerad.

Figur 10. Ritning från 1970 över ytbehandlingsavdelningen som Kylteknik. Läget där föravfettning utfördes är markerat med rött och anslutning till dagvattennätet med blått. Källa Huddinge kommunens bygglovsarkiv [besökt 2022-11-09]

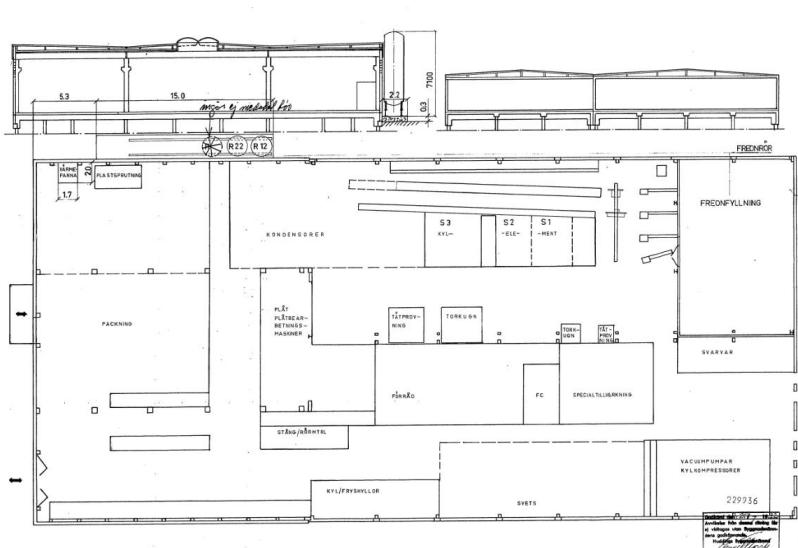
På ritning från 1972 ses att det finns utrymmen för plåtbearbetning, plastsprutning, en värmepanna, svets, ugnar, svarvar och utrymme för freonfyllning, se Figur 11.

Figur 11. Ritning från 1972 över de verksamheter som bedrevs. Källa Huddinge kommunens bygglovsarkiv [besökt 2022-11-09]

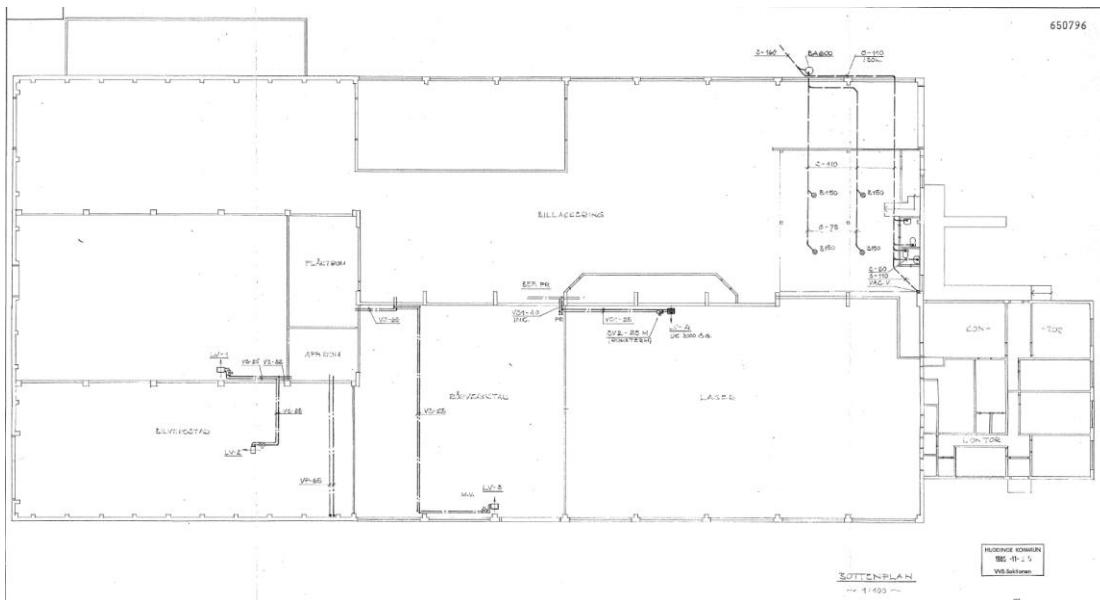
På ritning från 1986 ses att det inom den västra, äldre delen av byggnaden, fanns en bilverkstad, utrymme för billackering, fläckborrtagning, rörverkstad, lager och kontor, se Figur 12. Det framgår även från en annan ritning från 1986 att det funnits en lackverkstad i byggnaden (Ingersjö billack).

Figur 12. Ritning från 1986 som visar de olika verksamheterna som bedrevs inom den äldre, östra delen, av byggnaden. Källa Huddinge kommunens bygglovsarkiv [besökt 2022-11-09]

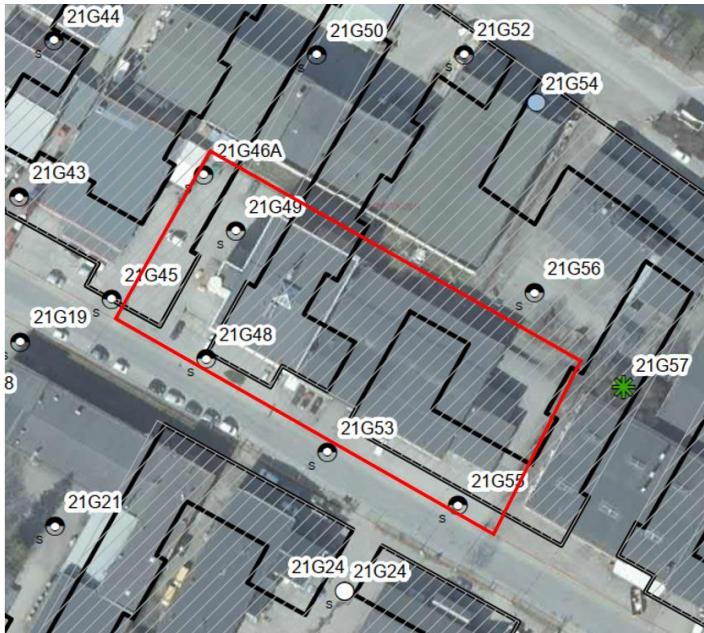
Figur 13. Översiktsbild visandes provtagningspunkter från översiktlig miljöteknisk markundersökning utförd 2021. (WSP, 2021)

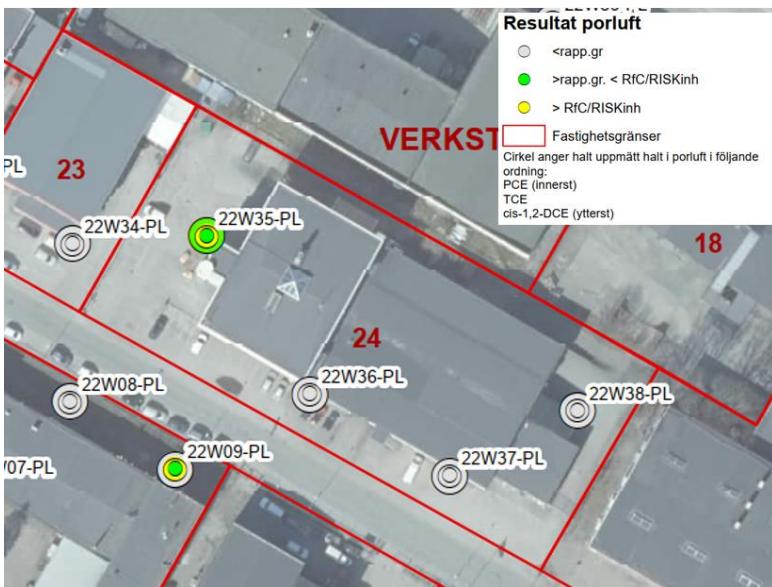
Under 2022 utfördes en kompletterande provtagning av porluft (WSP, 2022b) där provtagning av porluft utfördes i fyra lägen inom Verkstaden 24 (22W35-PL till 22W38-PL), se Figur 15. Proverna analyserades avseende klorerade lösningsmedel och nedbrytningsprodukter, BTEX och C9-C10 aromater. Från resultaten sågs halter av klorerade alifater inom den västra delen av fastigheten (22W35-PL) där både moderprodukterna tetrakloreten (PCE) och trikloreten (TCE) påvisades och även nedbrytningsprodukten cis-1,2-dikloreten. Uppmätta halt TCE (560 µg/m<sup>3</sup>) översteg den hälsoriskbaserade referenskoncentrationen (RISKinh) för inomhusluft (23 µg/m<sup>3</sup>). I motsvarande punkt sågs även bensen (84 µg/m<sup>3</sup>) överstigande den RISKinh (6,1 µg/m<sup>3</sup>) för inomhusluft.

Figur 15. Utklipp över provpunkter i porluft (WSP, 2022b).

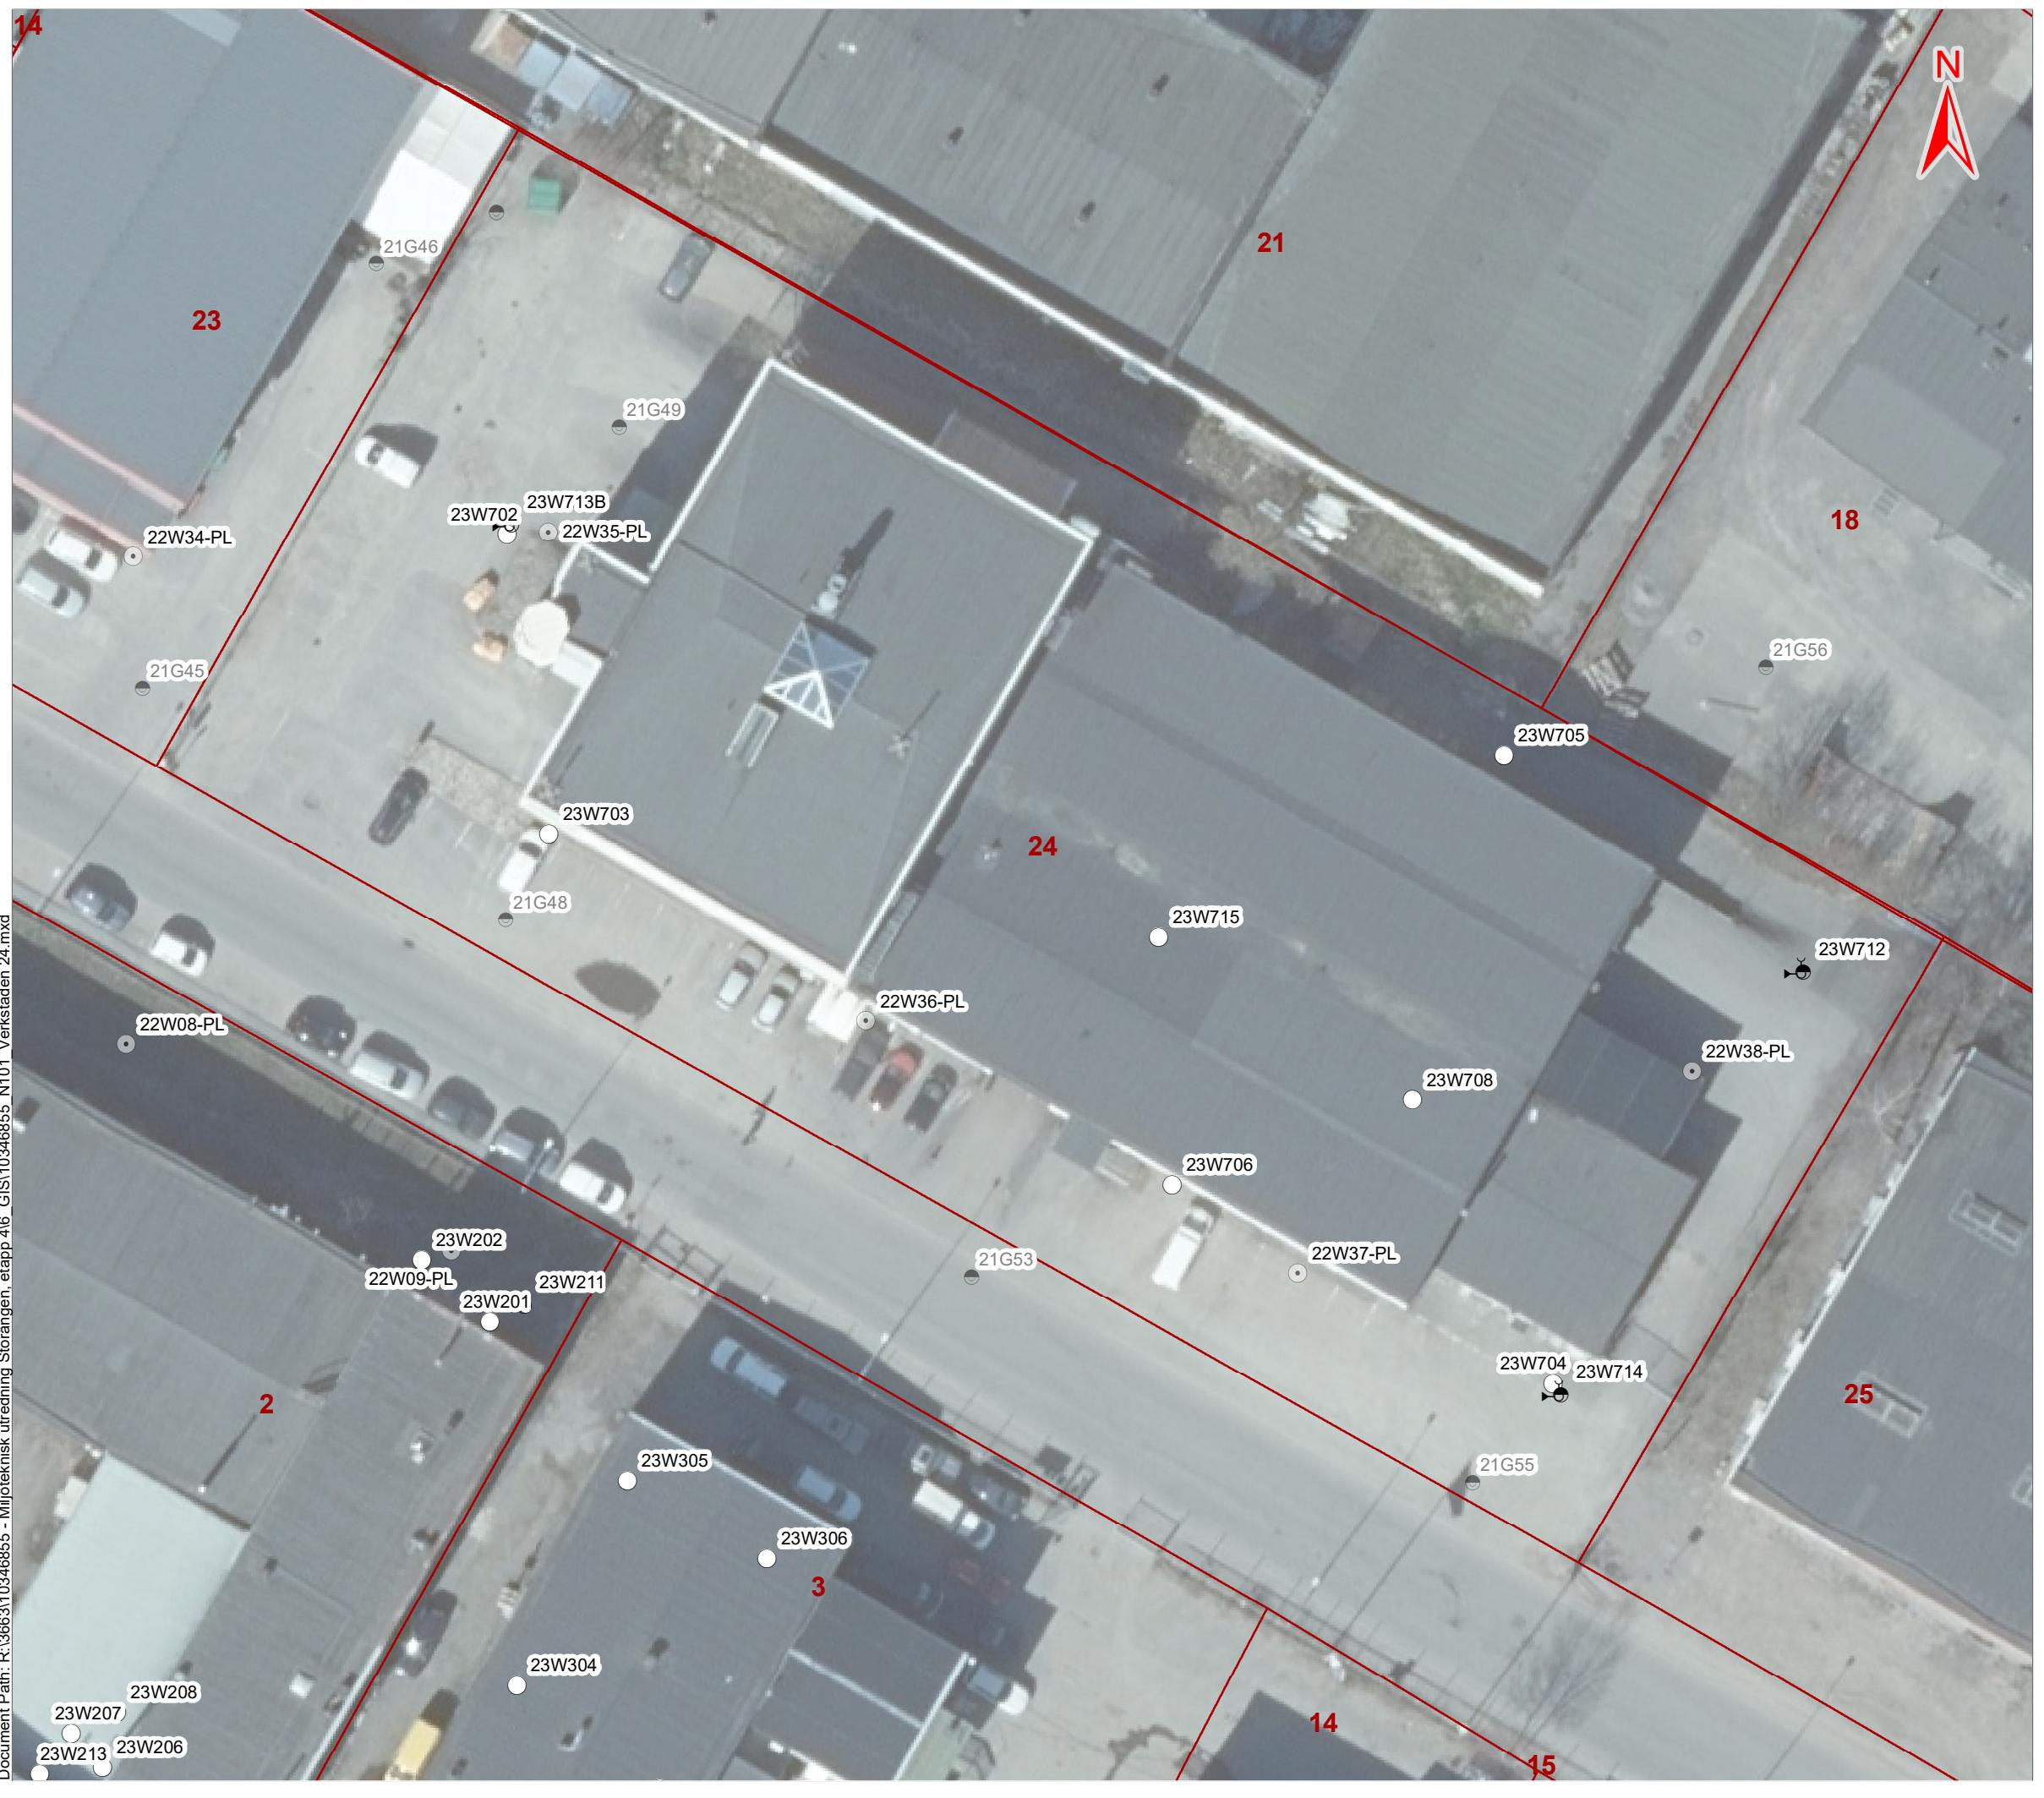
SKALA	NUMMER	BET
1:400 (A3)	N101

## Miljöteknisk undersökning Utförda provtagningspunkter Jord, grundvatten och porgas
