## MILJÖTEKNISK MARKUNDERSÖKNING

Fastighet Verkstaden 24, Storängen etapp 4, Huddinge kommun

2023-02-24

JUSTERAD 2023-04-03

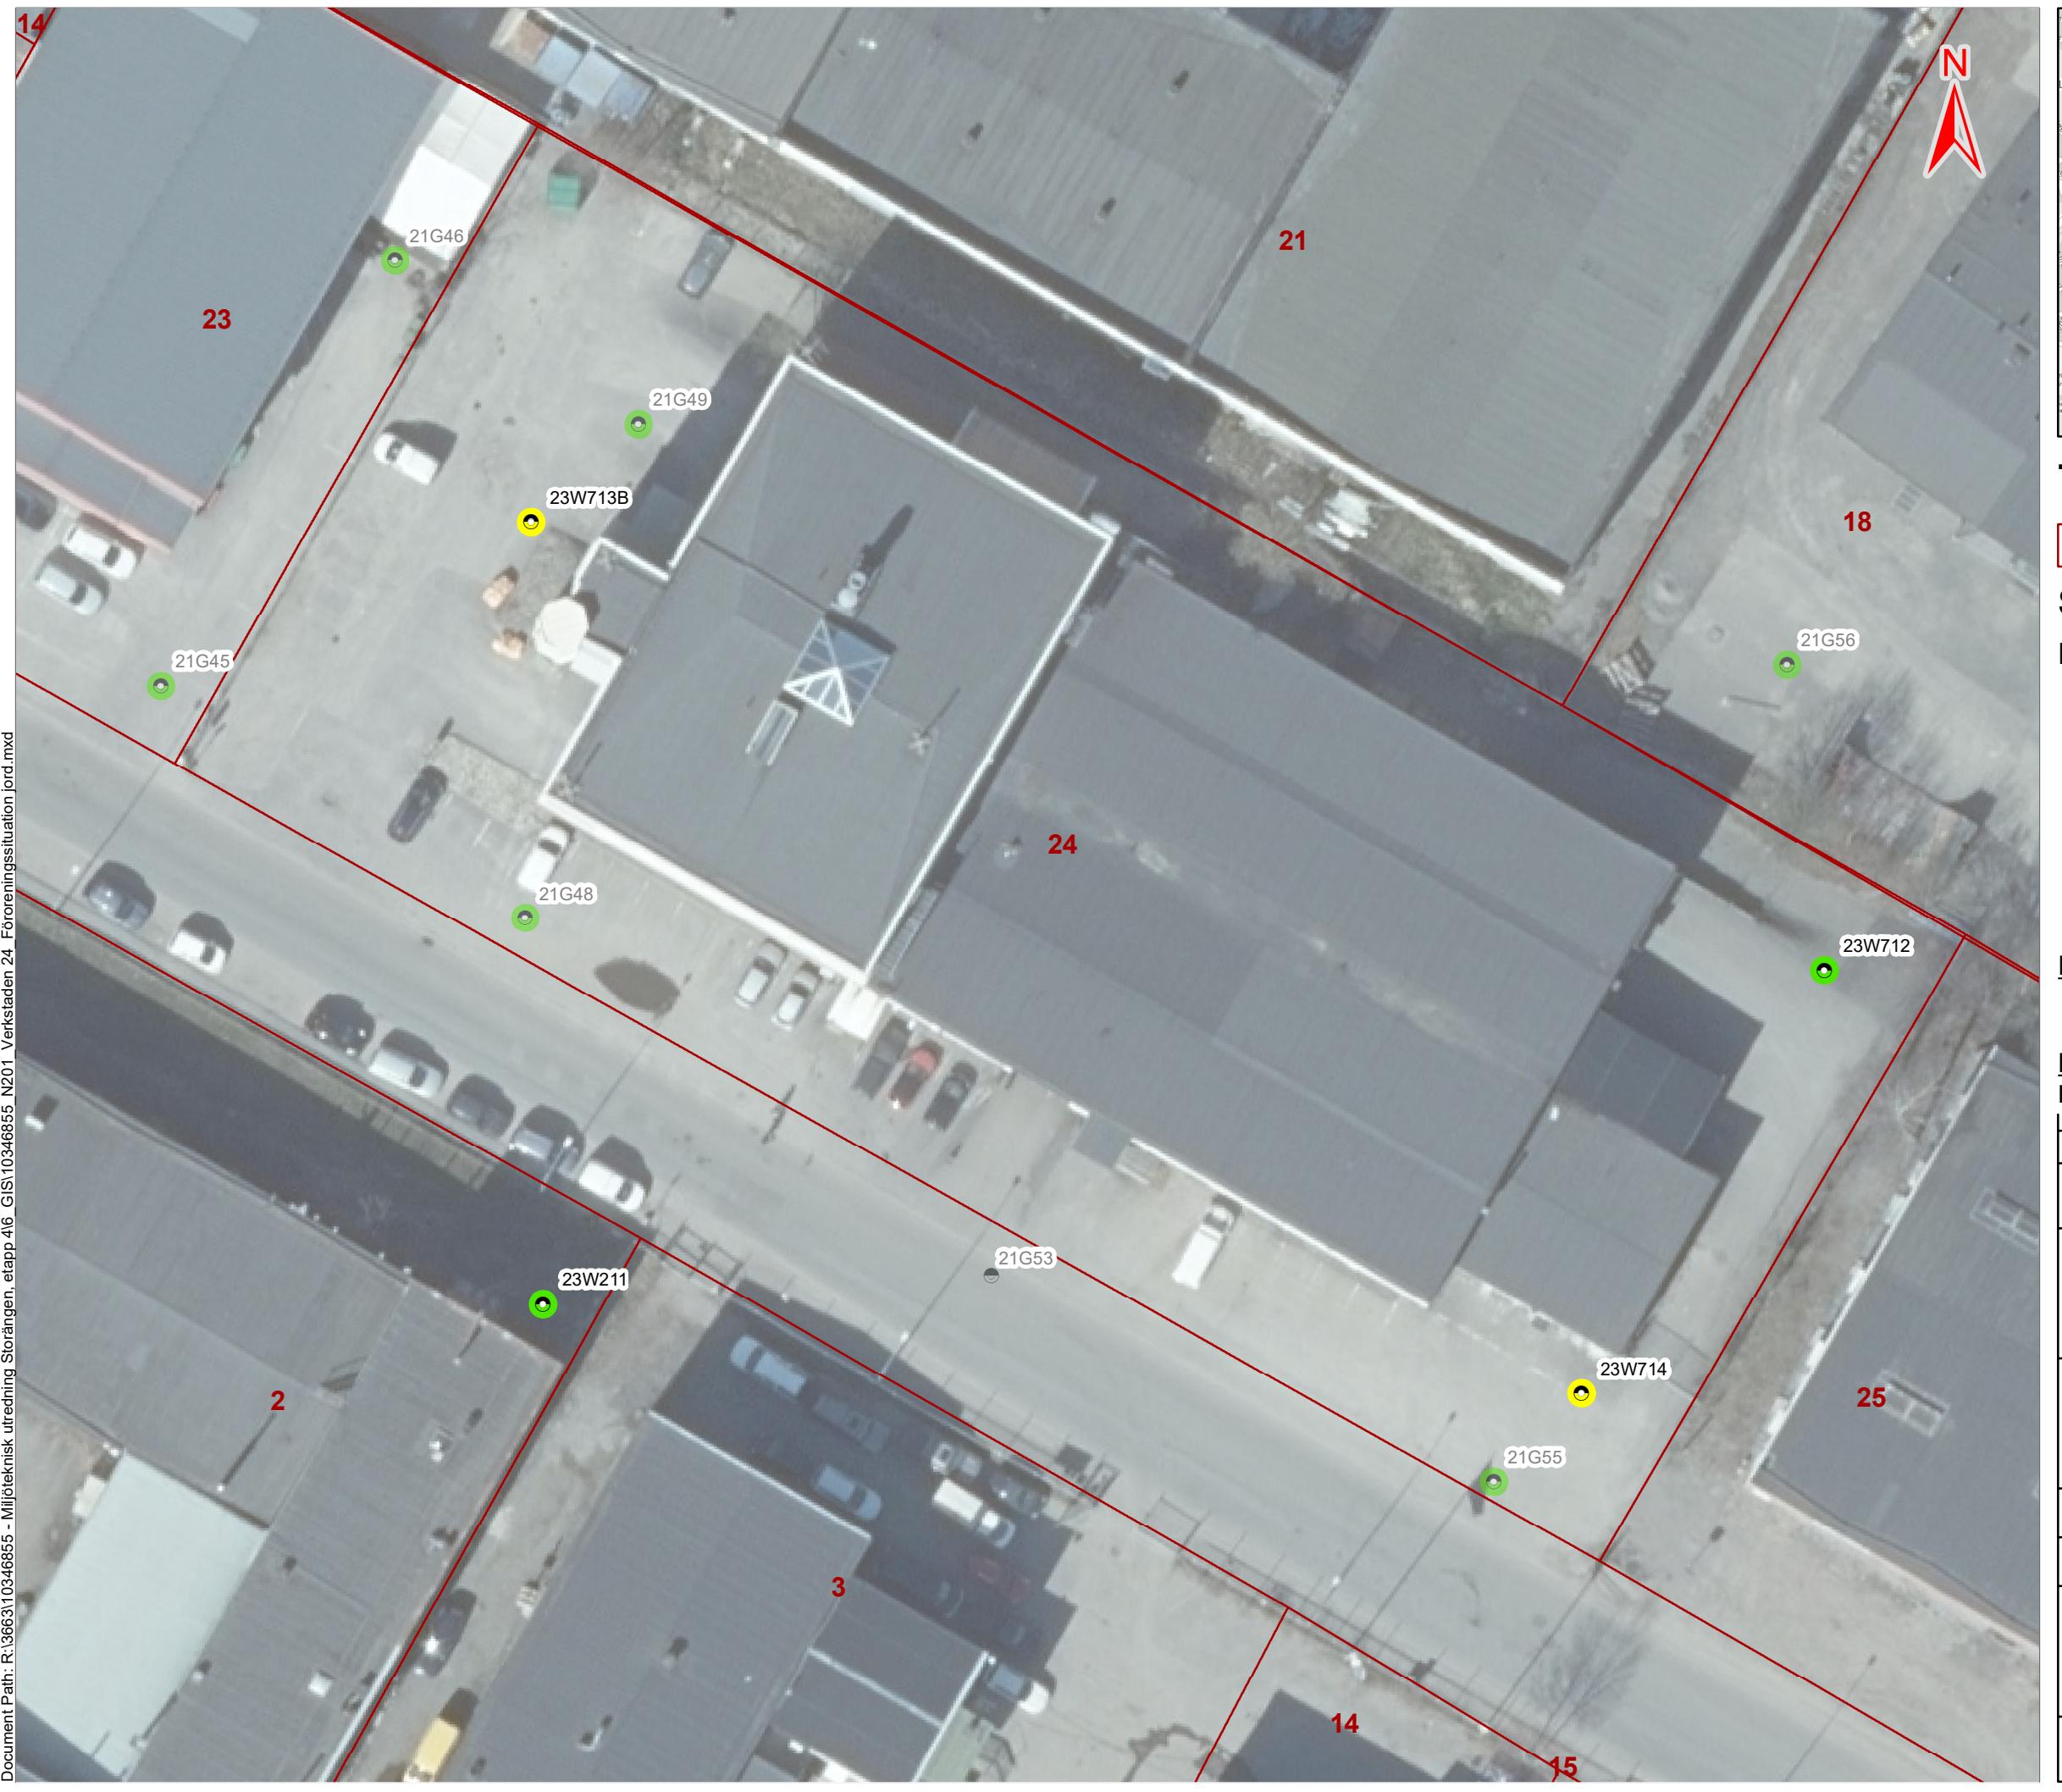
SKALA 1:400 (A3)	NUMMER N201	BET
---------------------	----------------	-----

Föröreningssituation jord  
Jämfört Naturvårdsverkets generella riktvärden  
Verkstaden 24

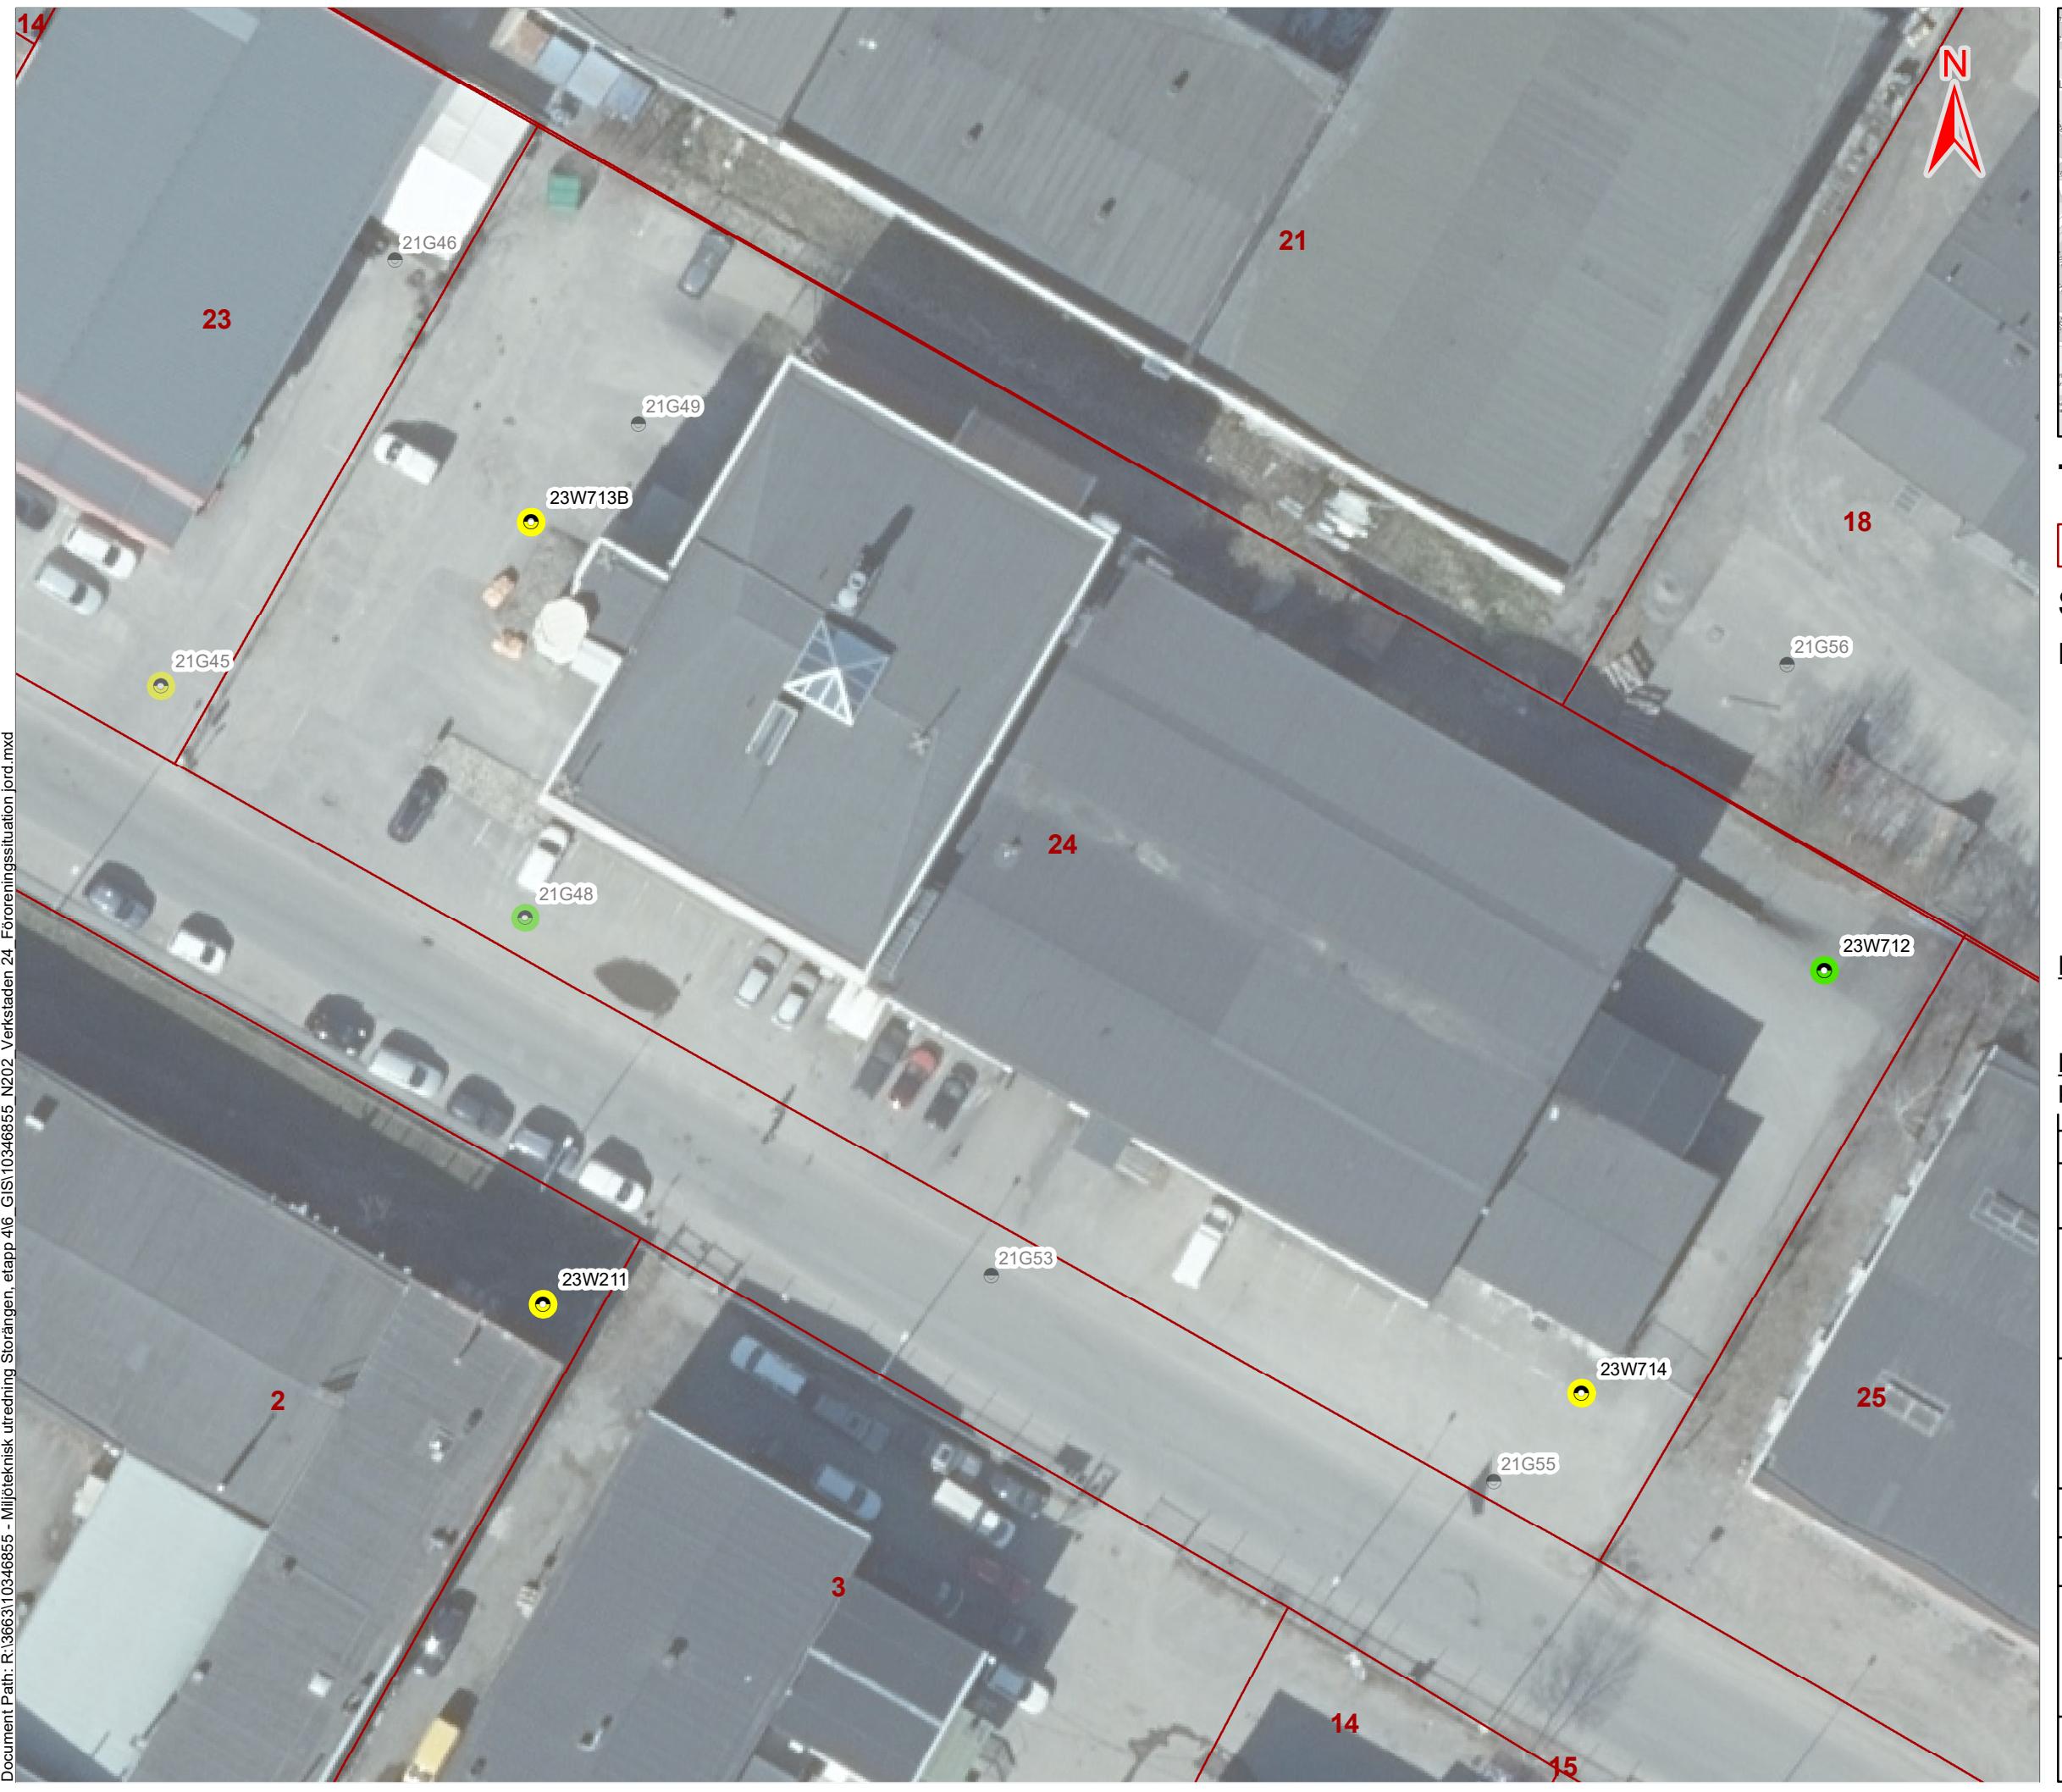
SKALA 1:400 (A3)	NUMMER N202	BET
---------------------	----------------	-----

Föröreningssituation jord  
Jämfört Naturvårdsverkets generella riktvärden  
Verkstaden 24

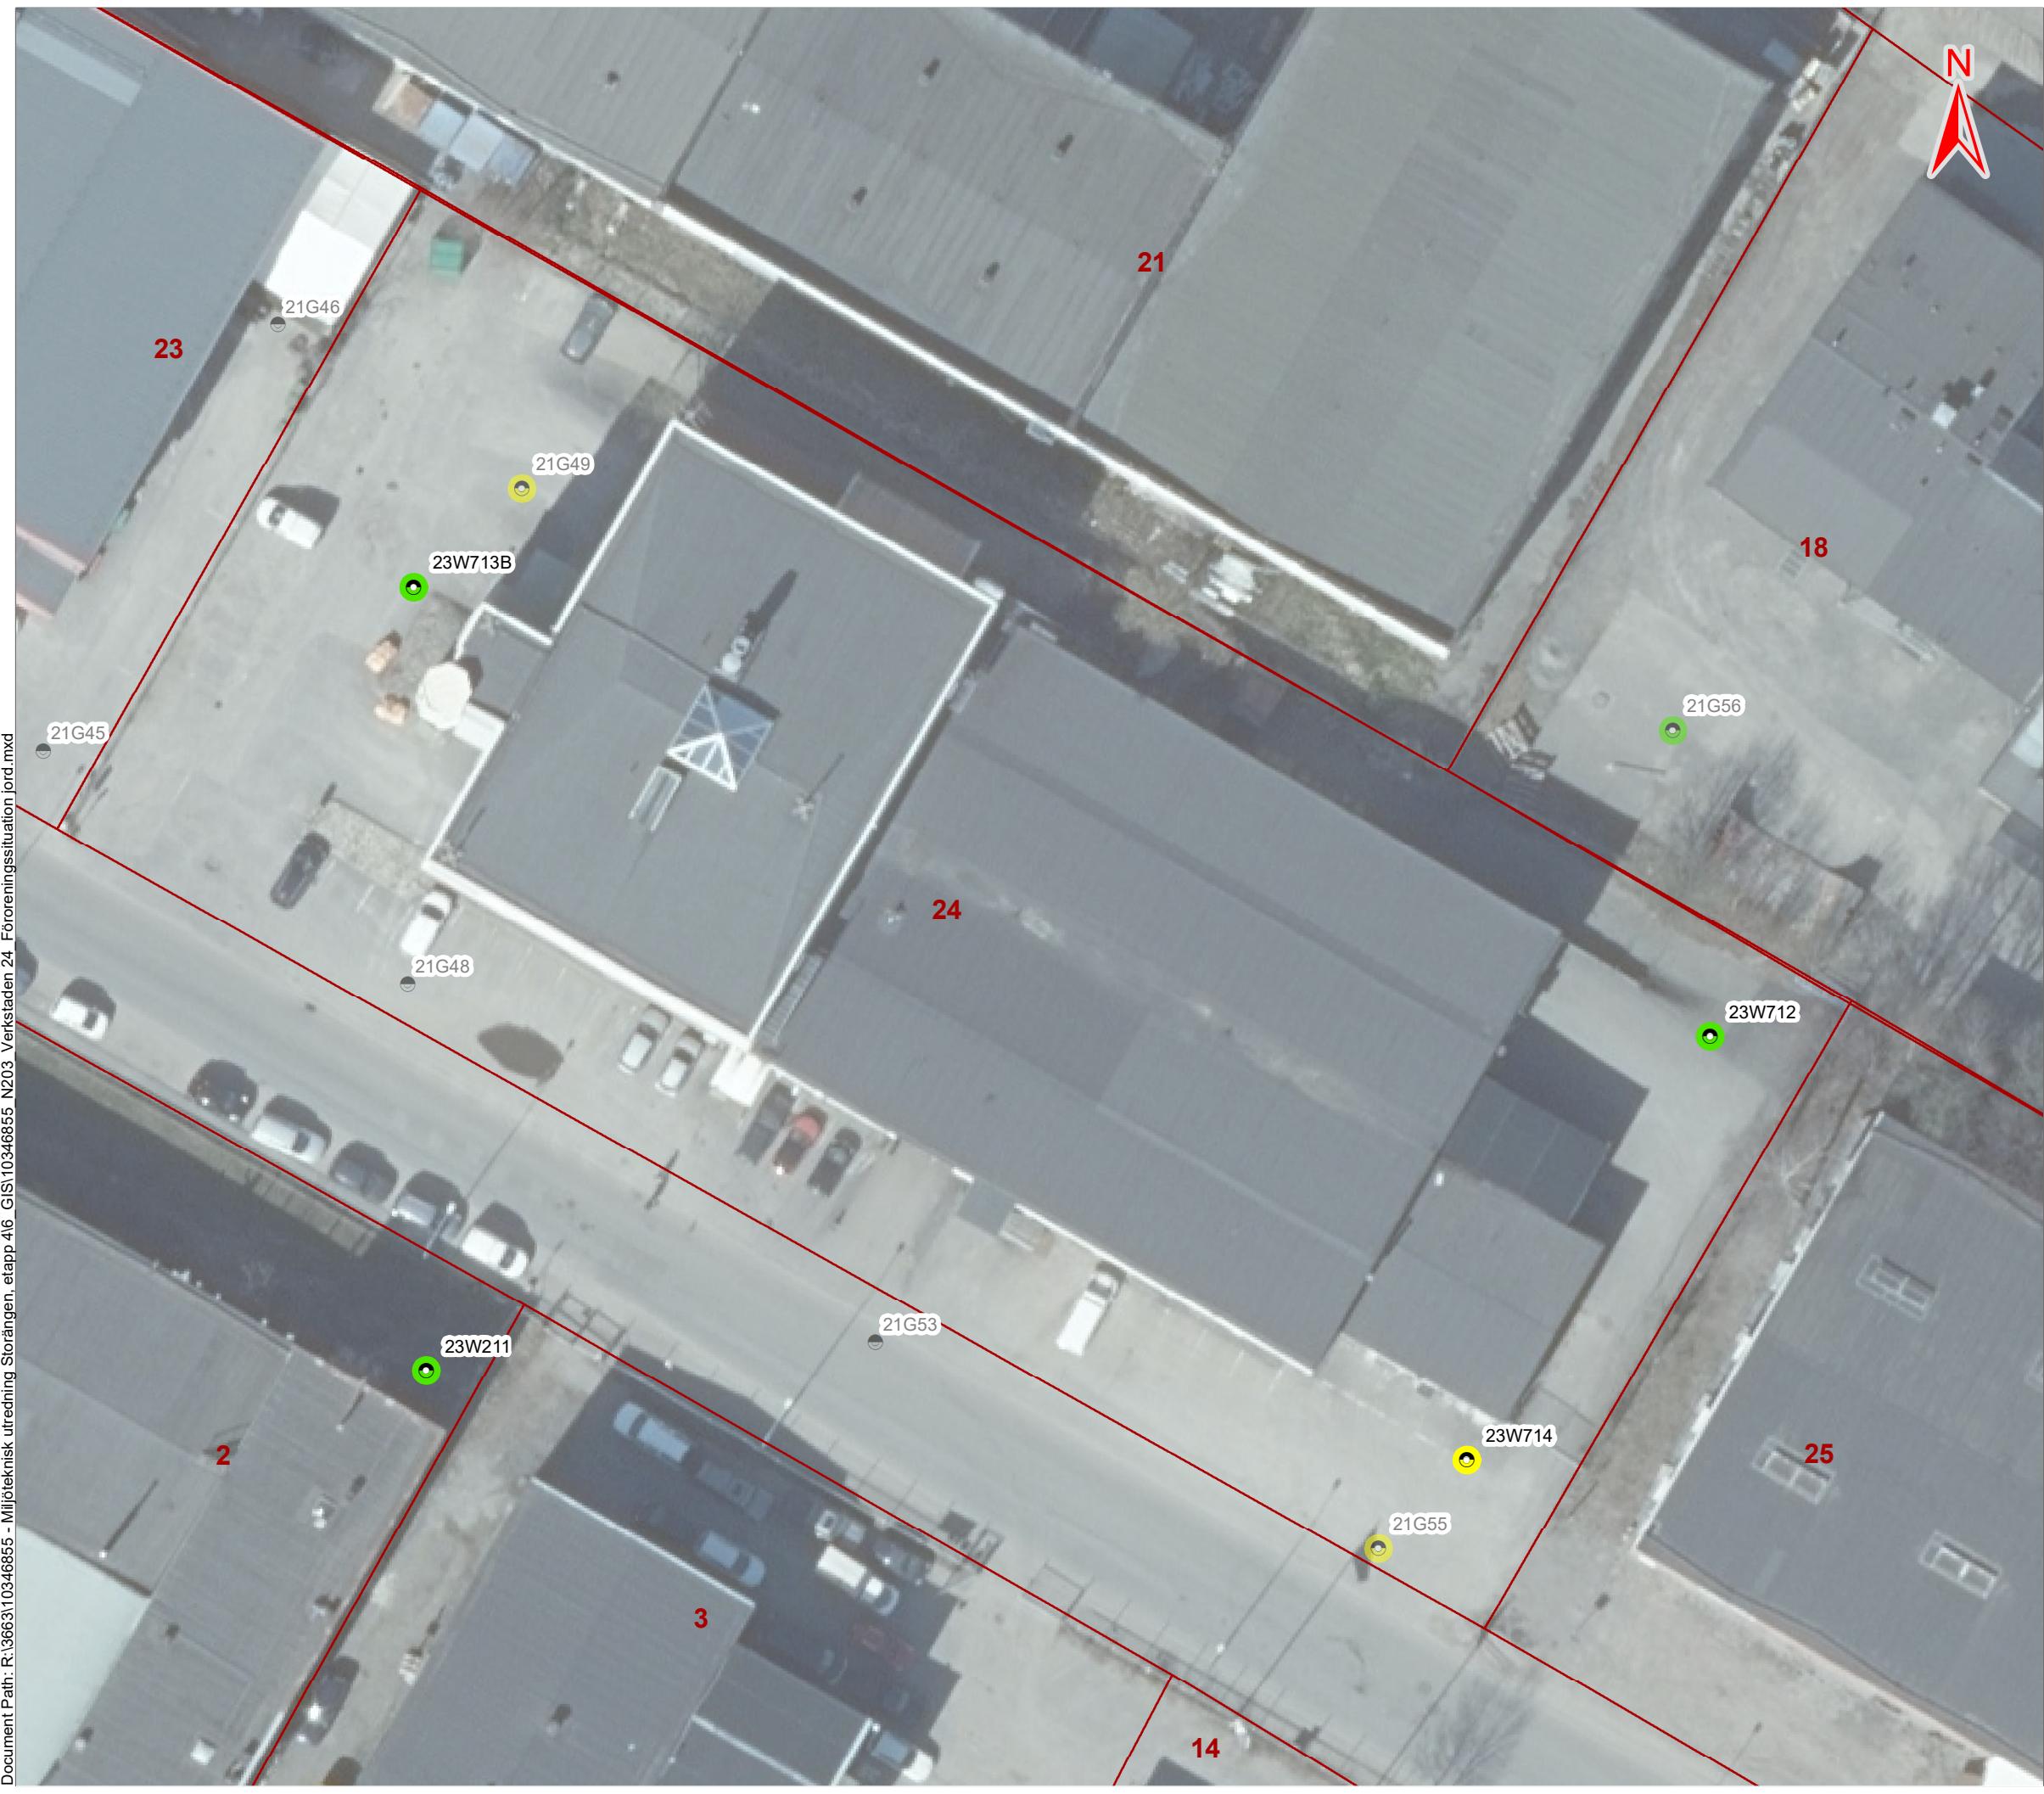
SKALA 1:400 (A3)	NUMMER N203	BET
---------------------	----------------	-----

Föroringssituation jord  
Jämfört Naturvårdsverkets generella riktvärden  
Verkstaden 24

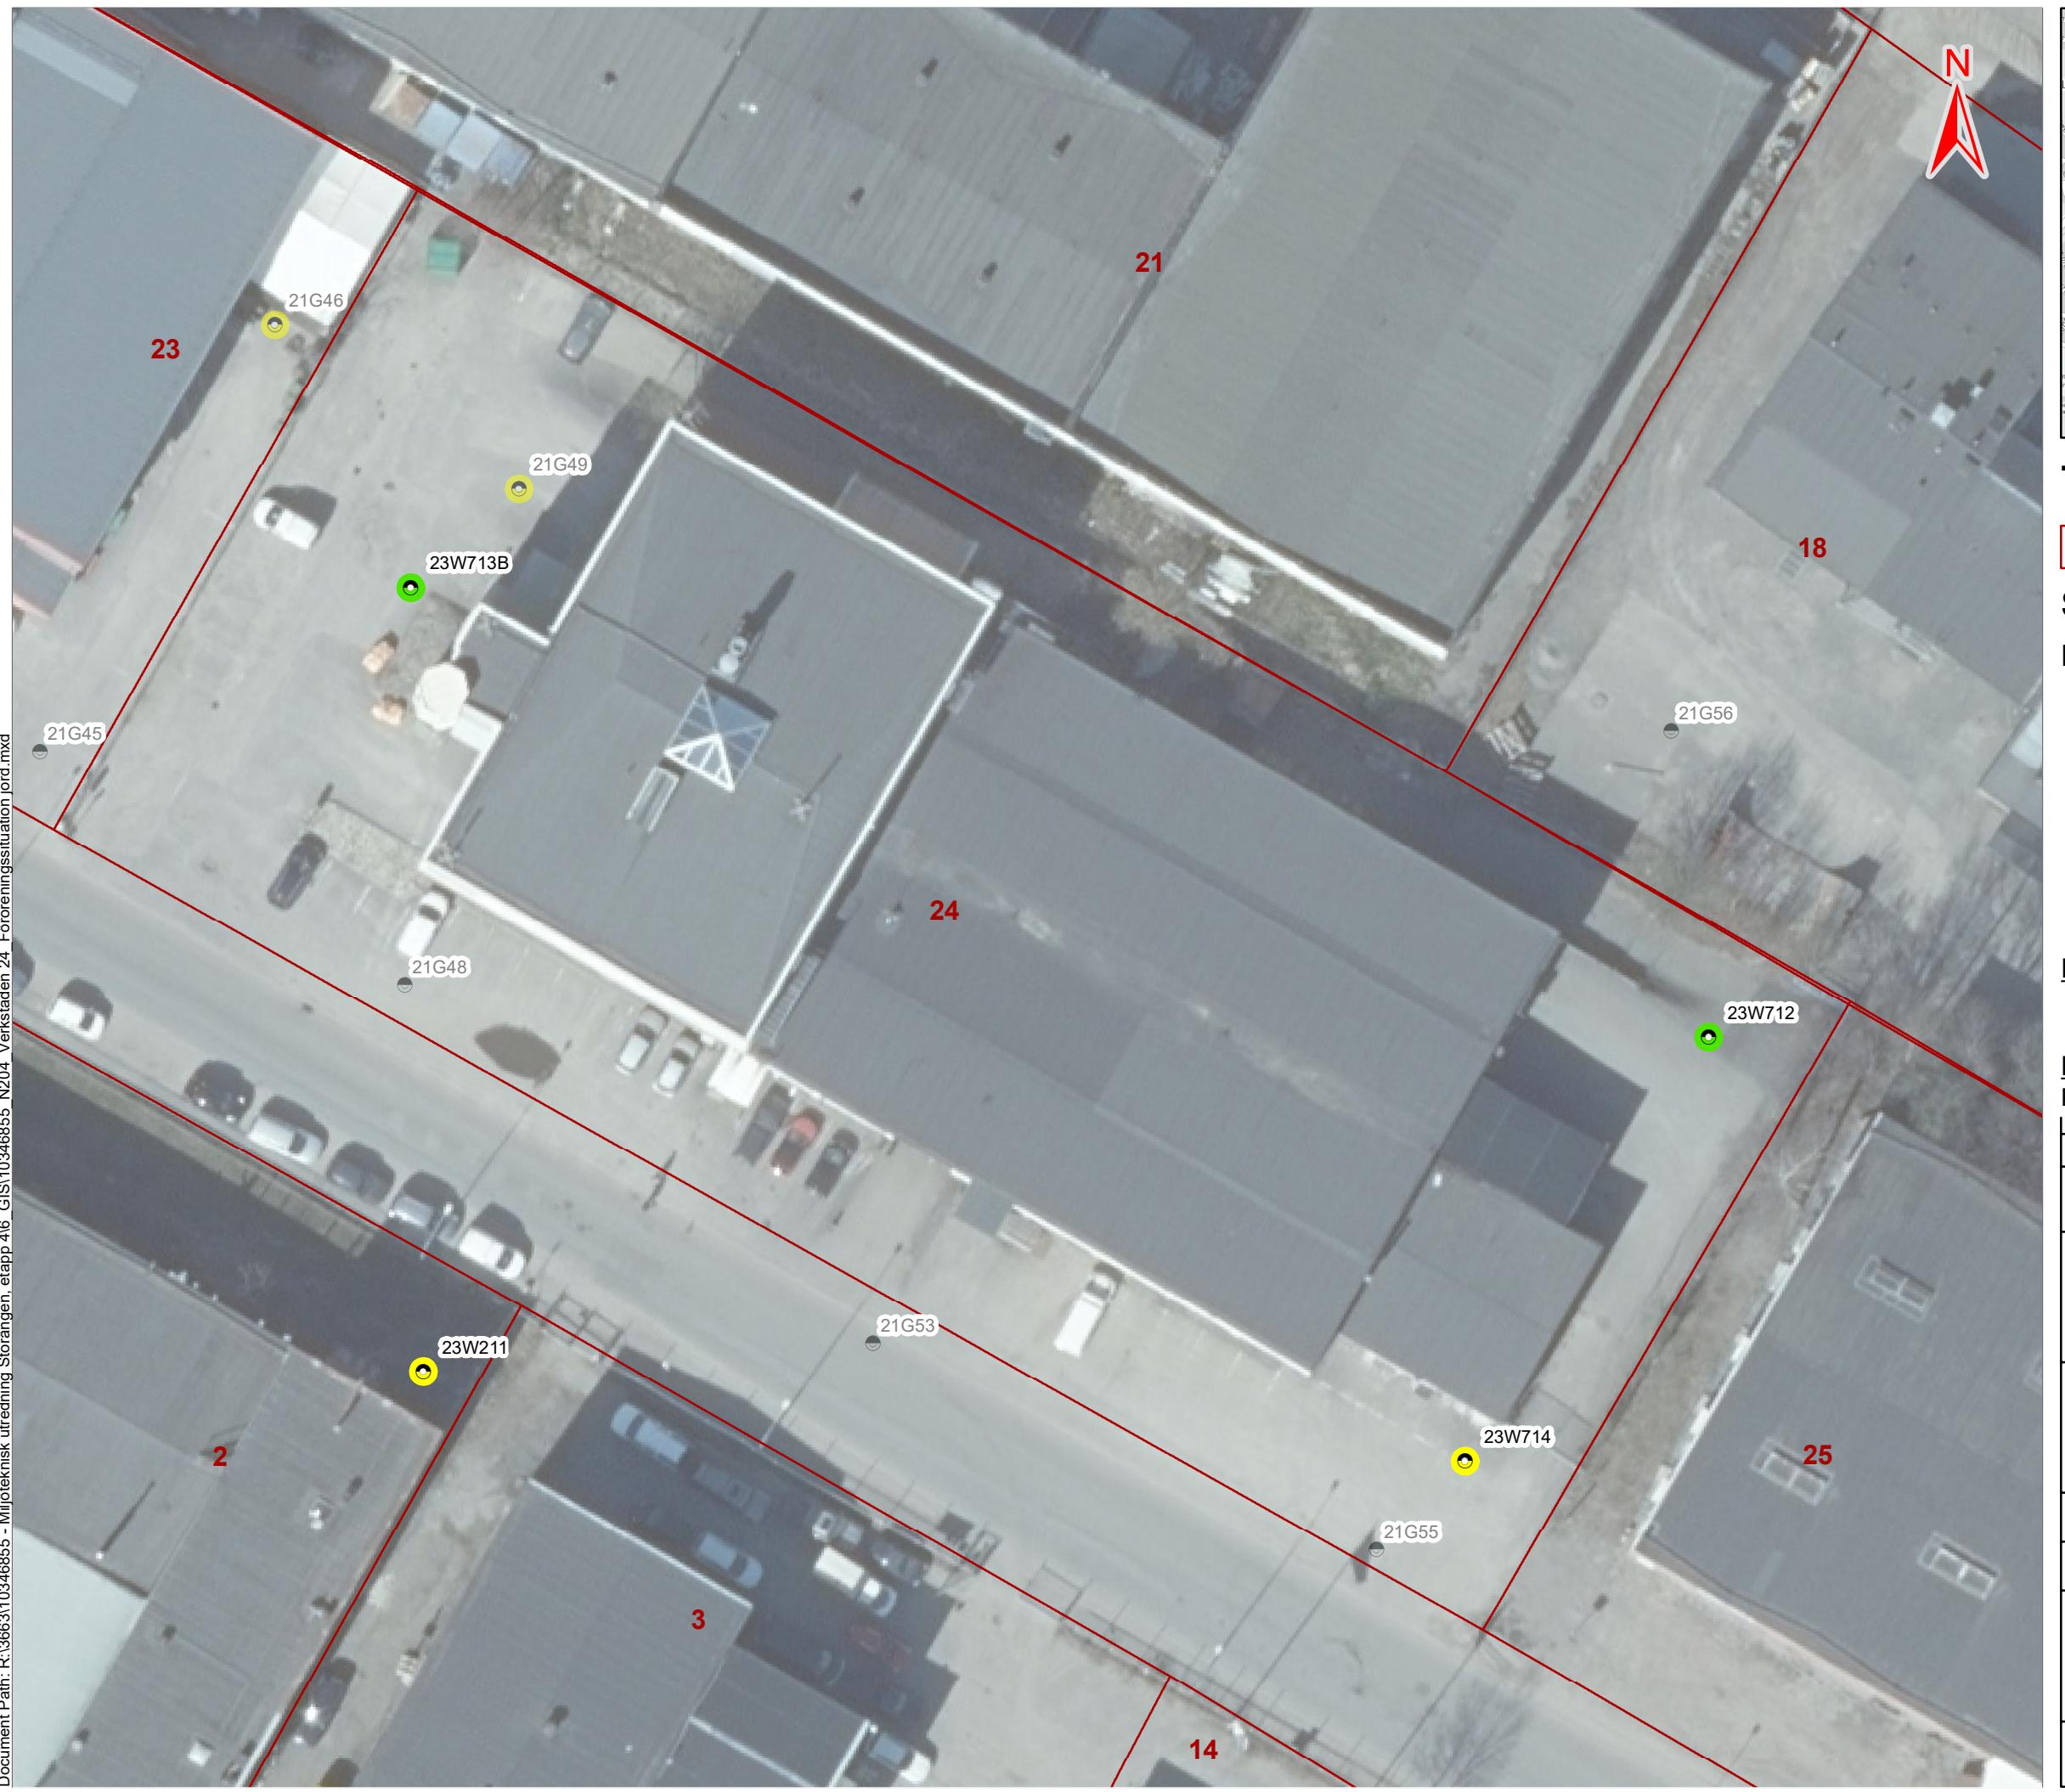
SKALA 1:400 (A3)	NUMMER N204	BET
---------------------	----------------	-----

Föroringssituation jord  
Jämfört Naturvårdsverkets generella riktvärden  
Verkstaden 24

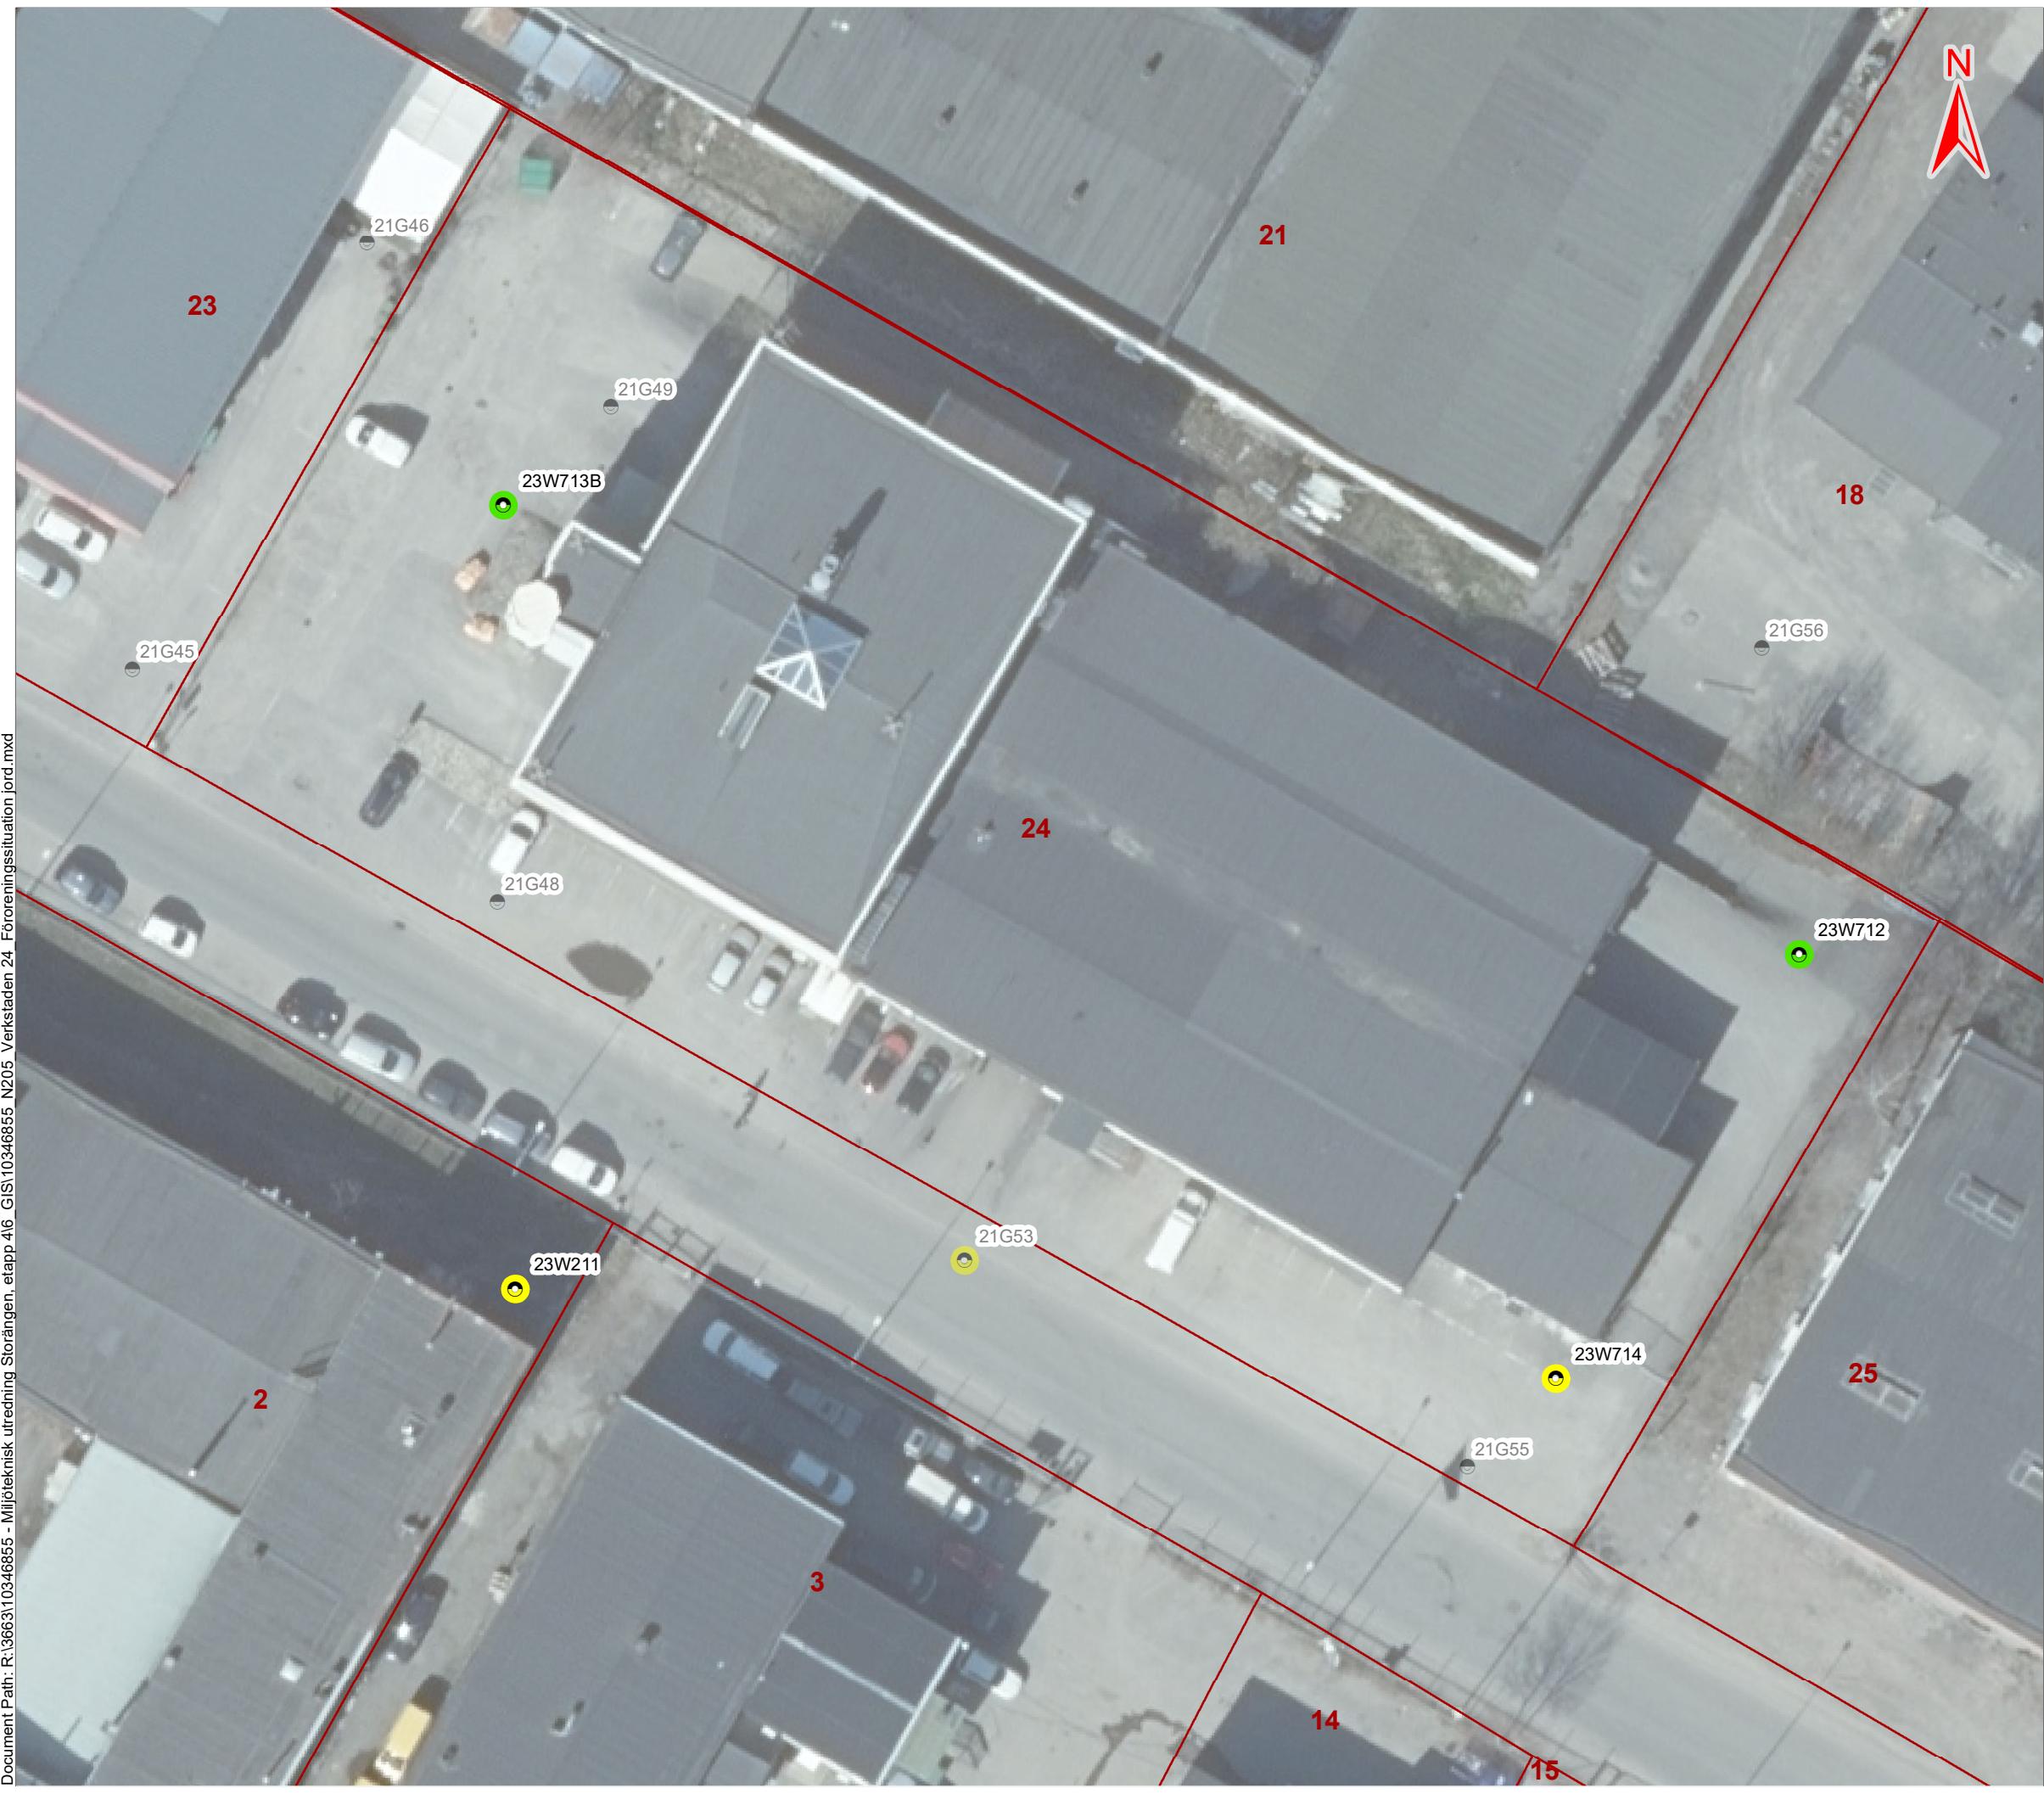
SKALA 1:400 (A3)	NUMMER N205	BET
---------------------	----------------	-----

Föröreningssituation jord  
Jämfört Naturvårdsverkets generella riktvärden  
Verkstaden 24

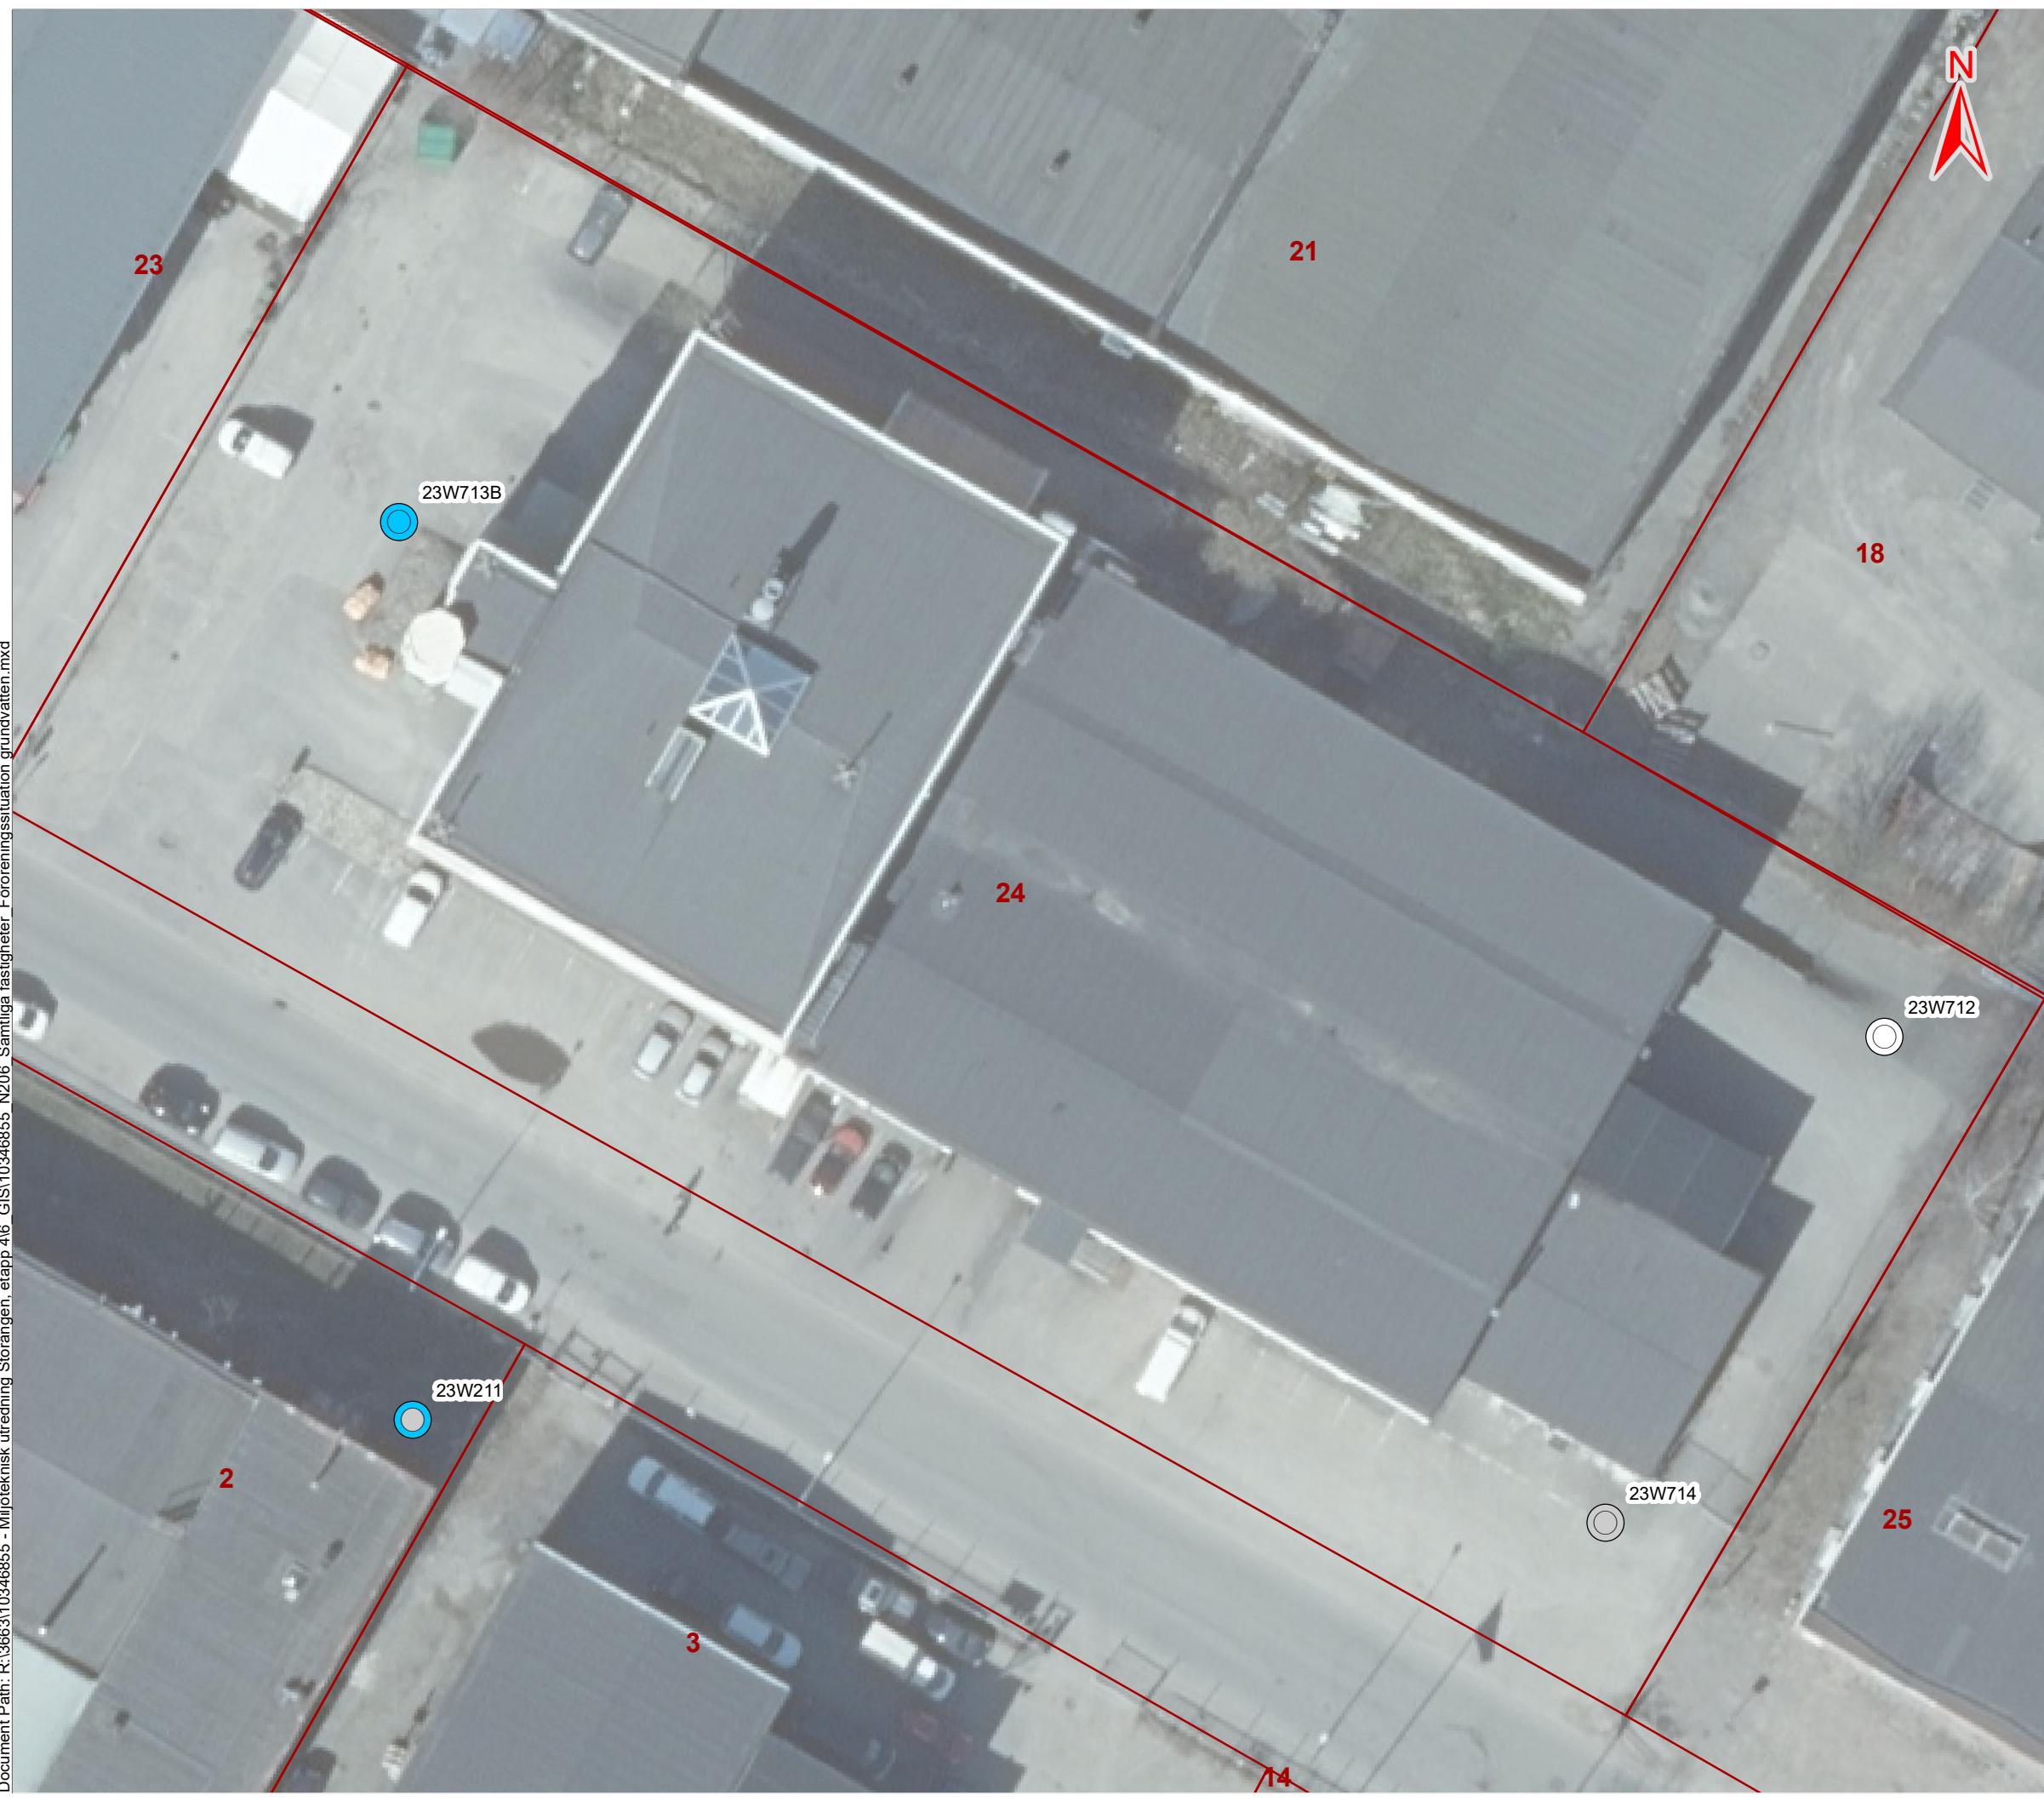
SKALA	NUMMER	BET
1:350 (A3)	N206

## **Grundvatten**
