## MILJÖTEKNISK MARKUNDERSÖKNING

Fastighet Verkstaden 24, Storängen etapp 4, Huddinge kommun

2023-02-24

JUSTERAD 2023-04-03

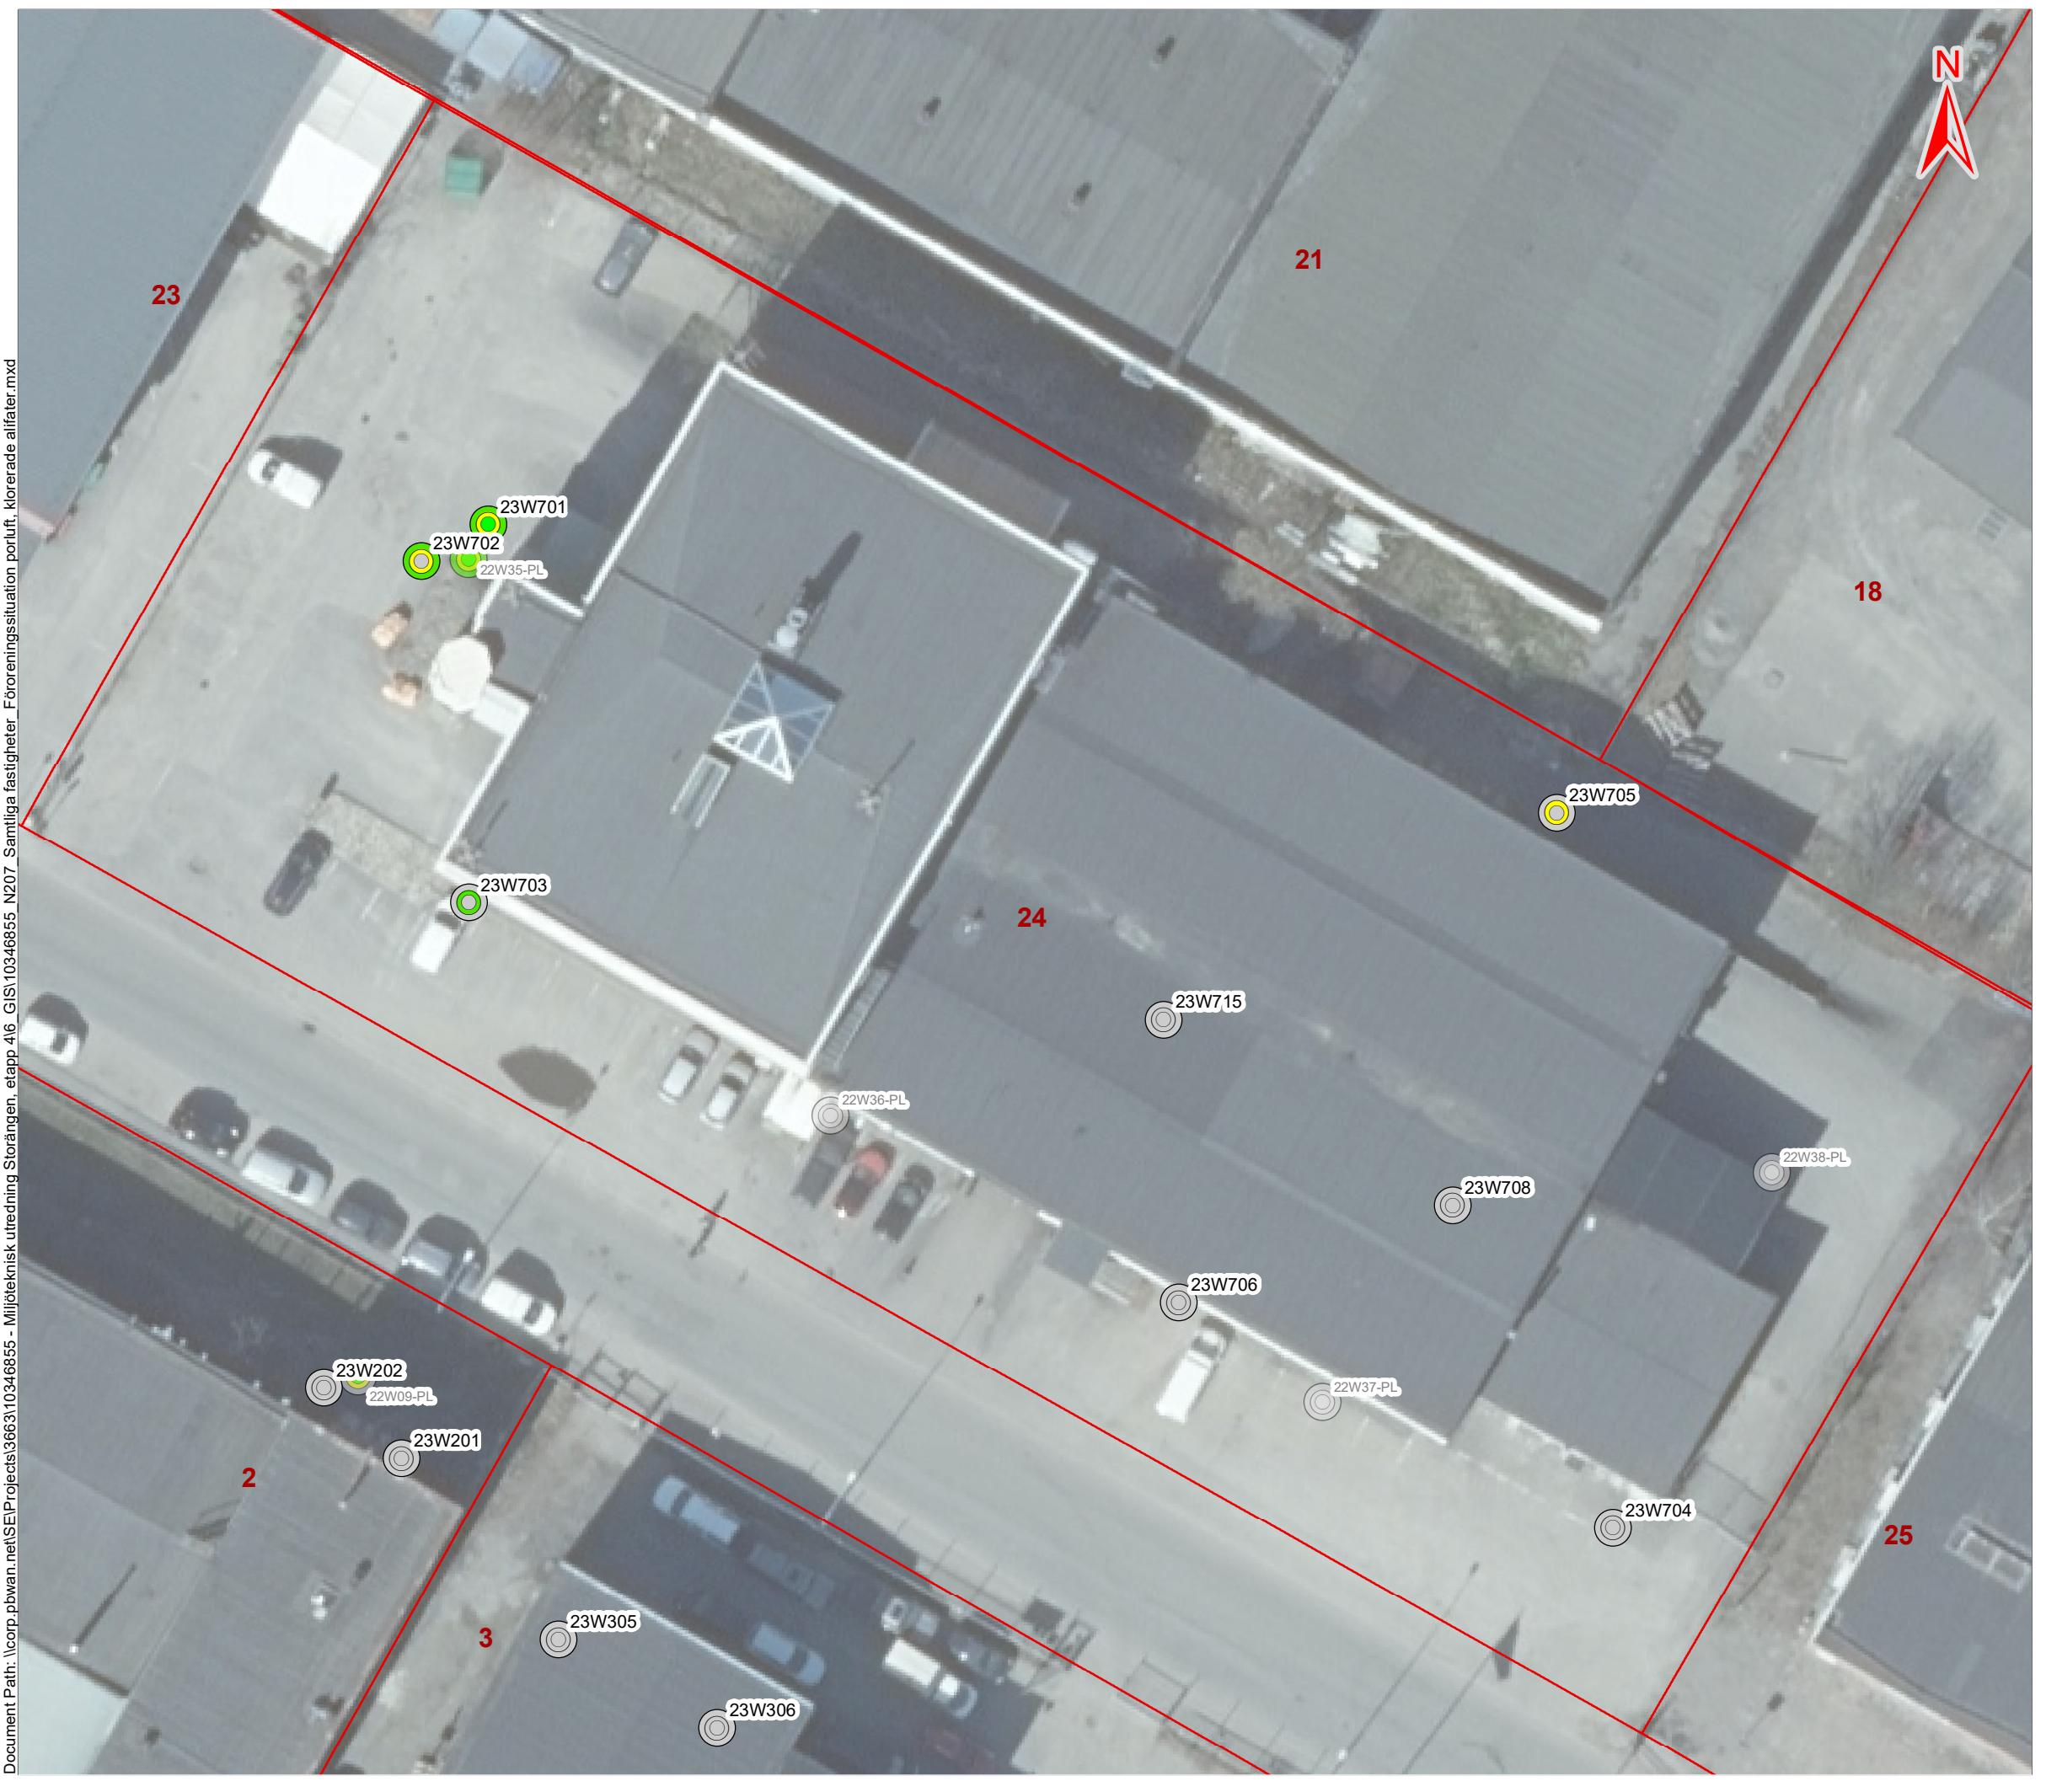
### Resultat porluft
