Fullständig dagvattenutredning- detaljplan Norströms väg m.fl., Trångsund

Huddinge kommun

2024-12-13

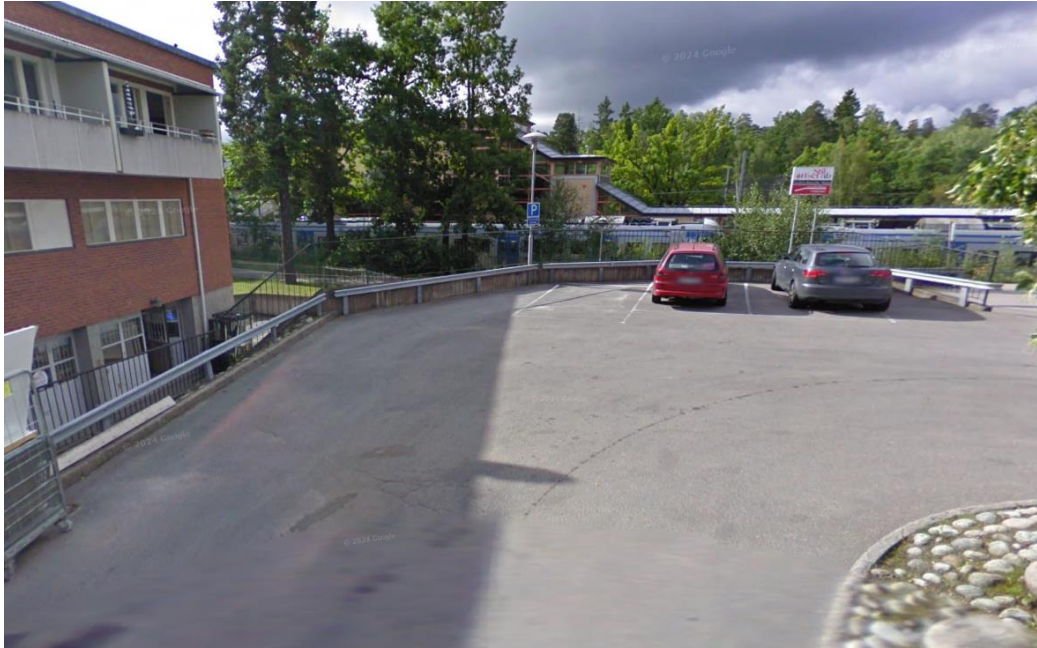
Figur 15. Lastnedfart på Tärningen 1 utrustad med kantsten och stödmur. Bilden tagen från Google streetview. ©Google

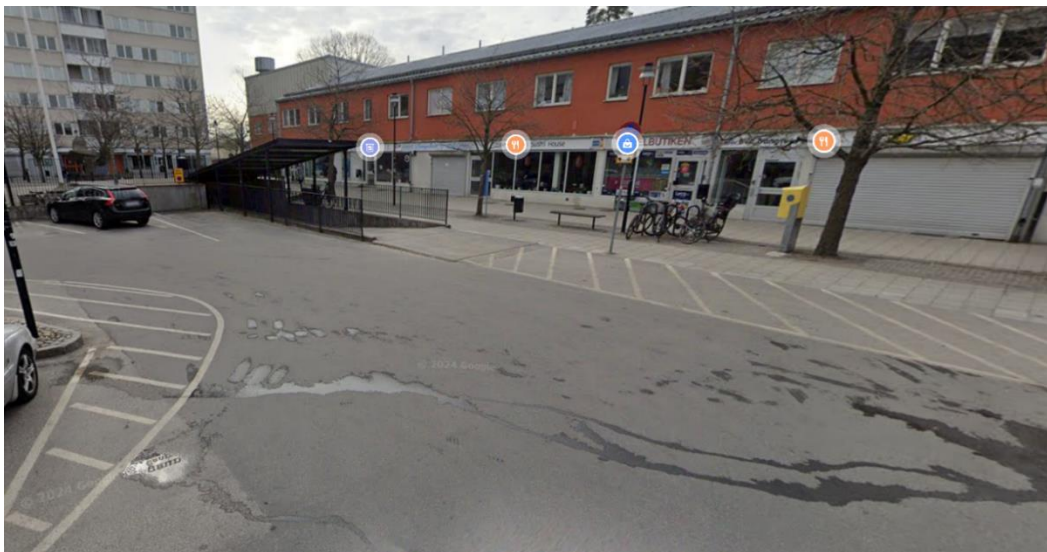
Figur 16. Garagenedfart på Bonden 4 utrustad med kantsten. Bilden tagen från Google streetview. ©Google

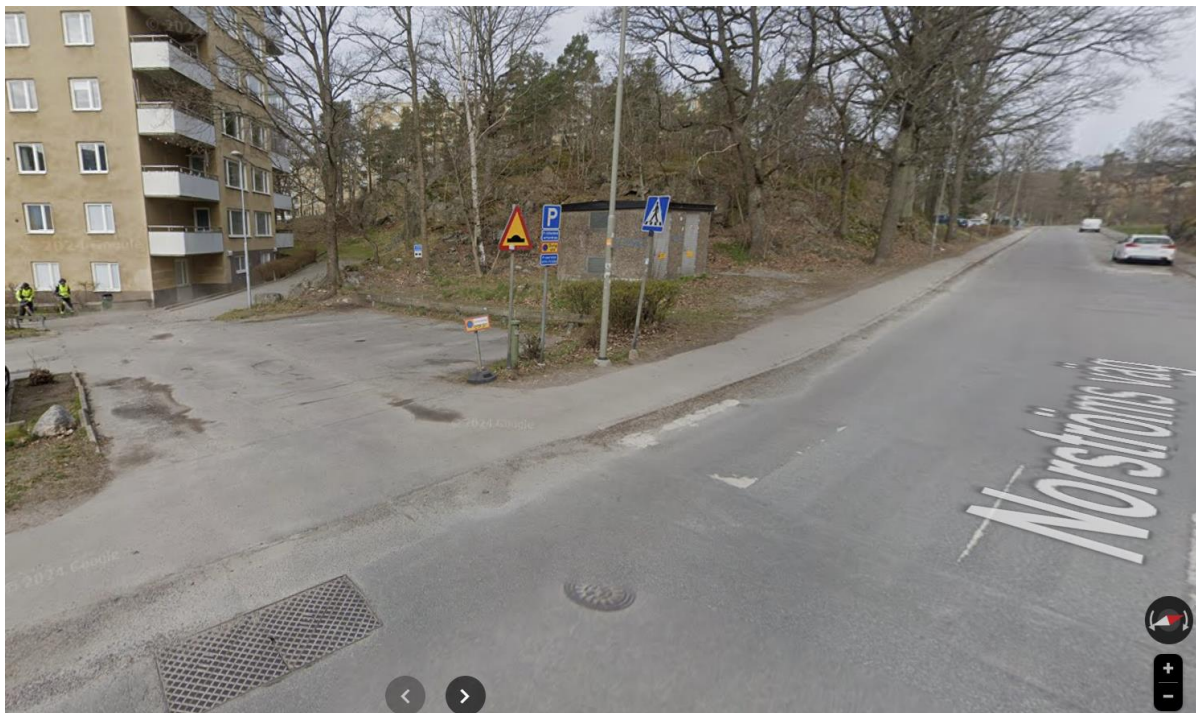
Figur 22. Befintlig infart från Norströms väg till Brickan 2. Foto taget ur Google Street View.

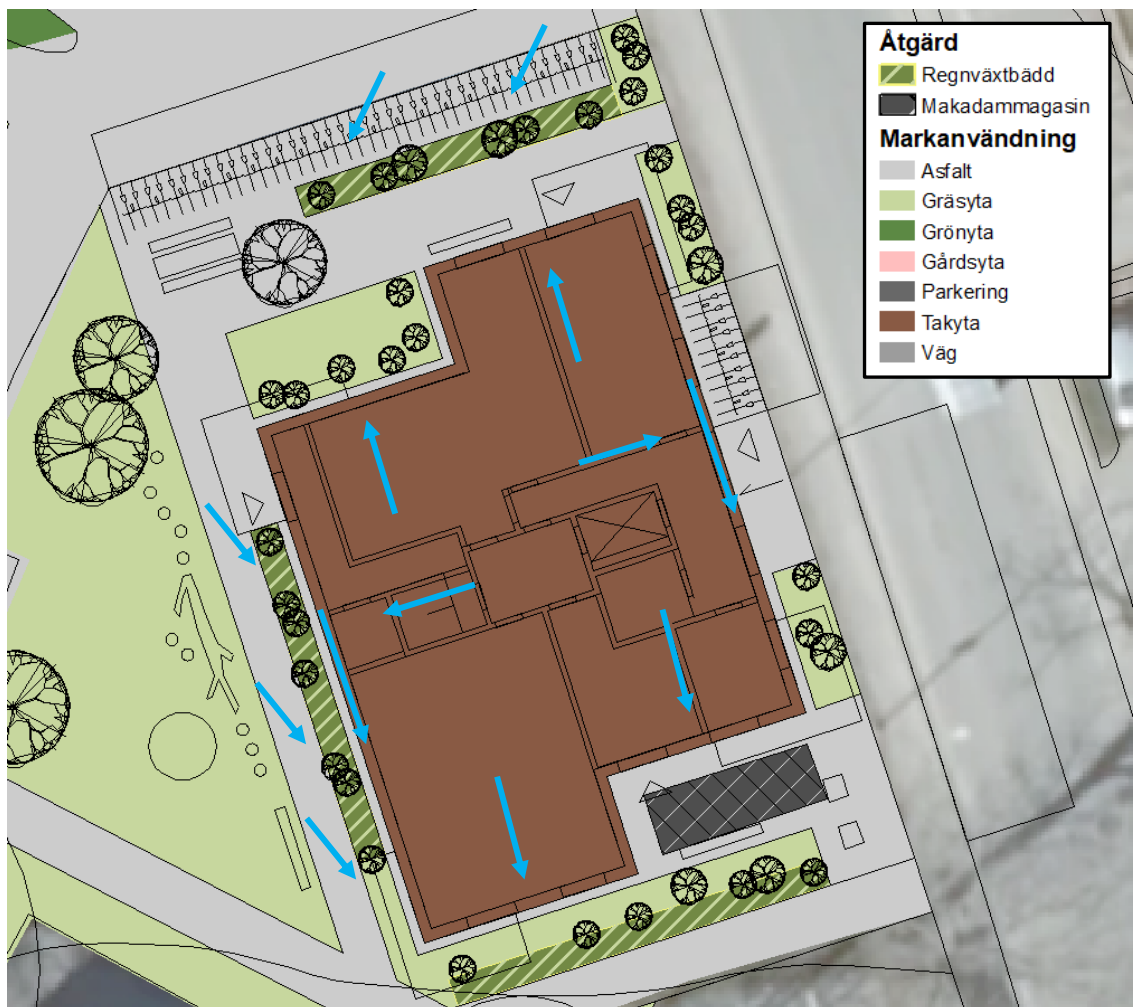
Figur 25. Dagvattenhantering kring hus 4, Brickan 2. Föreslagen flödesriktning redovisas med blåa rinnpilar.

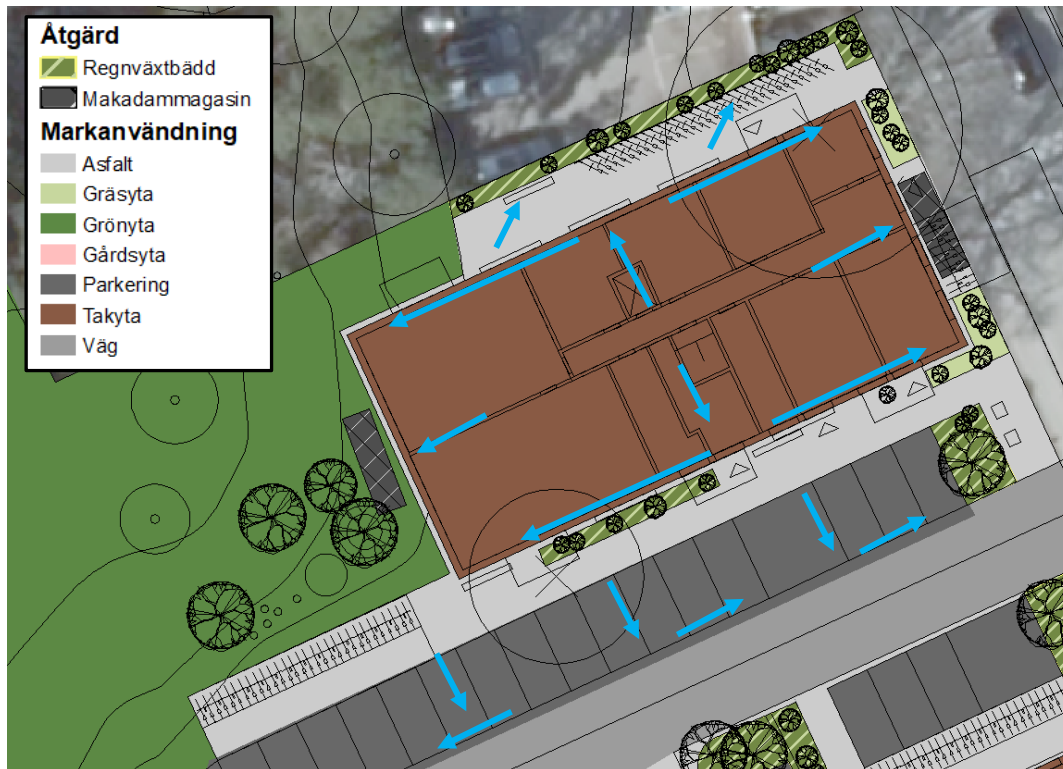
Figur 27. Dagvattenhantering kring hus 2, Brickan 6. Förslag på flödesriktning redovisas med blåa rinnpilar.

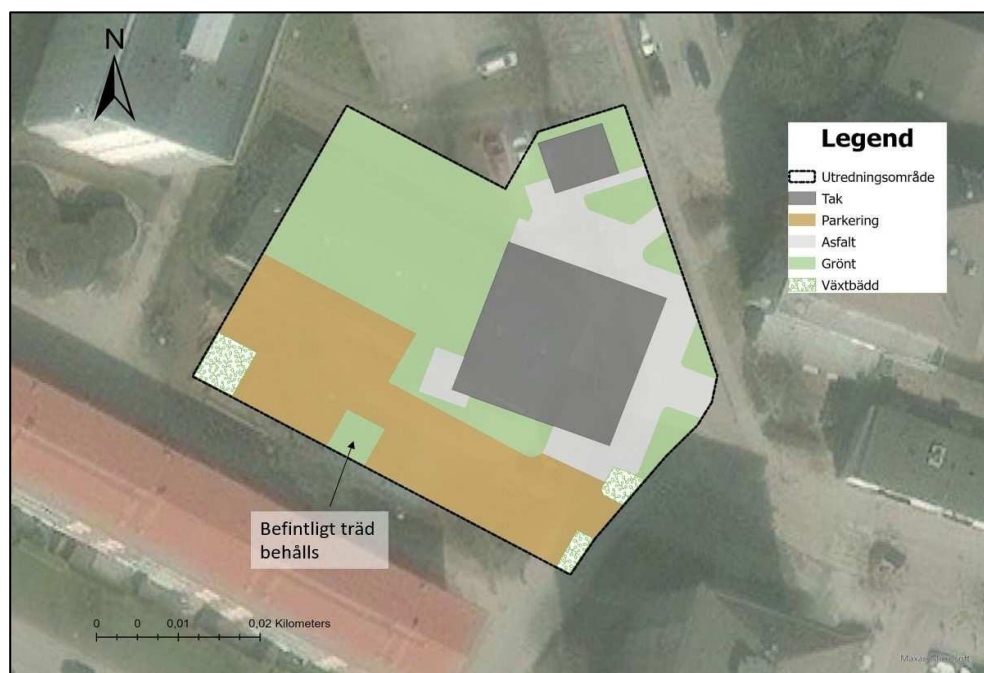
Figur 30. Ungefärlig placering av föreslagna åtgärder för dagvatten vid planerad markanvändning på Brickan 8.

Inom Brickan 8 föreslås dagvattenåtgärder i form av nedsänkta regnväxtbäddar vid parkeringsytan, föreslagen placering visas i Figur 30. Föreslagna anläggningar för dagvattenhantering på Brickan 8, anläggningsyta, erforderlig fördröjningsvolym enligt Huddinge kommuns krav på fördröjning för kvartersmark samt den faktiska förväntade fördröjda volymen i föreslagna anläggningar återges i Tabell 28.

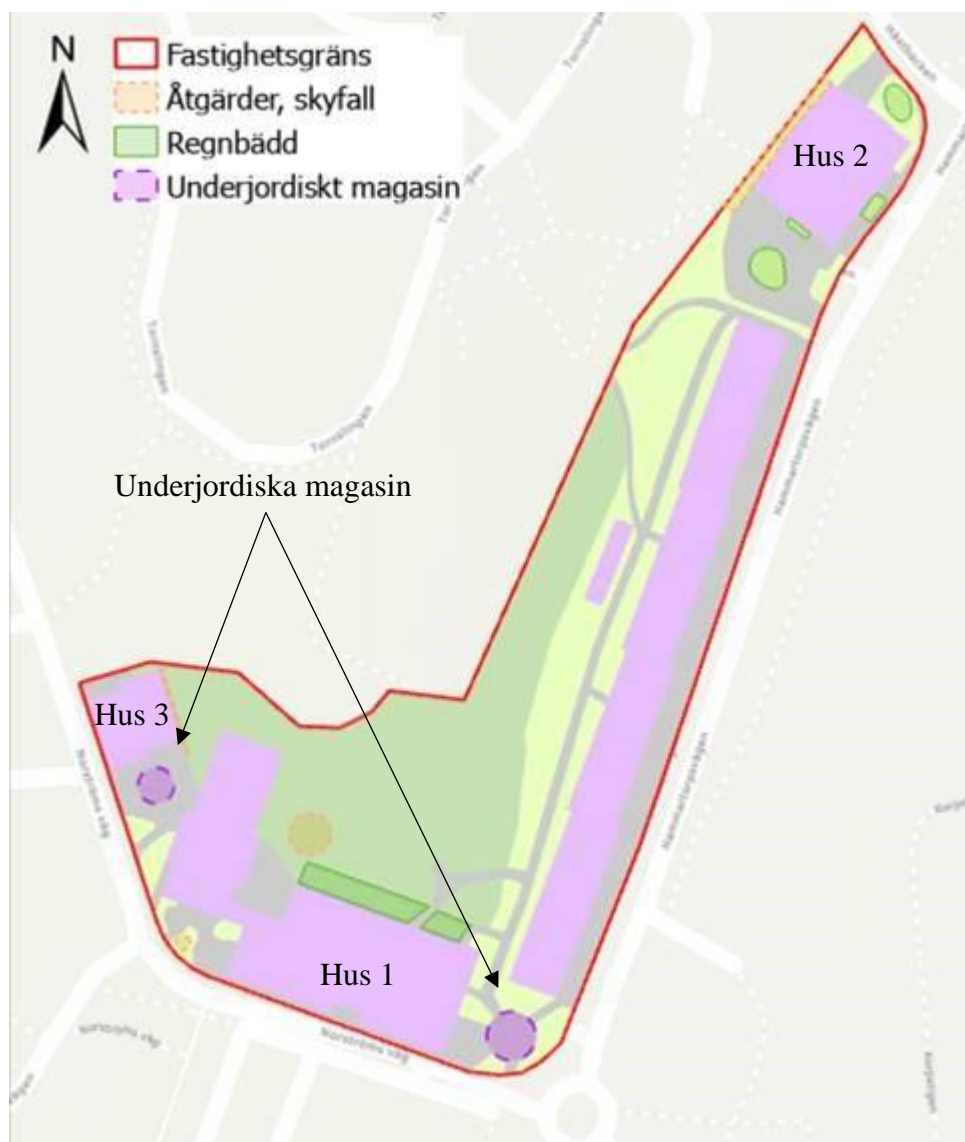
Figur 31. Ungefärlig placering av åtgärder för dagvatten vid planerad markanvändning på Kungen 9.

Dagvattenåtgärder på Kungen 9 är i första hand i form av regnväxtbäddar. Dagvatten som inte kan ledas till regnväxtbäddarna föreslås att ledas till underjordiskt magasin. Föreslagen placering för dagvattenåtgärder visas i Figur 31. Föreslagna anläggningar för dagvattenhantering på Kungen 9, anläggningsyta, erforderlig fördröjningsvolym enligt Huddinge kommuns krav på fördröjning för kvartersmark samt den faktiska förväntade fördröjda volymen i föreslagna anläggningar återges i Tabell 29.

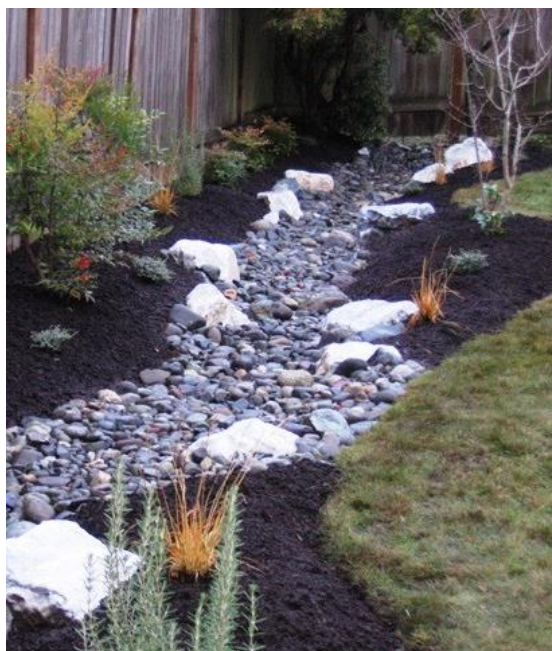
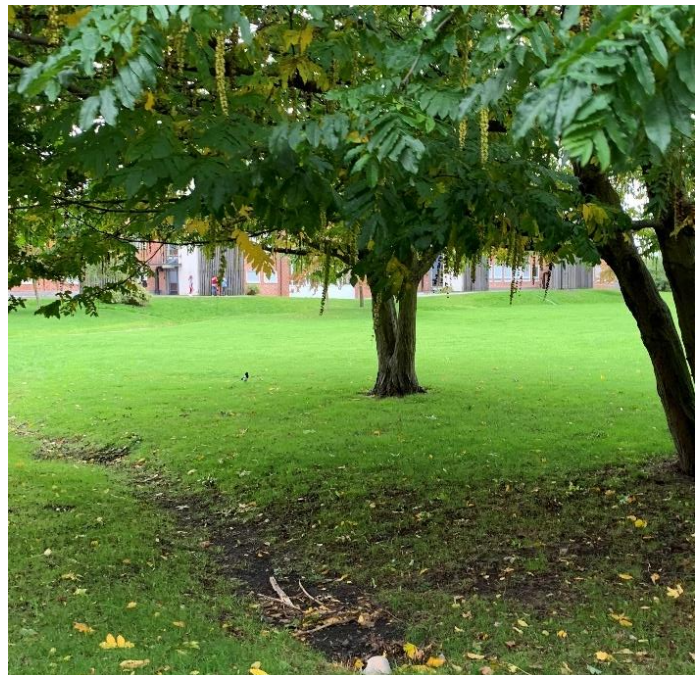
Figur 36. Exempel på avskärande dike/lågstråk i grönområde (t v) samt intill byggnad (t h). Foto: Bjerking AB.

För att skydda ny bebyggelse mot intilliggande högre belägen mark kan ett avskärande dike/lågstråk anläggas som skapar en barriär mot befintlig avrinning. För att inte skapa problematik med stående vatten mot byggnaderna eller på andra områden kan genom höjdsättning ett avskärande dike/lågstråk anläggas som samlar upp vatten från intilliggande mark och avleder vatten förbi byggnader till avsedda ytor. Exempelbilder för avskärande diken återges i Figur 36.
