Svartvik Huddinge kommun

PM Geoteknik

Datum
2024-08-27

PM Geoteknik
Svartvik VA omv. (Högmora 3)

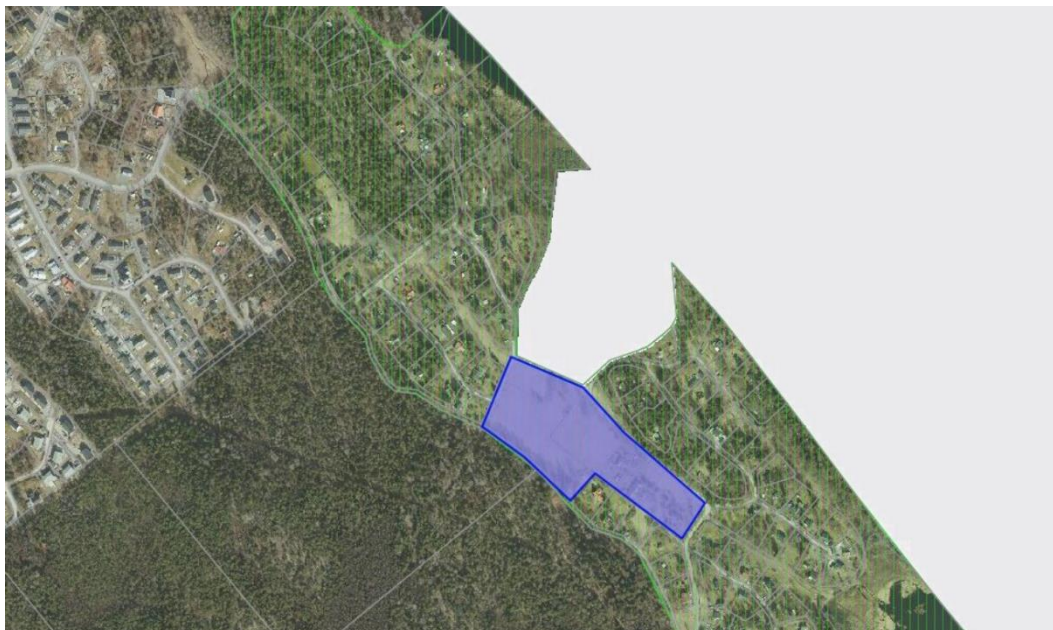
Figur 3. Illustration över delar av planområdet som är relevanta för geoteknisk utredning. Källa Geoteknisk och miljöteknisk markundersökning - Avropsförfrågan Svartvik VA omv. (Högmora 3) 2023-10-11.pdf)
