# PM DAGVATTEN OCH SKYFALL

ÄNDRING DETALJPLAN KUNGENS KURVA,  
IKEA FASTIGHETER AB

Projektnummer: 1094653 (F.d. 202255)

Dokumentnummer: RAPPORT-142124

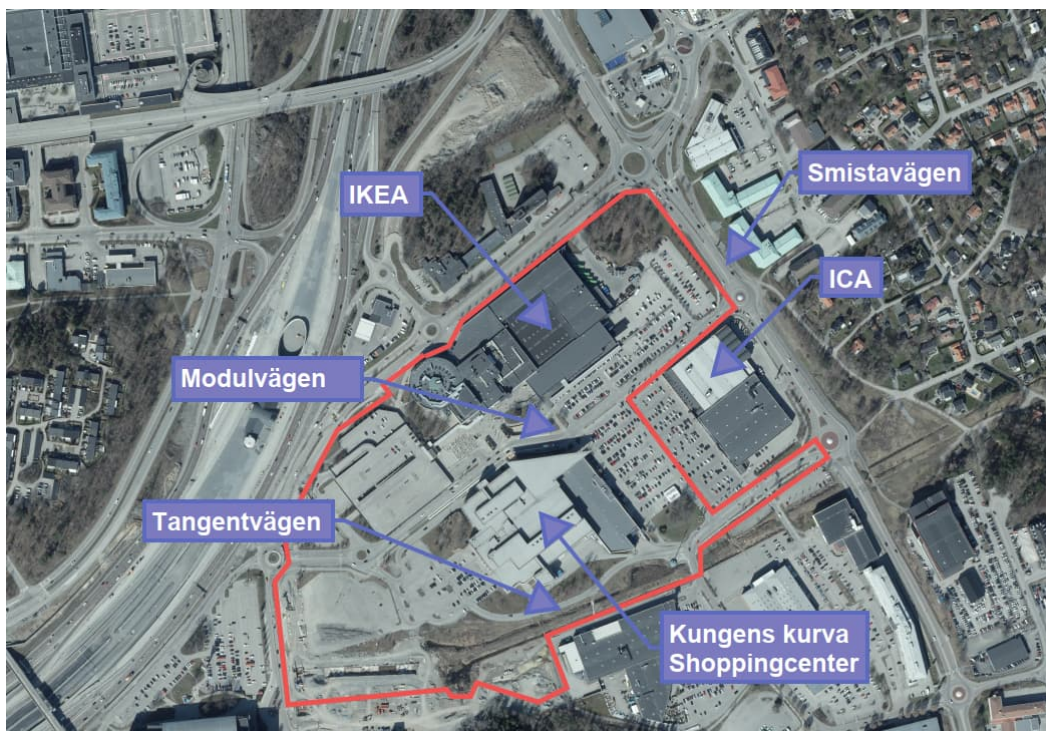
Figur 1. Ortofoto över planområdet. Ungefärlig detaljplanegräns för gällande detaljplan redovisas i rött.

Planområdet är idag till större delen hårdgjort, se figur 1 för ortofoto. Fastighetsgränser redovisas i figur 2.

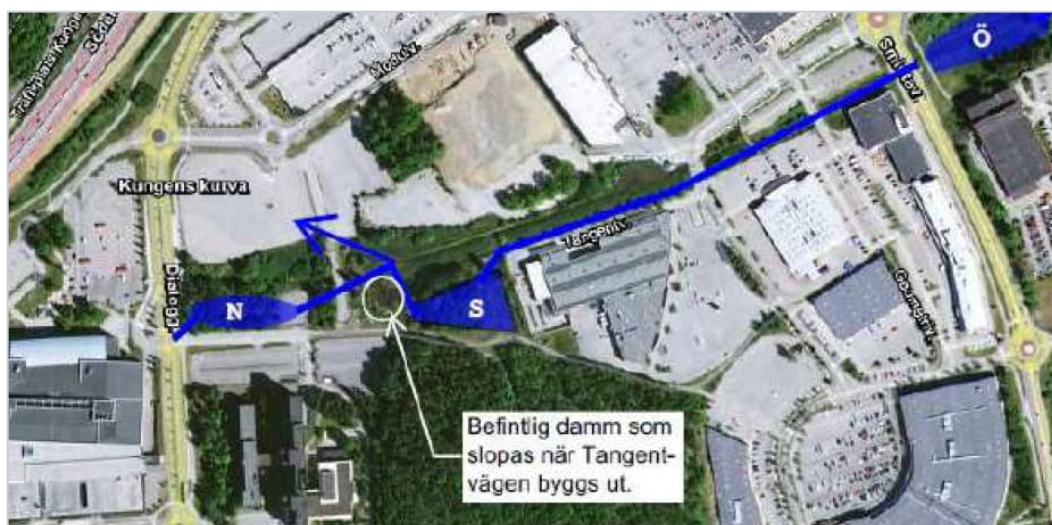
I planbeskrivningen beskrivs att befintliga vattendrag och dammar kommer att påverkas vid en utbyggnad av Tangentvägen, och att de ersätts med tre nya dammar, se figur 4. Damm N och S ligger inom planområdet medan damm Ö ligger utanför planområdet. Syftet med dessa dammar är att omhänderta dagvatten från allmän platsmark gata.

Figur 4. En befintlig damm behöver ersättas med tre nya dammar (figur från planbeskrivning).

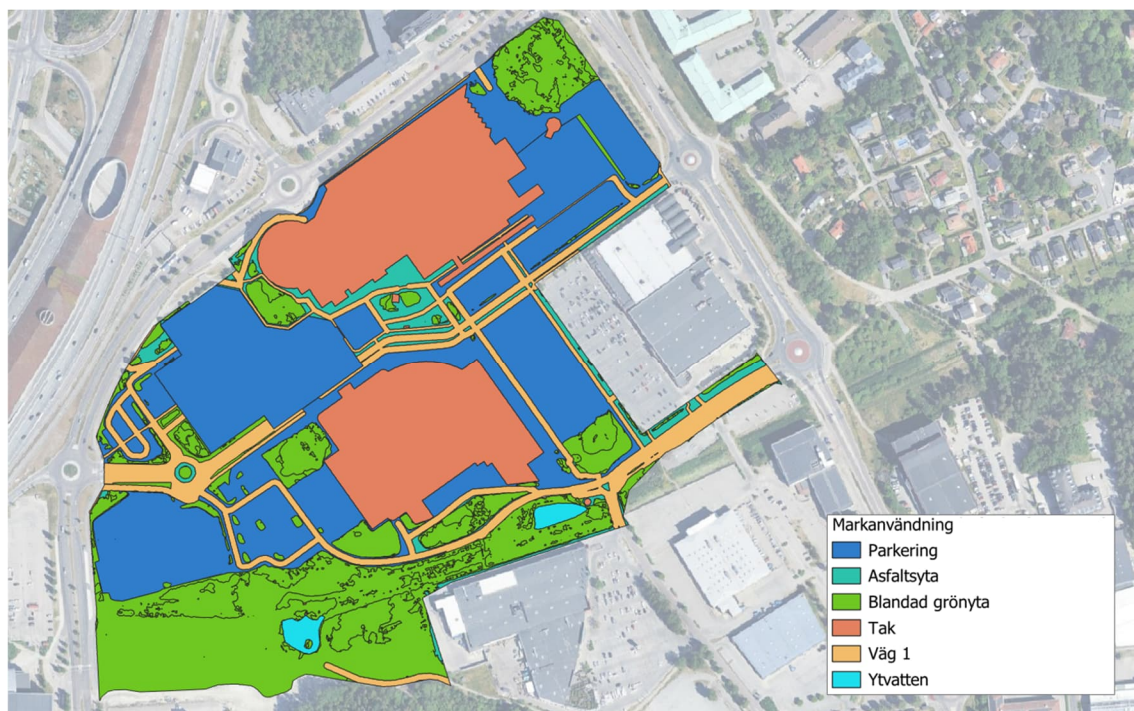
Befintliga dagvattenåtgärder så som oljeavskiljare, fettavskiljare och dagvattendammar inkluderades inte i modellen då tillräckliga uppgifter om dessa saknats vid tillfället för utredningen. I Figur 11 redovisas den befintliga markanvändningen inom planområdet.

Figur 11. Befintlig markanvändning inom planområdet för Kurvan 2 och 5 uppdelat i kategorier från StormTac.

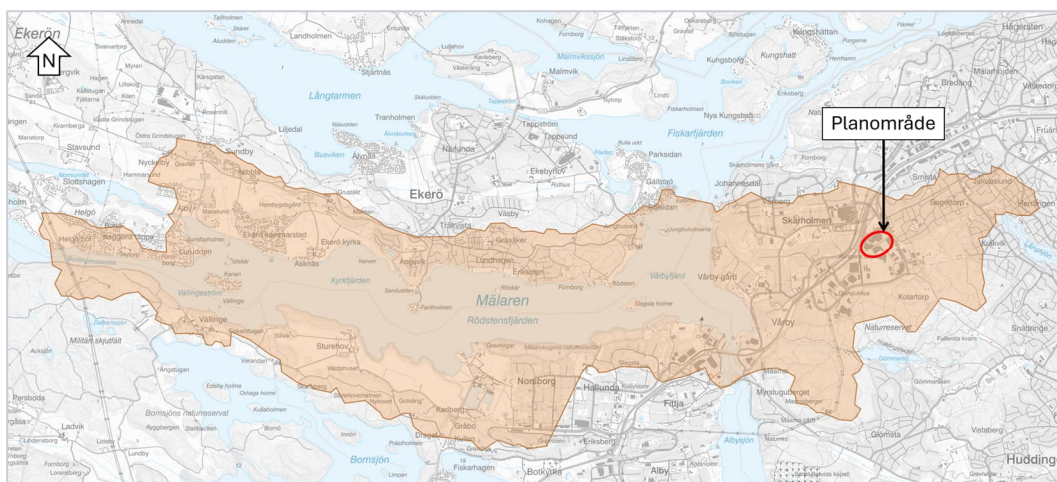
Planområdet ligger inom avrinningsområdet "Mälaren-Rödstensfjärden" (figur 13). Mälaren-Rödstensfjärden är en naturlig vattenförekomst med en total yta på cirka  $13 \text{ km}^2$ . Enligt VISS har Rödstensfjärden God ekologisk status och Uppnår ej god kemisk status. MKN för vattenförekomsten är God ekologisk status och God kemisk ytvattenstatus (med undantag för PFOS och TBT i form av senare målår 2027, samt mindre stränga krav för Hg och Bromerad difenyleter, PBDE).

Figur 13. Avrinningsområdet för Mälaren-Rödstensfjärden markeras med orange polygon och planområdets läge med röd cirkel.
