# Dagvattenutredning

Godsägaren 2 och 3  
Huddinge kommun

2026-04-02

Konsultbolag:                   Structor Mark Stockholm AB  
Uppdragsnummer:           4593  
Datum:                         2026-04-02  
Uppdragsledare:           Per Boholm

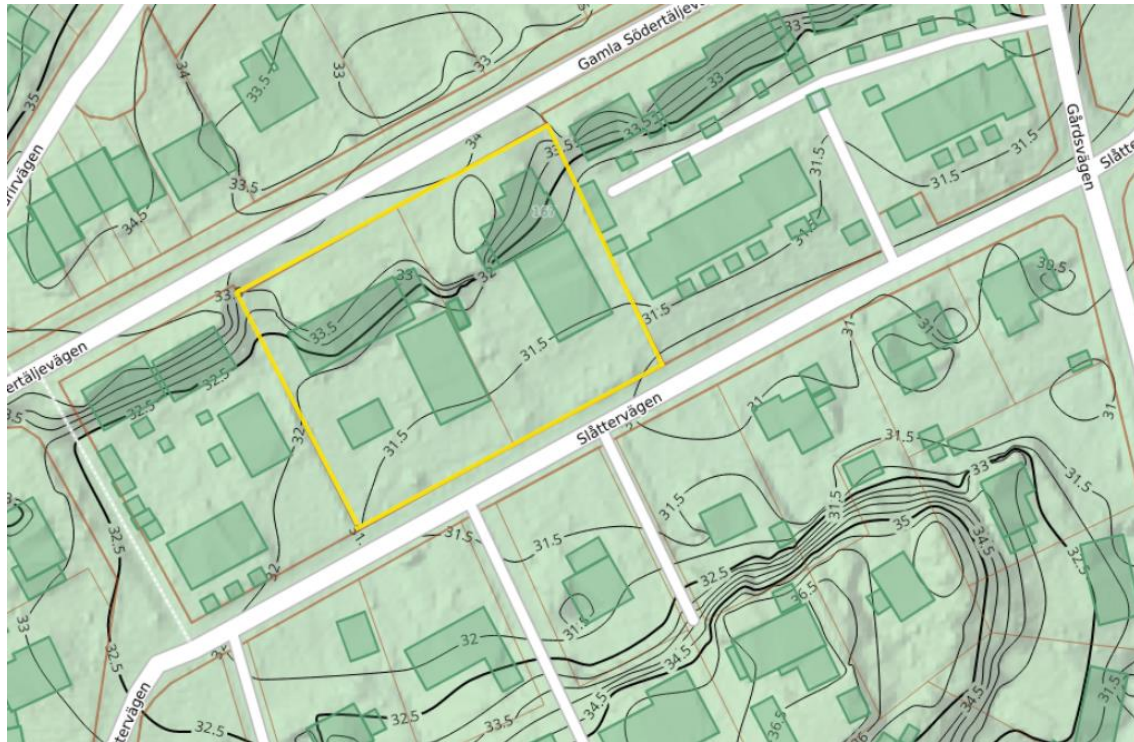
**Figur 11 Marknivåer illustrerat med höjdkurvor.**

Scalgo Live har använts för analys av skyfall. Huddinge kommuns skyfallskartering har inte använts då den generellt är uppbyggd utifrån gammalt underlag på markytor och inte uppdateras i samma takt som Scalgo Live. Enligt underlag från Scalgo<sup>2</sup> baserat på senaste GIS-data från bland annat Lantmäteriet (2025-10-04), lutar området från norr +34 till söder +31,4 som ger en nivåskillnad på 2-3 m.

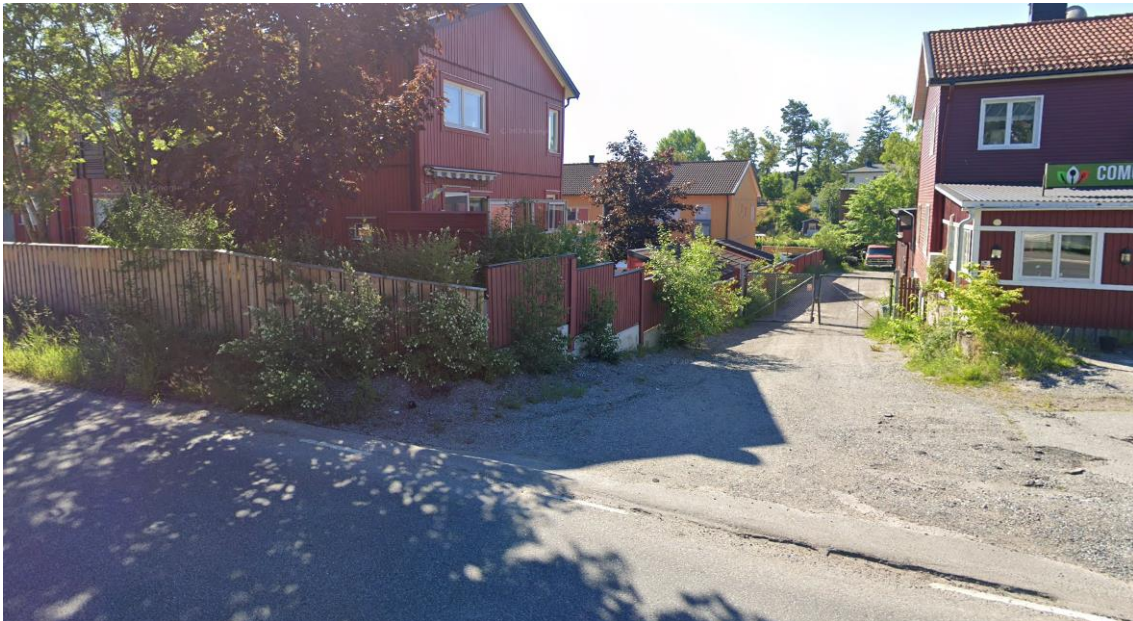
**Figur 12.** Den östra fastighetsgränsen sett från Gamla Södertäljevägen där skyfallsvattnet rinner utmed staketet ner mot Slåttervägen.

Gamla Södertäljevägen fungerar som en vattendelare vid normalregn då området norr om ligger betydligt lägre. Vid stora skyfall (100-årsregn) kan vattennivån teoretiskt stiga så pass mycket på norra sidan vägen att det rinner över vägen och passerar utredningsområdet längsmed den östra fastighetsgränsen vidare till Slätternvägen, Figur 12. Flödet över fastigheten uppgår vid det scenariot till 59 l/s. Efter utbyggnad är det viktigt att vattnet även i fortsättningen kan passera fastigheten för att inte skapa problem uppströms.

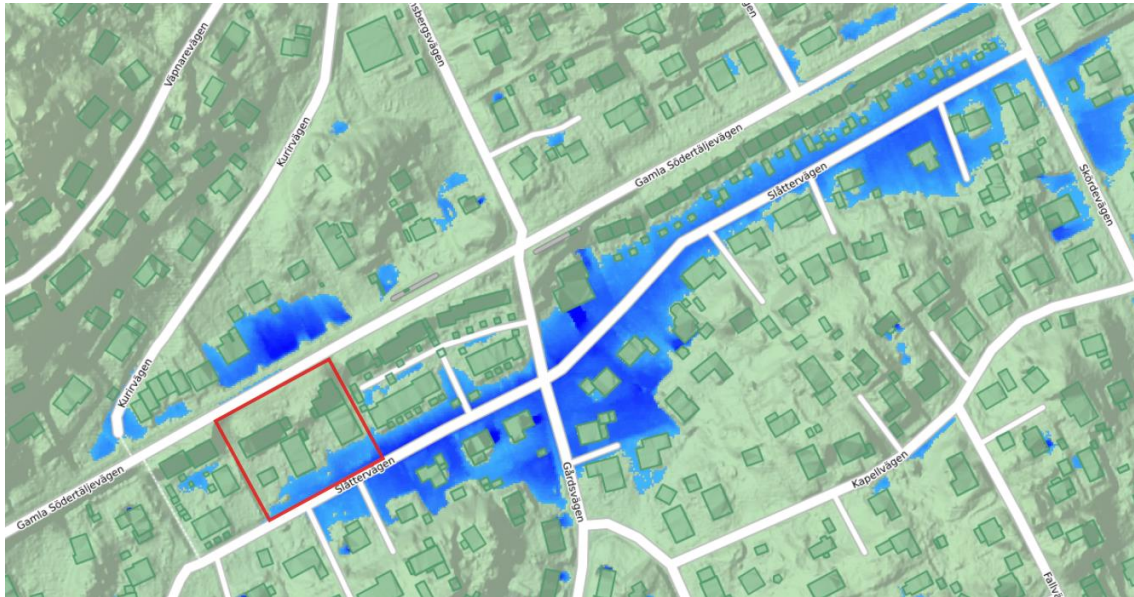
**Figur 21** Översvämmade ytor vid skyfall (100-årsregn) vid befintliga förhållanden framtagna med ScalgoLive.

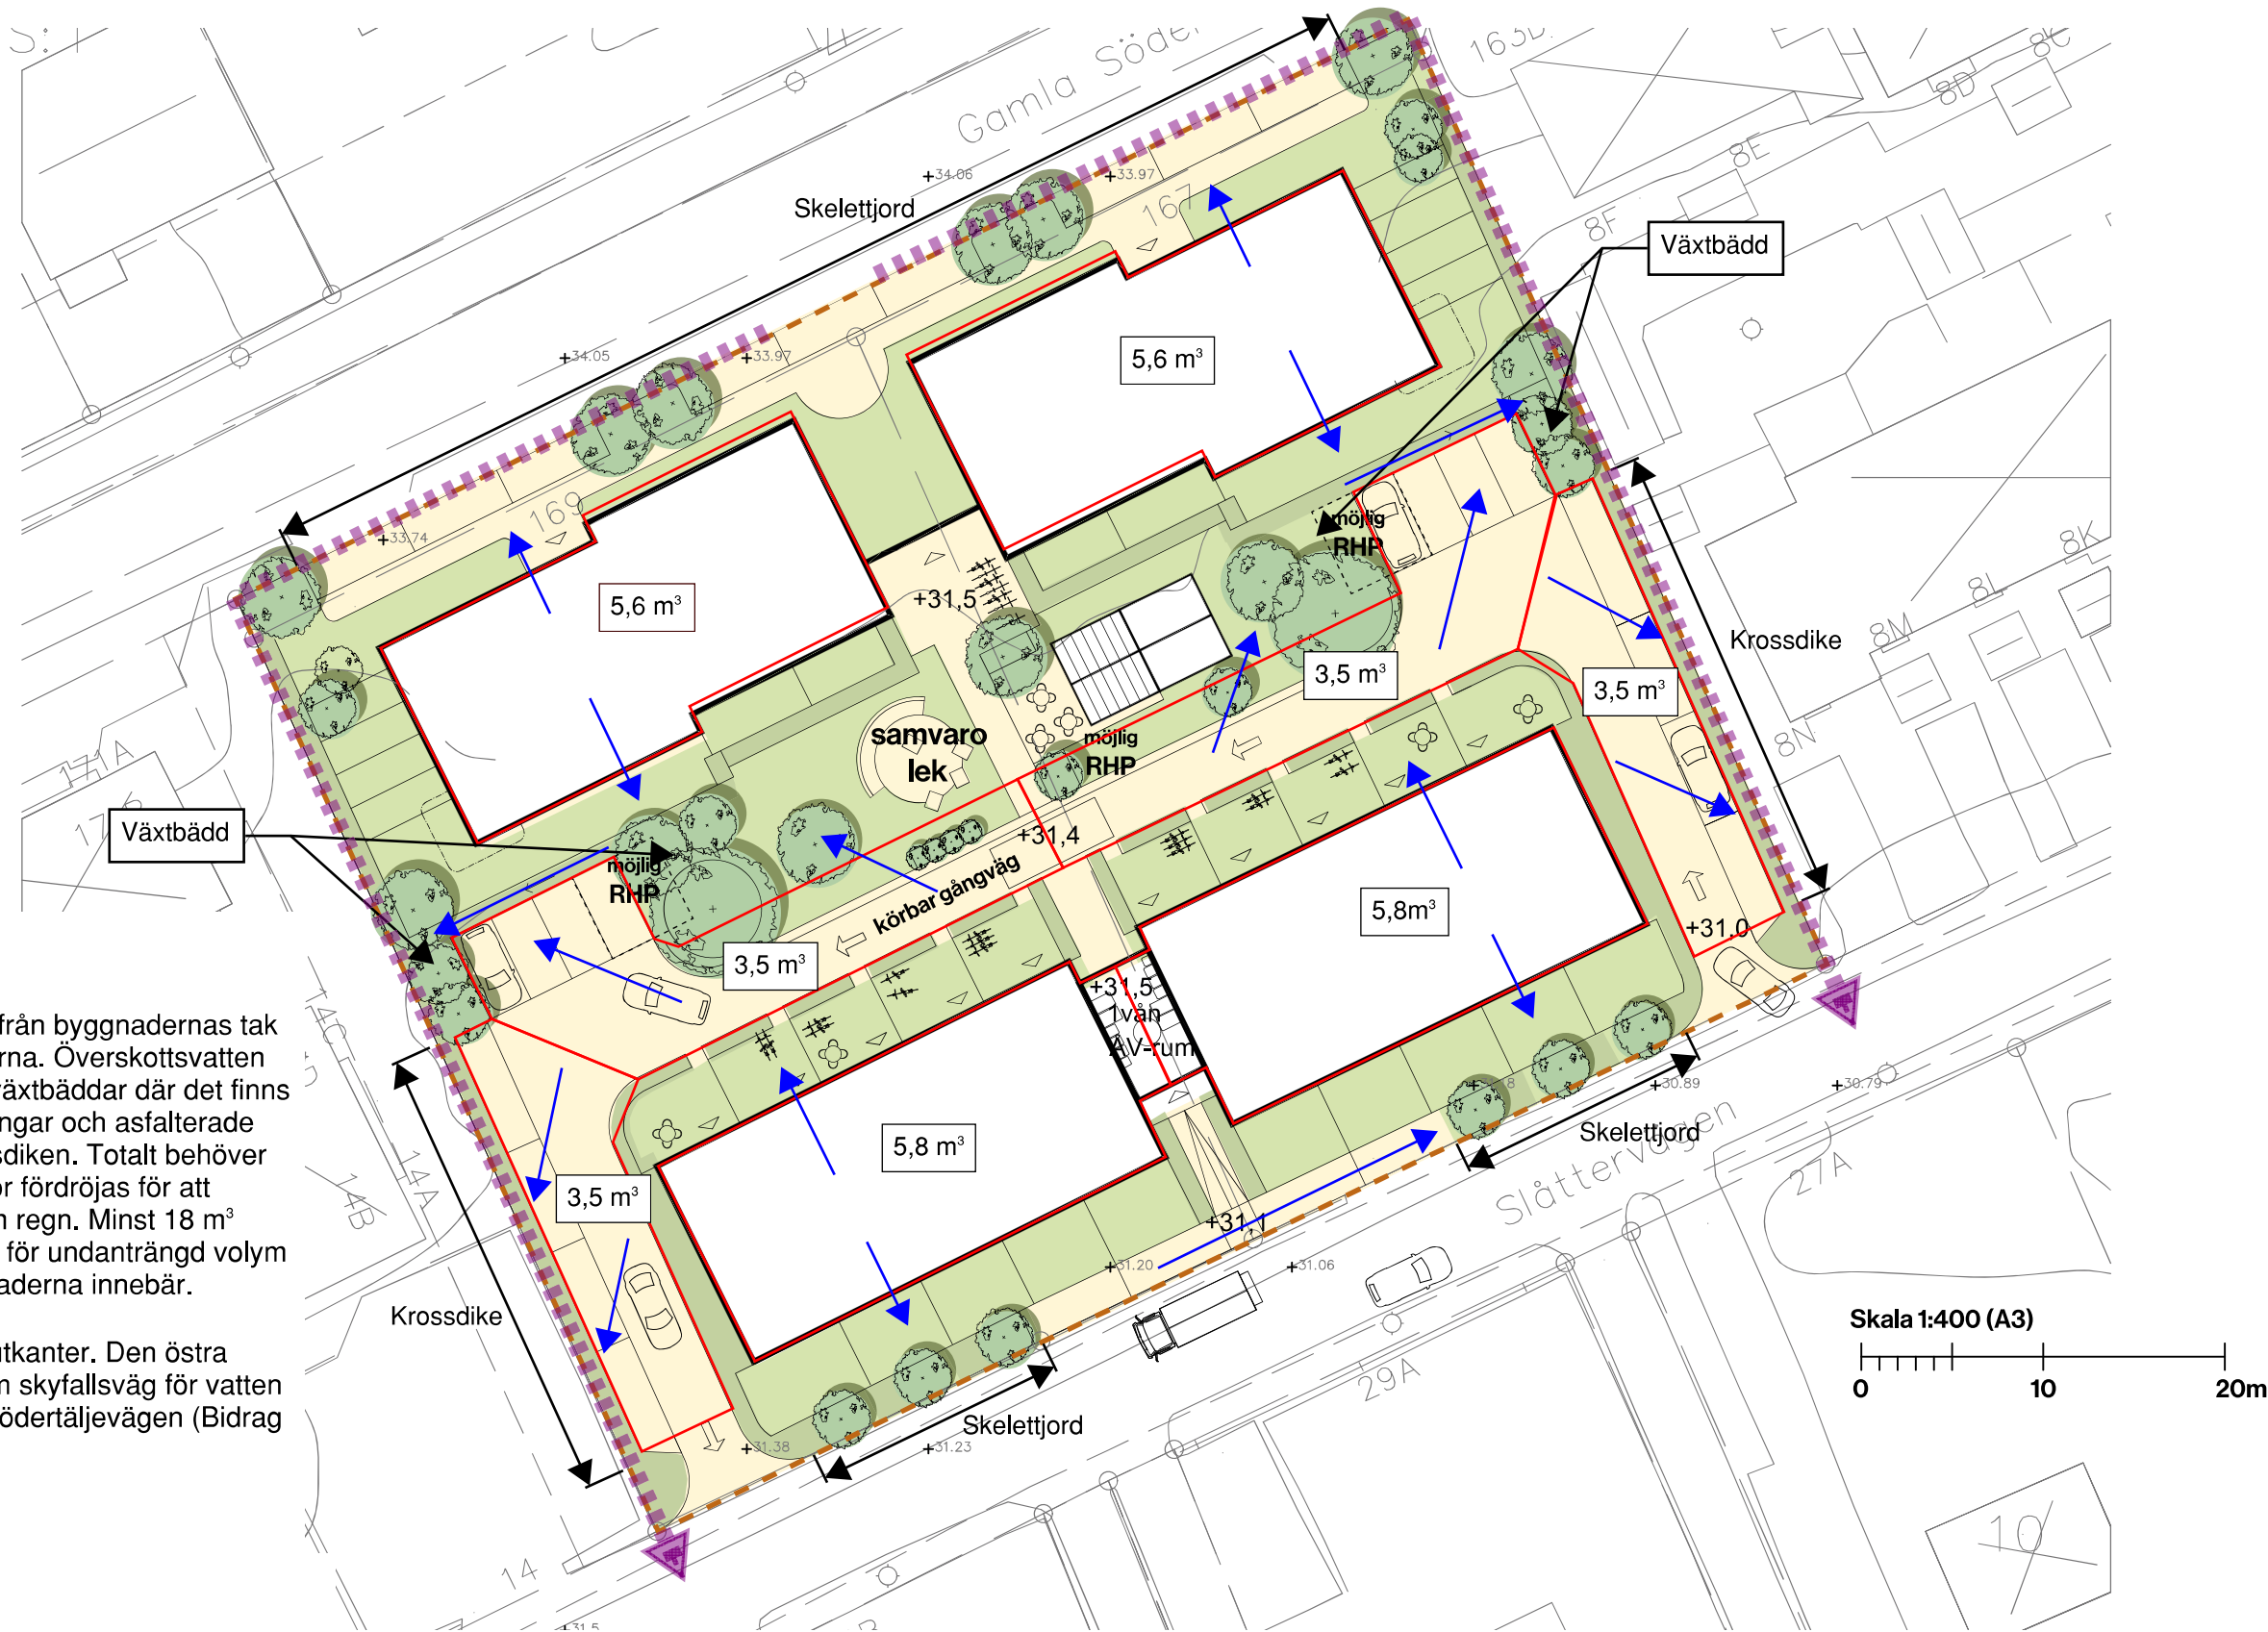
## Bilaga - Avvattningsplan

- Avrinningsriktning
- X,X m³

Erfordrad fördröjning från hårdgjord yta
- Skyfallsväg
- Avrinningsyta

Dagvatten hanteras lokalt och leds från byggnadernas tak ut på infiltrationsytor runt byggnaderna. Överskottsvatten avleds vidare till skelettjordar eller växtbäddar där det finns större kapacitet. Vatten från parkeringar och asfalterade ytor avleds till växtbäddar och krossdiken. Totalt behöver 37 m³ dagvatten från hårdgjorda ytor fördröjas för att motsvara rening av de första 20 mm regn. Minst 18 m³ måste anläggas för att kompensera för undanträngd volym vid skyfall som de nya södra byggnaderna innebär.
