# PROJEKTERINGS-SPM/BERGTEKNIK

**SJÖDALSBACKEN**  
**BONAVA AB**

GRANSKNINGSHANDLING

**SWECO CIVIL AB**  
**STOCKHOLM BERGTEKNIK**

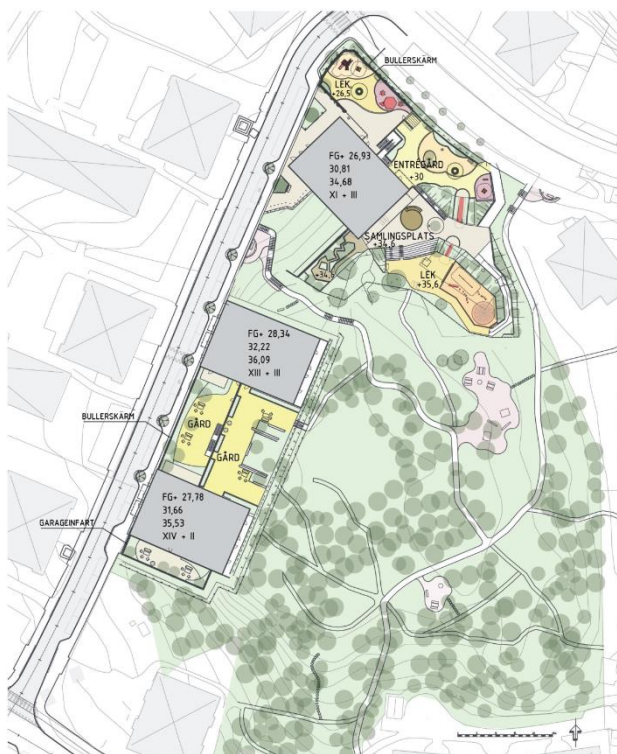
Projektet avser uppförande av tre bostadshus längs Sjödalsbacken i Huddinge. I projektet ingår även angränsande arbeten med mark, gårdar och parkeringar kring byggnaderna, samt byggnationen av en parkeringsanläggning under husen. Figur 1 redogör lägen för planerad bebyggelse.

Figur 1. Situationsplan för planerade fastigheter (Hus A, Hus B och Hus C).
