HUDDINGE SAMHÄLLSFÄSTIGHETER AB ASPEN 3 M.FL.

PM REDOGÖRELSE AV FÖRORENINGSSITUATION I OMRÅDET KRING
ASPEN 3 M.FL.

PROJEKTNR. A116325
DOKUMENTNR. A116325_PM_Redogörelse av föroreningssituation
VERSION 2.0
UTGIVNINGSDATUM 2022-09-19
UTARBETAD Gustav Sundén
GRANSKAD Michael Lindberg
GODKÄND Michael Lindberg

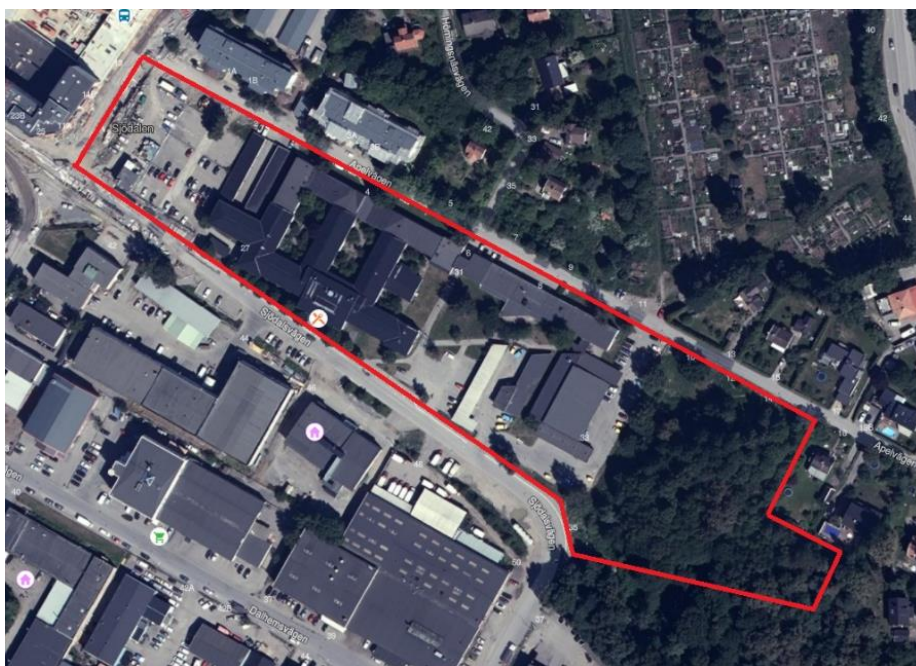
Figur 1: Flygfoto över Aspen 2 & 3. Det aktuella undersökningsområdet är markerat i rött.

COWI AB har på uppdrag av Huddinge Samhällsfastigheter AB tidigare utfört en geoteknisk samt översiktlig markmiljöteknisk undersökning och utredning inom fastigheterna Aspen 2 & 3, Huddinge kommun, se Figur 1. De markmiljöundersökningar som genomfördes omfattade endast provtagning av jord och inte grundvatten varför frågan om eventuellt behov av kompletteringar avseende grundvatten har väckts. Emellertid har utredningar på uppdrag av Huddinge kommun utförts i gatumark runt de aktuella kvarteren där bland annat grundvatten provtagits. Resultaten från dessa utredningar redovisas i tre rapporter; Aspen Del 1 Sjödalsvägen, Aspen Del 2 Apelvägen och Aspen Del 3 Översvämningstytan (Wescon, 2022). De aktuella områdena framgår av Figur 2.

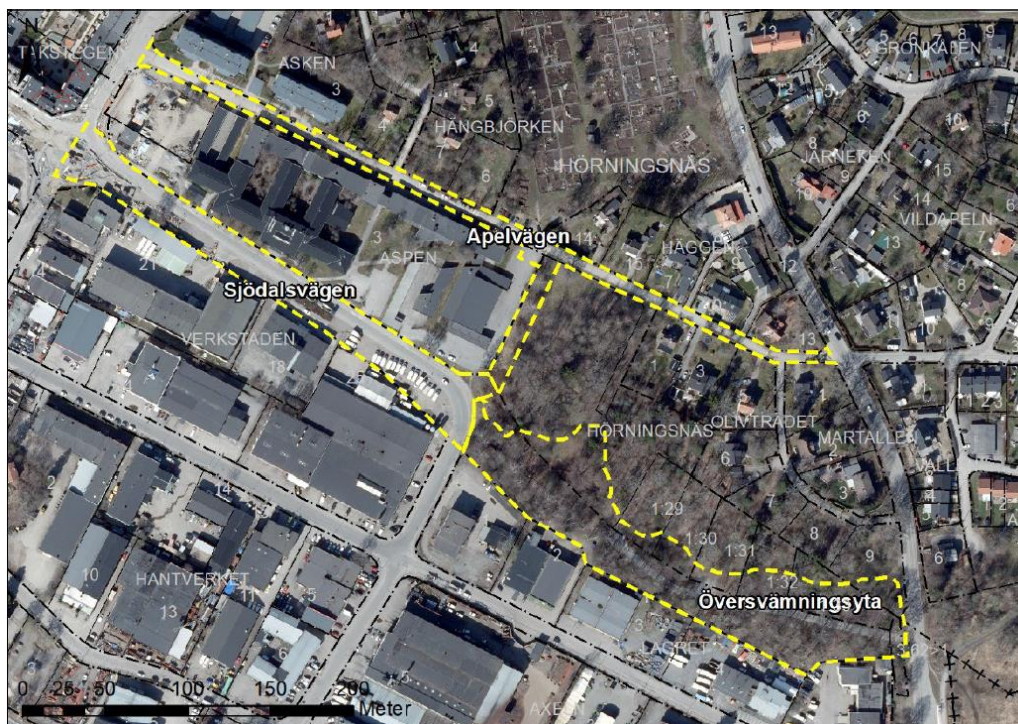
Figur 2: Aktuella undersökningsområden inom gatumark runt fastigheterna Aspen 2 & 3. Wescon (2022).
