Huddinge, Storängen

Verkstaden, Hantverket och Tonfisken, etapp 4

PM Geoteknik nr 1

Planeringsunderlag

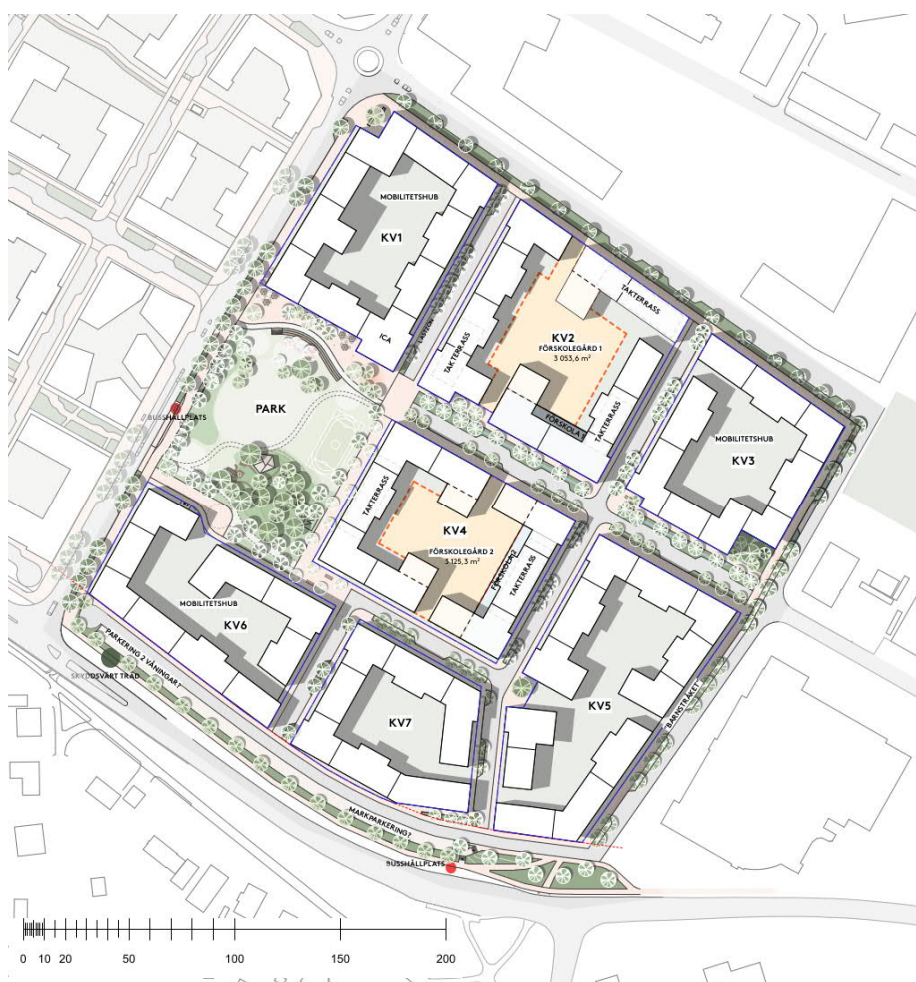
Figur 2. Situationsplan Storängen E4, daterad 2021-07-07.

Inom planområdet planeras sju nya bostadskvarter, en ca 80 x 100 m stor park samt infrastruktur i form av gator, gångvägar och ledningar, se figur 2.

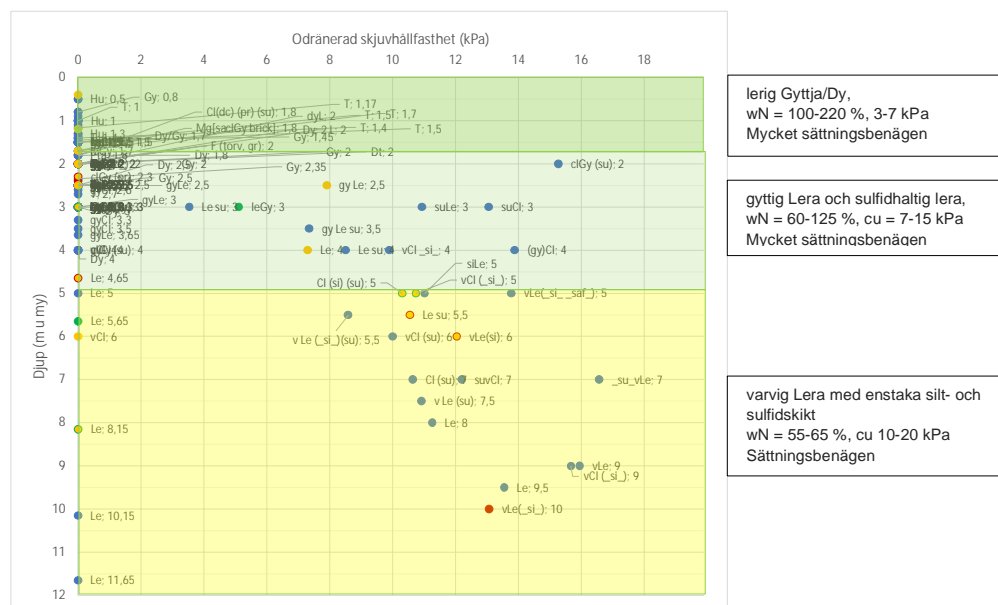
Figur 8. Analys av den organiska jorden och lerans sammansättning samt uppmätta hållfasthetsegenskaper.

Lerans sättningsegenskaper har inte närmare undersökts i detta skede. Tidigare utförda undersökningar inom angränsande etapp (Storängen etapp 2) samt inträffade marksättningar ger dock en indikativ bild om rådande egenskaper även om de kan variera lokalt med organisk halt, lertjocklek och tidigare belastning.

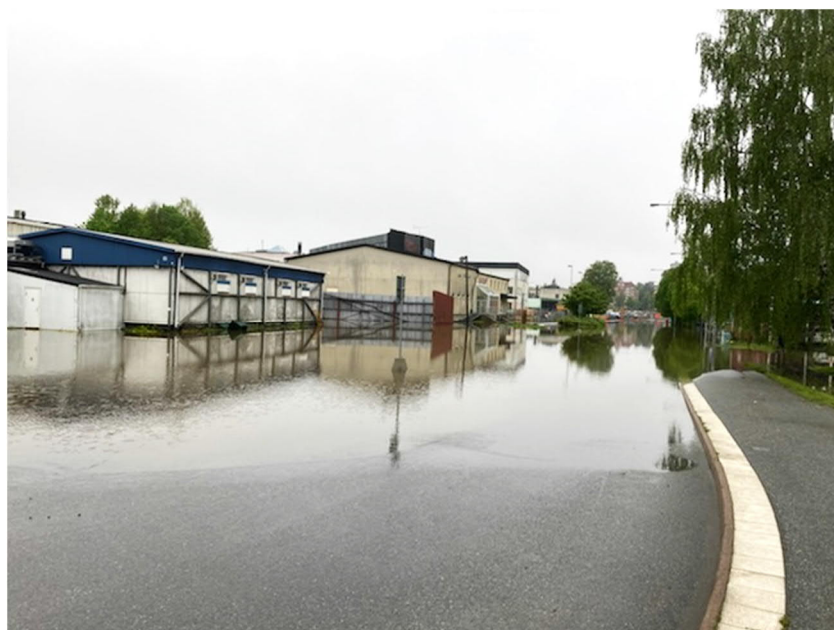
Figur 10. Översvämmat område vid Södalsvägen den 28 maj 2021. Enligt uppgift sker återkommande översvämningar i området.

Vattennivån i fyllningslagren ovan leran bestäms av dagvattensystemets dräneringsnivåer i regnvattenbrunnar och av dräneringar kring byggnader. Ledningssystemet inom Storängen bedöms vara skadat på grund av sättningar i marken, vilket orsakar läckage och att kringliggande fyllningsjord vattenmättas då dagvattensystemet blir överbelastat.

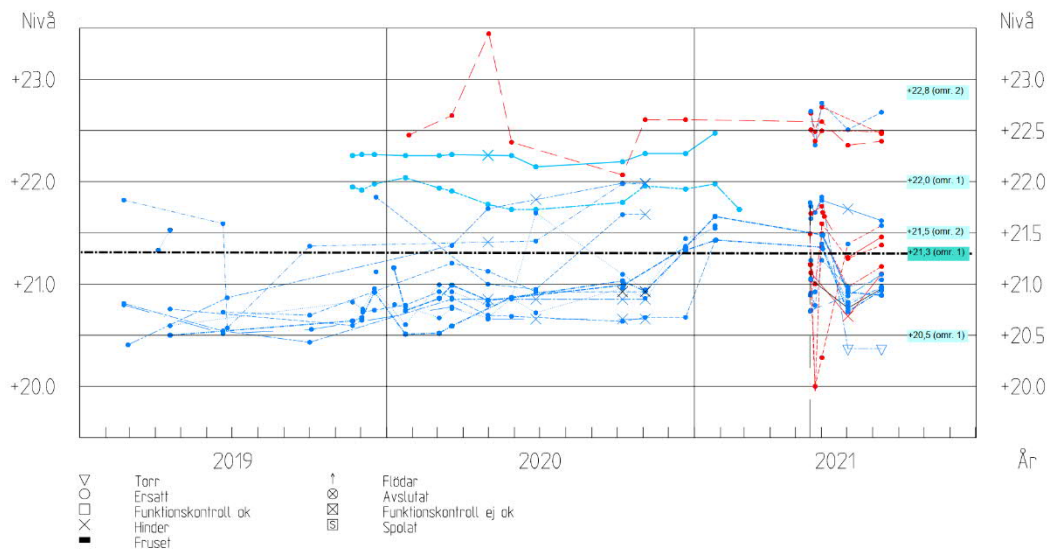
Figur 12. Sammanställning av uppmätta grundvattentrycknivåer (blå färg). Röda nivåer illustrerar uppmätta vattennivåer i fyllningen ovan leran (övre magasin). Turkosa mätserier är observationer i rör som ligger utanför (väster om) området.

Uppmätta grundvattentrycknivåer redovisas i figur 11 och 12 samt på ritning G-10.1-03.

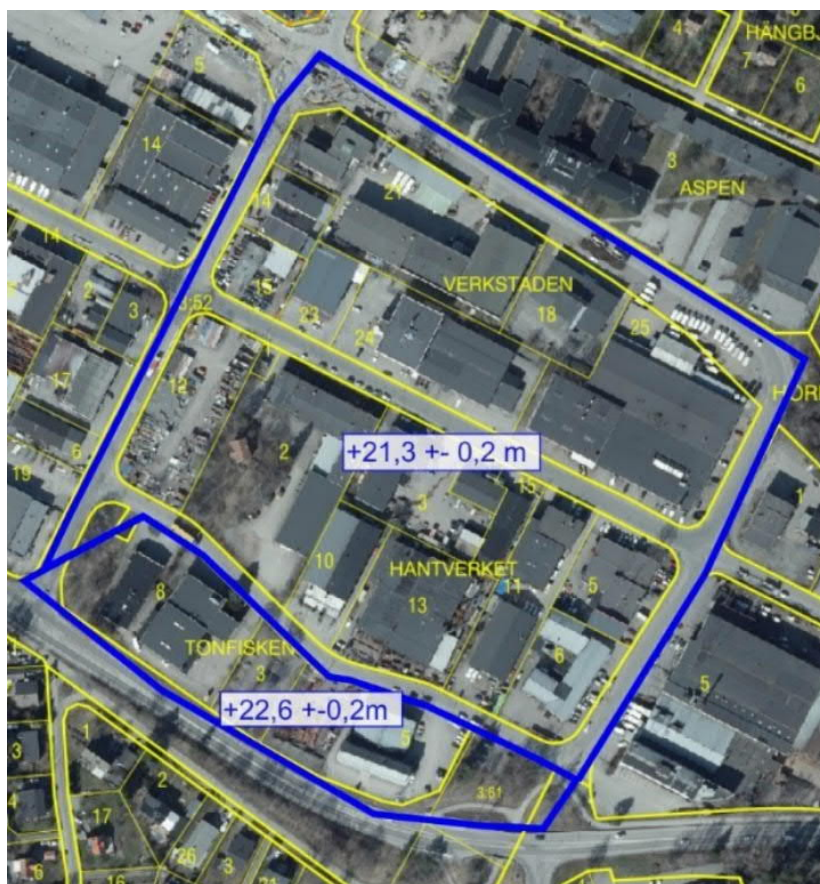
Figur 15. Preliminär bedömning av lägsta nivå för dränerande ingrepp.

All schakt eller andra undermarksarbeten under grundvattenytan är i princip tillståndspliktig verksamhet enligt kap. 11 MB, förutsatt att verksamheten föranleder hantering av och därmed påverkan på grundvattnet, t.ex. i form av länshållning. Bedömning av vilken omgivningspåverkan som eventuella temporära eller permanenta grundvattensänkningar kan ge upphov till, görs på verksamhetsutövarens risk och behöver studeras under planeringskedet.

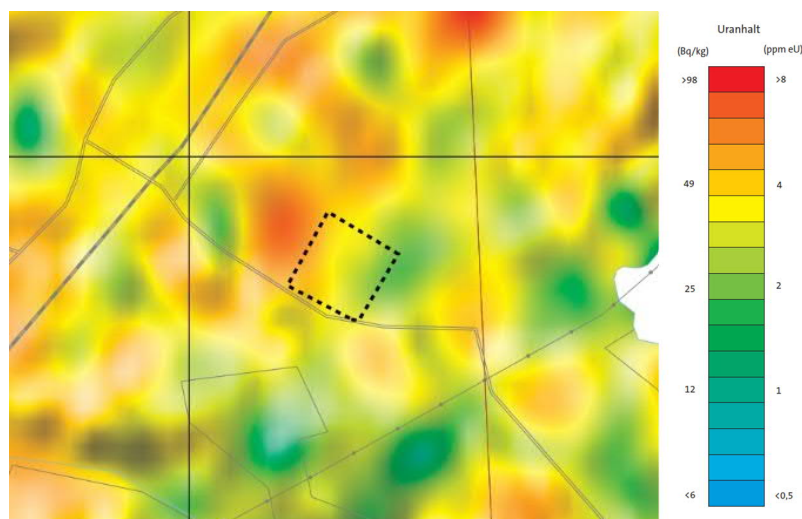
Figur 14. Uranhalten i mark enligt SGU:s gammaspektrometriska mätningar.

Någon markradonmätning har inte utförts. Enligt SGU:s gammaspektrometriska mätningar, som ger en indikation på radonhalten i markens porluft, över området är markens uranhalt låg till normal (2,6 – 4,5 ppm).

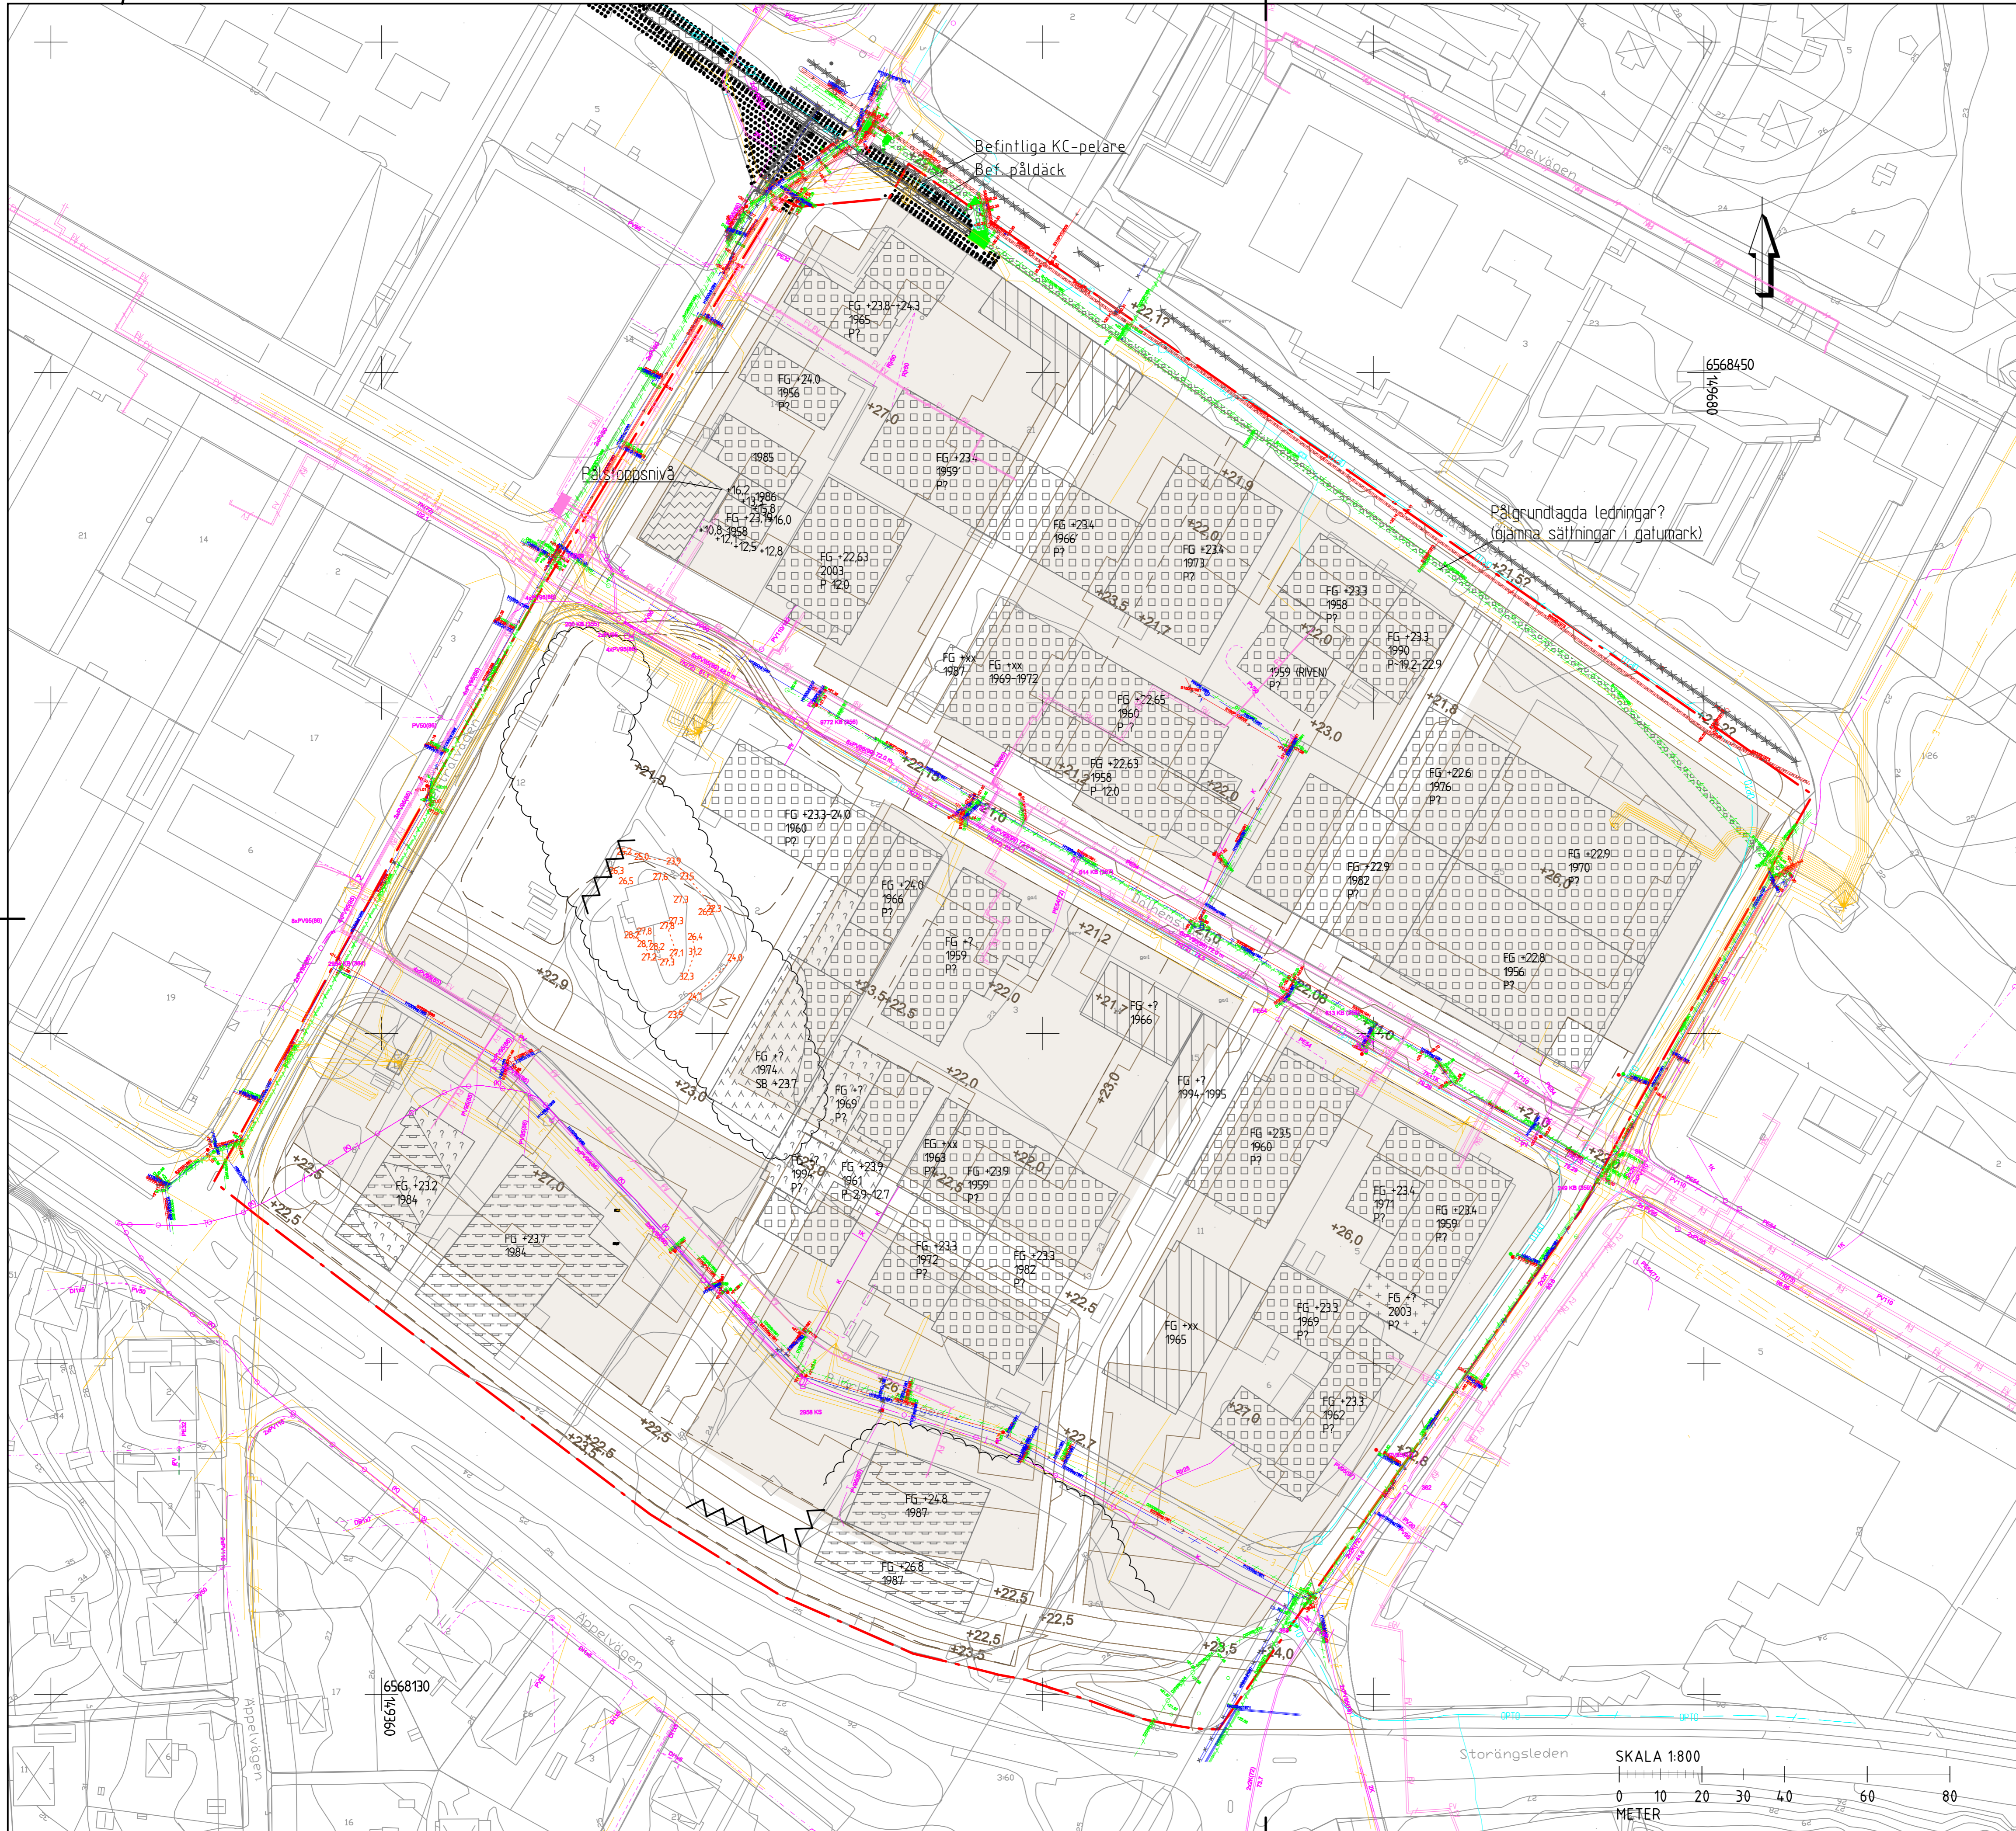
- FV Fjärrvärme (Södertörns fjärrvärme)
- El (Vattenfall)
- Opto (Stokab och Huddinge kommun)
- Tele (Skanova)
- Spiltvatten (SVOA)
- Dagvatten (SVOA)
- Vatten (SVOA)

Grundläggningssätt m.m. för befintliga byggnader redovisas på planritning G-10.1-04 i skala 1:800 samt tabell 1 nedan.

Befintliga ledningars lägsta vattengångsnivåer ligger generellt på ca 2-2,5 m djup under nuvarande marknivå. Grundläggningsinformation för befintliga ledningar har ej inventerats. Befintliga ledningar redovisas på ritning G.10-1-04.
