## Kv Diametern 2 m fl, Kungens kurva, Huddinge kommun

Planerad ny stadsdel, underlag till detaljplanearbete

**Structor Geoteknik Stockholm AB**

Uppdragsnummer: **G17012**

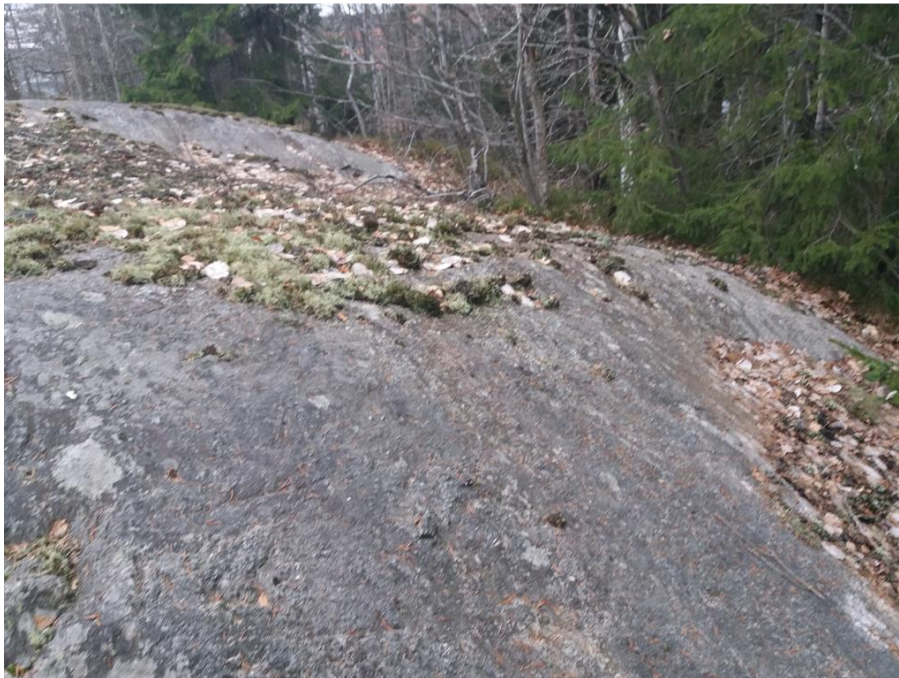
Figur 1. Berg i dagen i södra delen av Diametern 5.

Inom utredningsområdet förekommer flera höjdparter med berg i dagen, se Figur 1. Dessa förekommer i huvudsak inom de obebyggda delarna i områdets östra del inom fastigheterna Diametern 3, 4, 6 och del av Kolartorp 1:1.
