## Kv Gymnasiet i Huddinge, kontorshuset

Antikvarisk konsekvensbeskrivning

2023-12-05

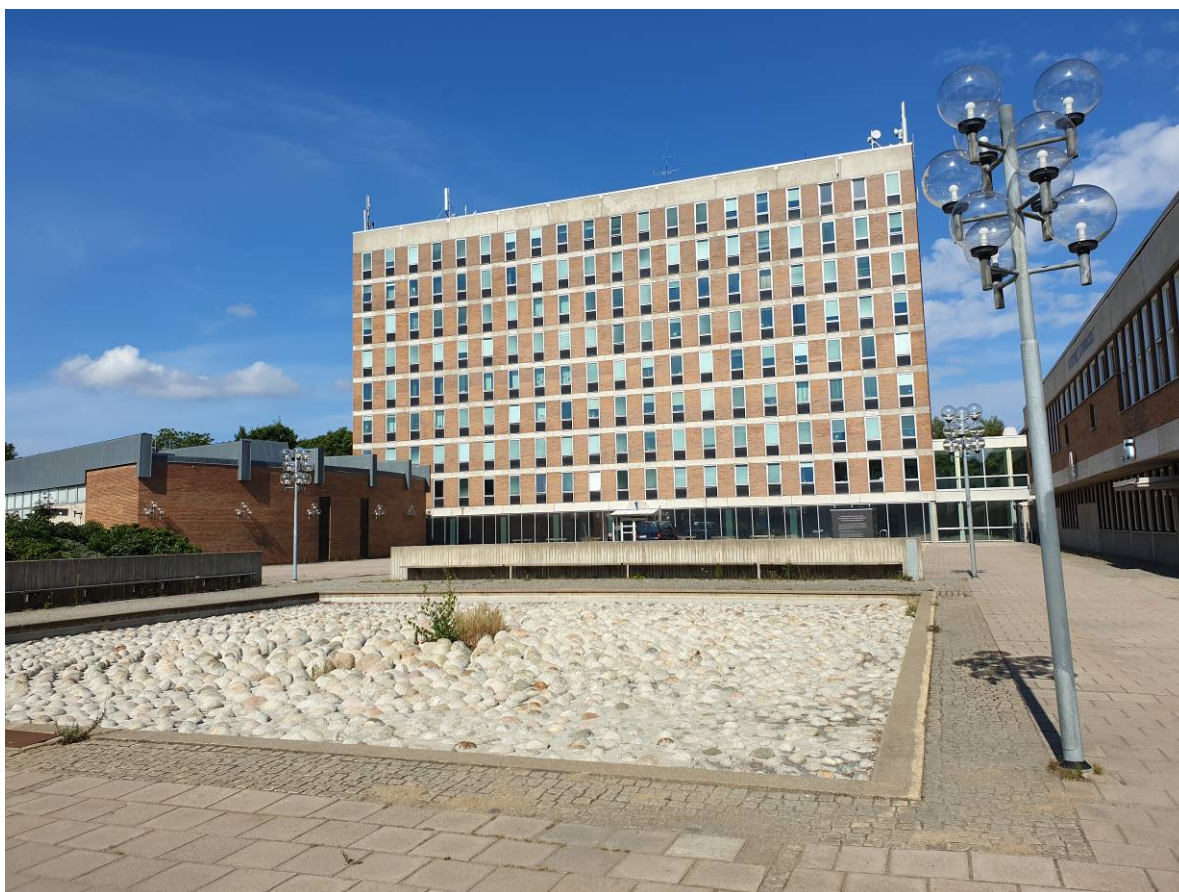
*Gymnasietorget vid torget med aulan, kontorshuset och gymnasiebyggnaden längst till höger i bild. Foto 2020.*

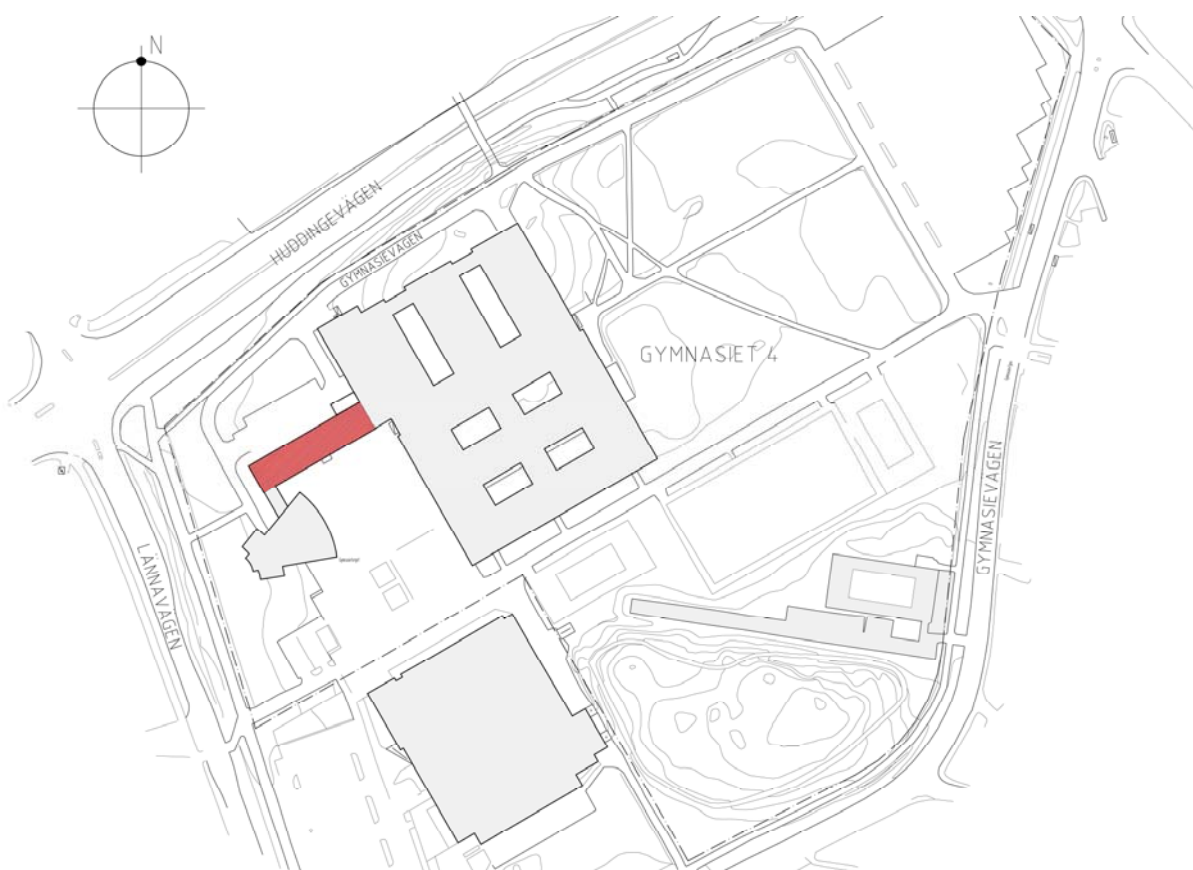
Kv Gymnasiet 4, kontorshuset markerat med rött. Utsnitt av situationsplan HMXW Arkitekter.

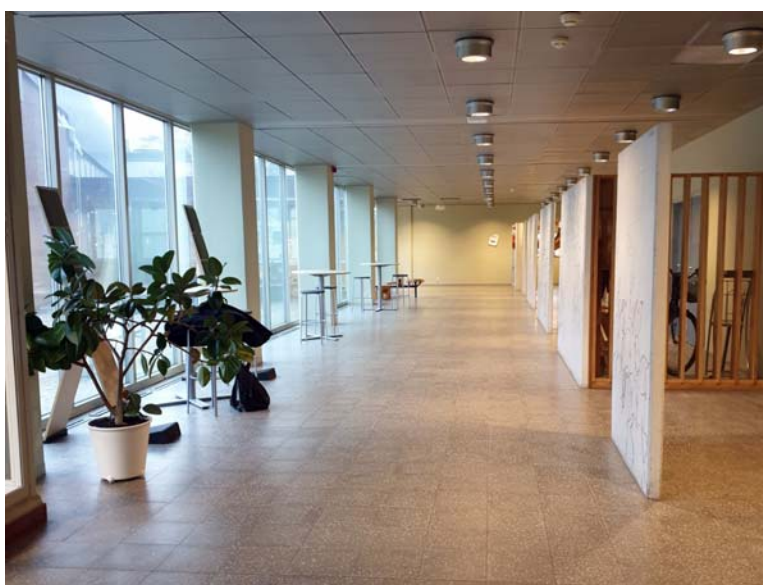
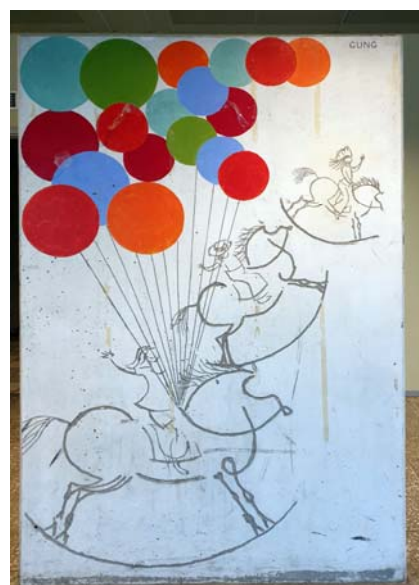
Konstnärlig utsmyckning på betongskärmar i bottenvåningens förbindelsegång. Foton 2023.

I bottenvåningens förbindelsegång mellan aulan och gymnasiet finns konstnärlig utsmyckning i form av ett antal fristående figurblästrade och målade betongmurar utförda av Lasse Lindqvist och Bror Petersson.
