MILJÖTEKNISK MARKUNDERSÖKNING

Sammanfattning över utförda undersökningar avseende markmiljö inom detaljplan för Kv. Verkstaden, Hantverket och Tonfisken m.fl. i Storängen, Huddinge kommun

Uppdragsnamn	Miljöteknisk utredning Storängen, etapp 4
Uppdragsnummer	10346855
Författare	Julia Inkapööl
Datum	2023-06-16
Ändringsdatum	2023-12-21
Granskad av	Emina Jusic
Godkänd av	Julia Inkapööl

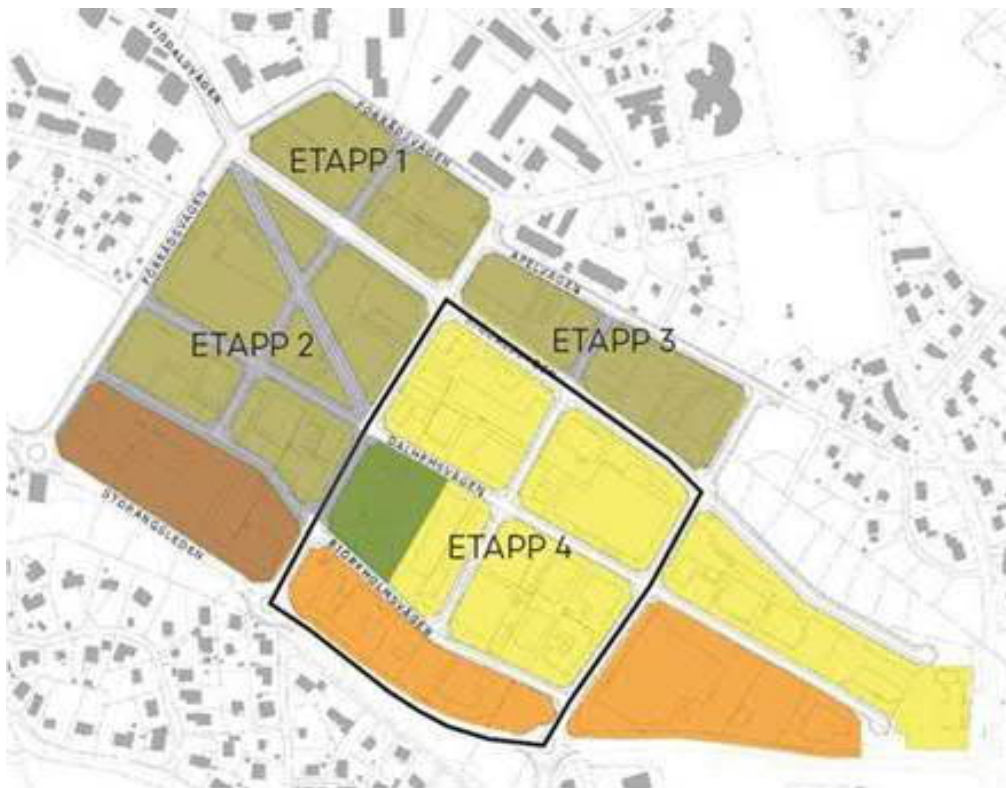
Figur 1. Utklipp från markanvändningskarta över Storängen i Sjödalen, Huddinge kommun, med etappindelning markerad. Nu aktuellt undersökningsområde utgörs av etapp 4. Källa: <https://www.huddinge.se/stadsplanering-och-trafik/planer-projekt-och-arbeten/> [2023-04-03]

Syftet med de miljötekniska markundersökningarna har varit att i samband med framtagande av ny detaljplan klargöra föroreningsituationen i mark och grundvatten samt minska osäkerheterna sett till föroreningsituationen inom etapp 4 i Storängen (Kv. Verkstaden, Hantverket och Tonfisker), se Figur 1.

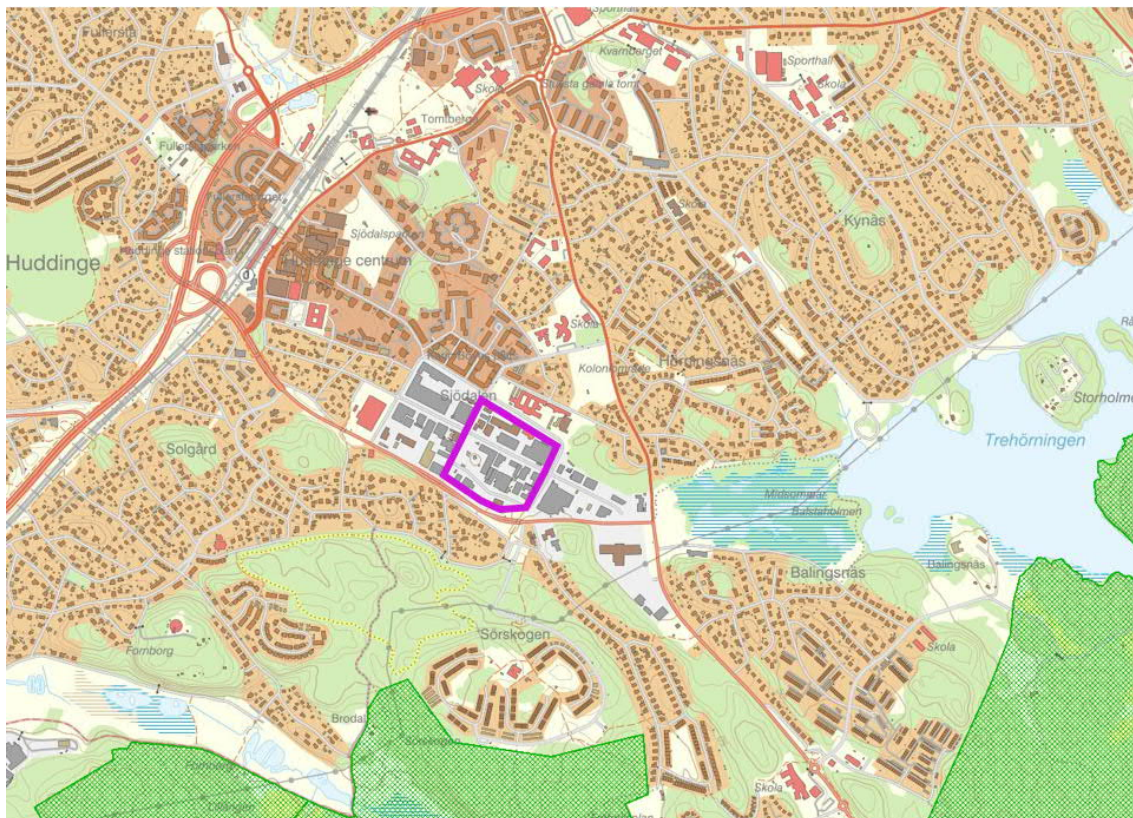
Figur 6. Skyddsvärda områden enligt miljöbalken där ungefärligt läge för etapp 4 är markerad med lila. Grönt anger Ortlångens Naturreservat. Källa: Naturvårdsverkets karttjänst Skyddad natur [besökt 2023-03-30]

Det finns enligt miljöbalken inga skyddsvärda områden inom etapp 4 eller dess närområde. Närmaste skyddsvärda område är Ortlångens naturreservat beläget cirka 600 meter söder om etapp 4, se Figur 6.

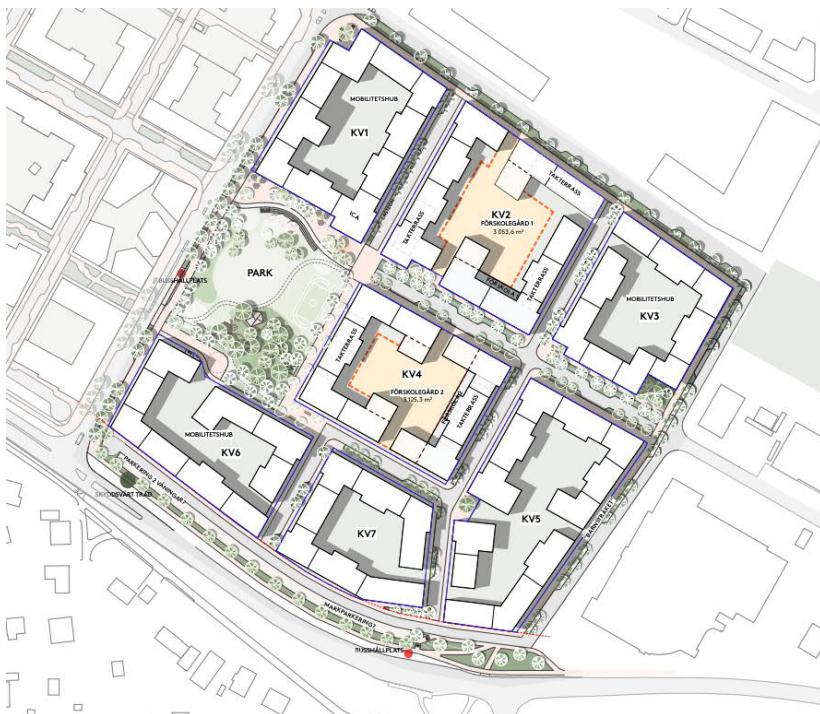
Figur 9. Utkast strukturplan för undersökningsområdet, daterad 2021-07-07.

Planförslaget för kvarteren Verkstaden, Hantverket och Tonfiskeriet kan ge upphov till cirka 1 800 nya bostäder med tillhörande service. Planområdet delas in i åtta kvarter innehållande från fem till sexton våningar höga flerbostadshus med lokaler i bottenvåningarna. I västra delen av planområdet planeras för en park, se Figur 9.
