Tekniskt PM/Geoteknik

## GYMNASIET 4 (HUDDINGE SIMHALL OCH PARKERINGSHUS)

**Uppdrag:** 345384 Huddinge simhall  
**Titel på rapport:** Tekniskt PM Geoteknik Gymnasiet 4 - Huddinge  
simhall och parkeringshus  
**Datum:** 2025-05-07

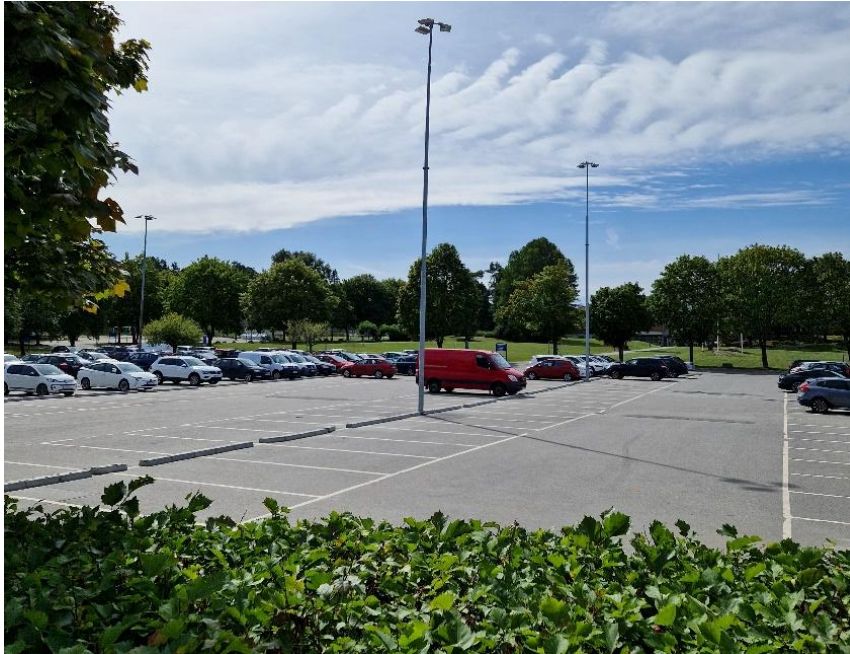
Figur 3: Bild över befintlig parkering där planerad simhall ska anläggas.  
Foto mot väst (Foto: Per Hedman, Tyréns Sverige AB 2024-08-14).

Se Figur 2 och Figur 3 för översiktbilder över området.

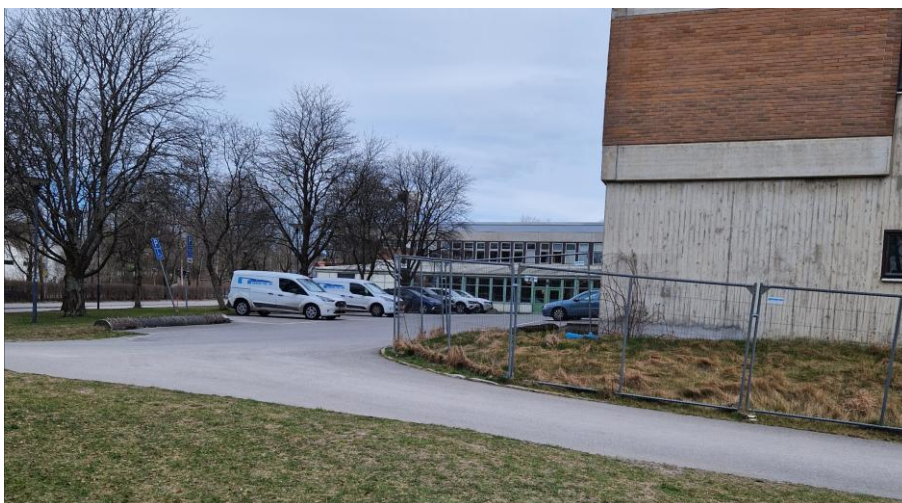
Figur 4: Befintliga förhållanden där parkeringshuset planeras, foto mot norr  
(platsbesök av geotekniker 2025-04-09).

Marken inom planområdet för parkeringshuset är huvudsakligen flack, mot gymnasiet i öst stiger marknivåerna något. Marknivåerna varierar mellan +25 och +29 och utgörs idag delvis av hårdgjorda ytor och grönytor med flertalet höga träd. Inom området finns ett befintligt flervåningshus som ansluter till Huddinge gymnasium.

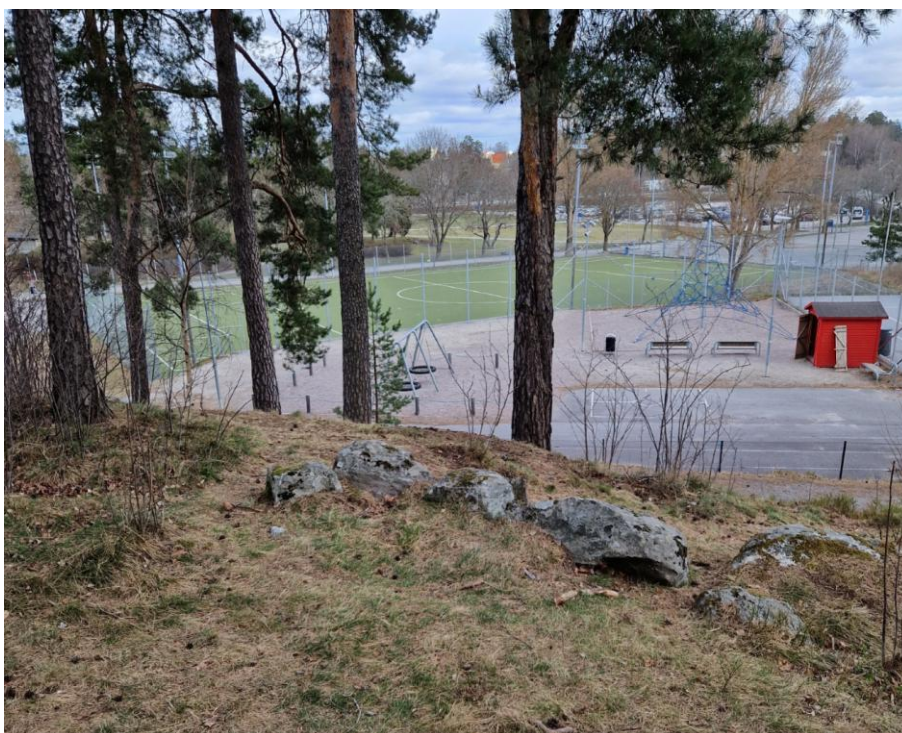
Figur 5: Foto uppe från skogspartiet, vy mot norr (platsbesök av geotekniker 2025-04-09).

Områdets topografi och ytbeskaffenhet redovisas i Figur 5 - Figur 7.

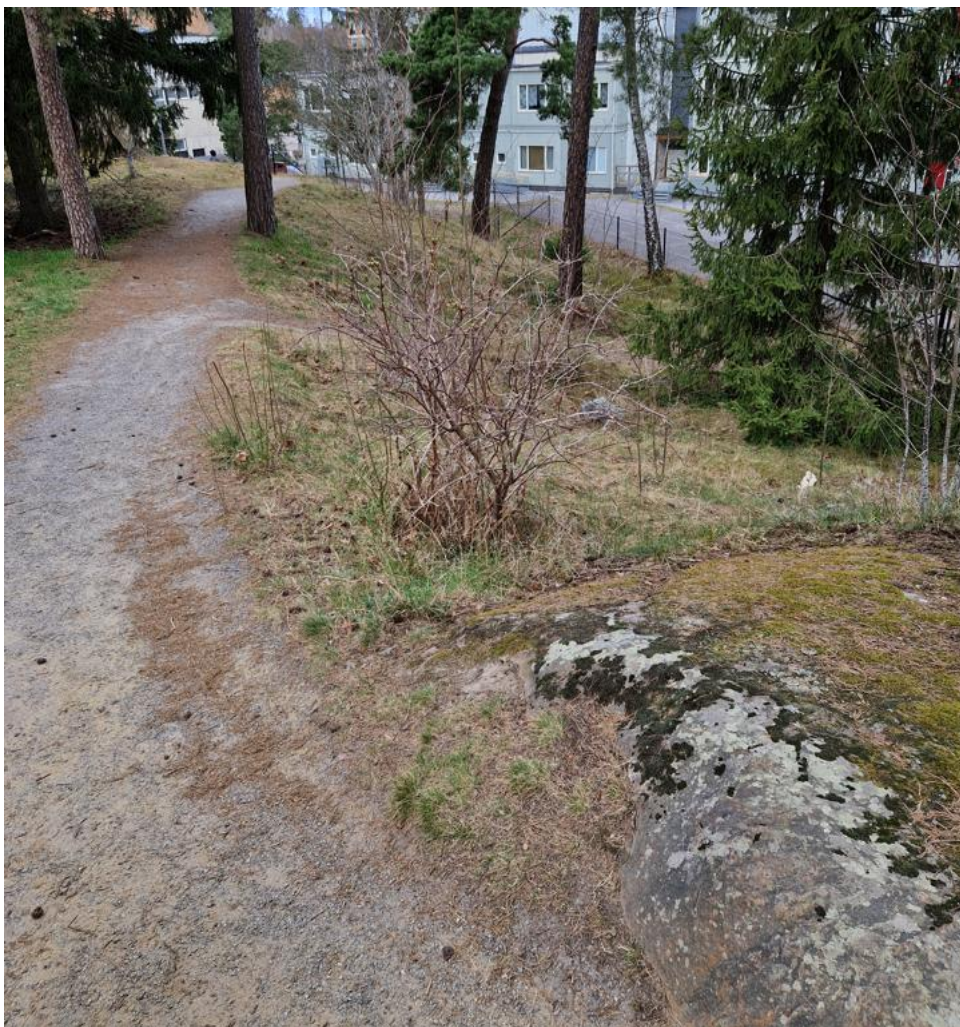
Figur 7: Foto uppe från skogspartiet, vy mot väst (Foto: Alexander Berglin, 2025-04-09).

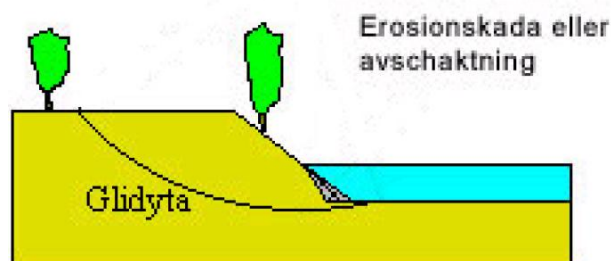
Figur 10: Minskning av mothållande krafter till följd av exempelvis erosion eller avschaktning. Bild hämtad från MSB.se.

Jämvikten kan även rubbas om de mothållande jordmassorna vid släntfoten eroderas bort eller avlägsnas genom schaktningsarbeten, se Figur 10.
