Godsägaren 2 och 3, Segeltorp, Huddinge kommun

Nya bostäder

Markteknisk undersökningsrapport Geoteknik

2024-08-30

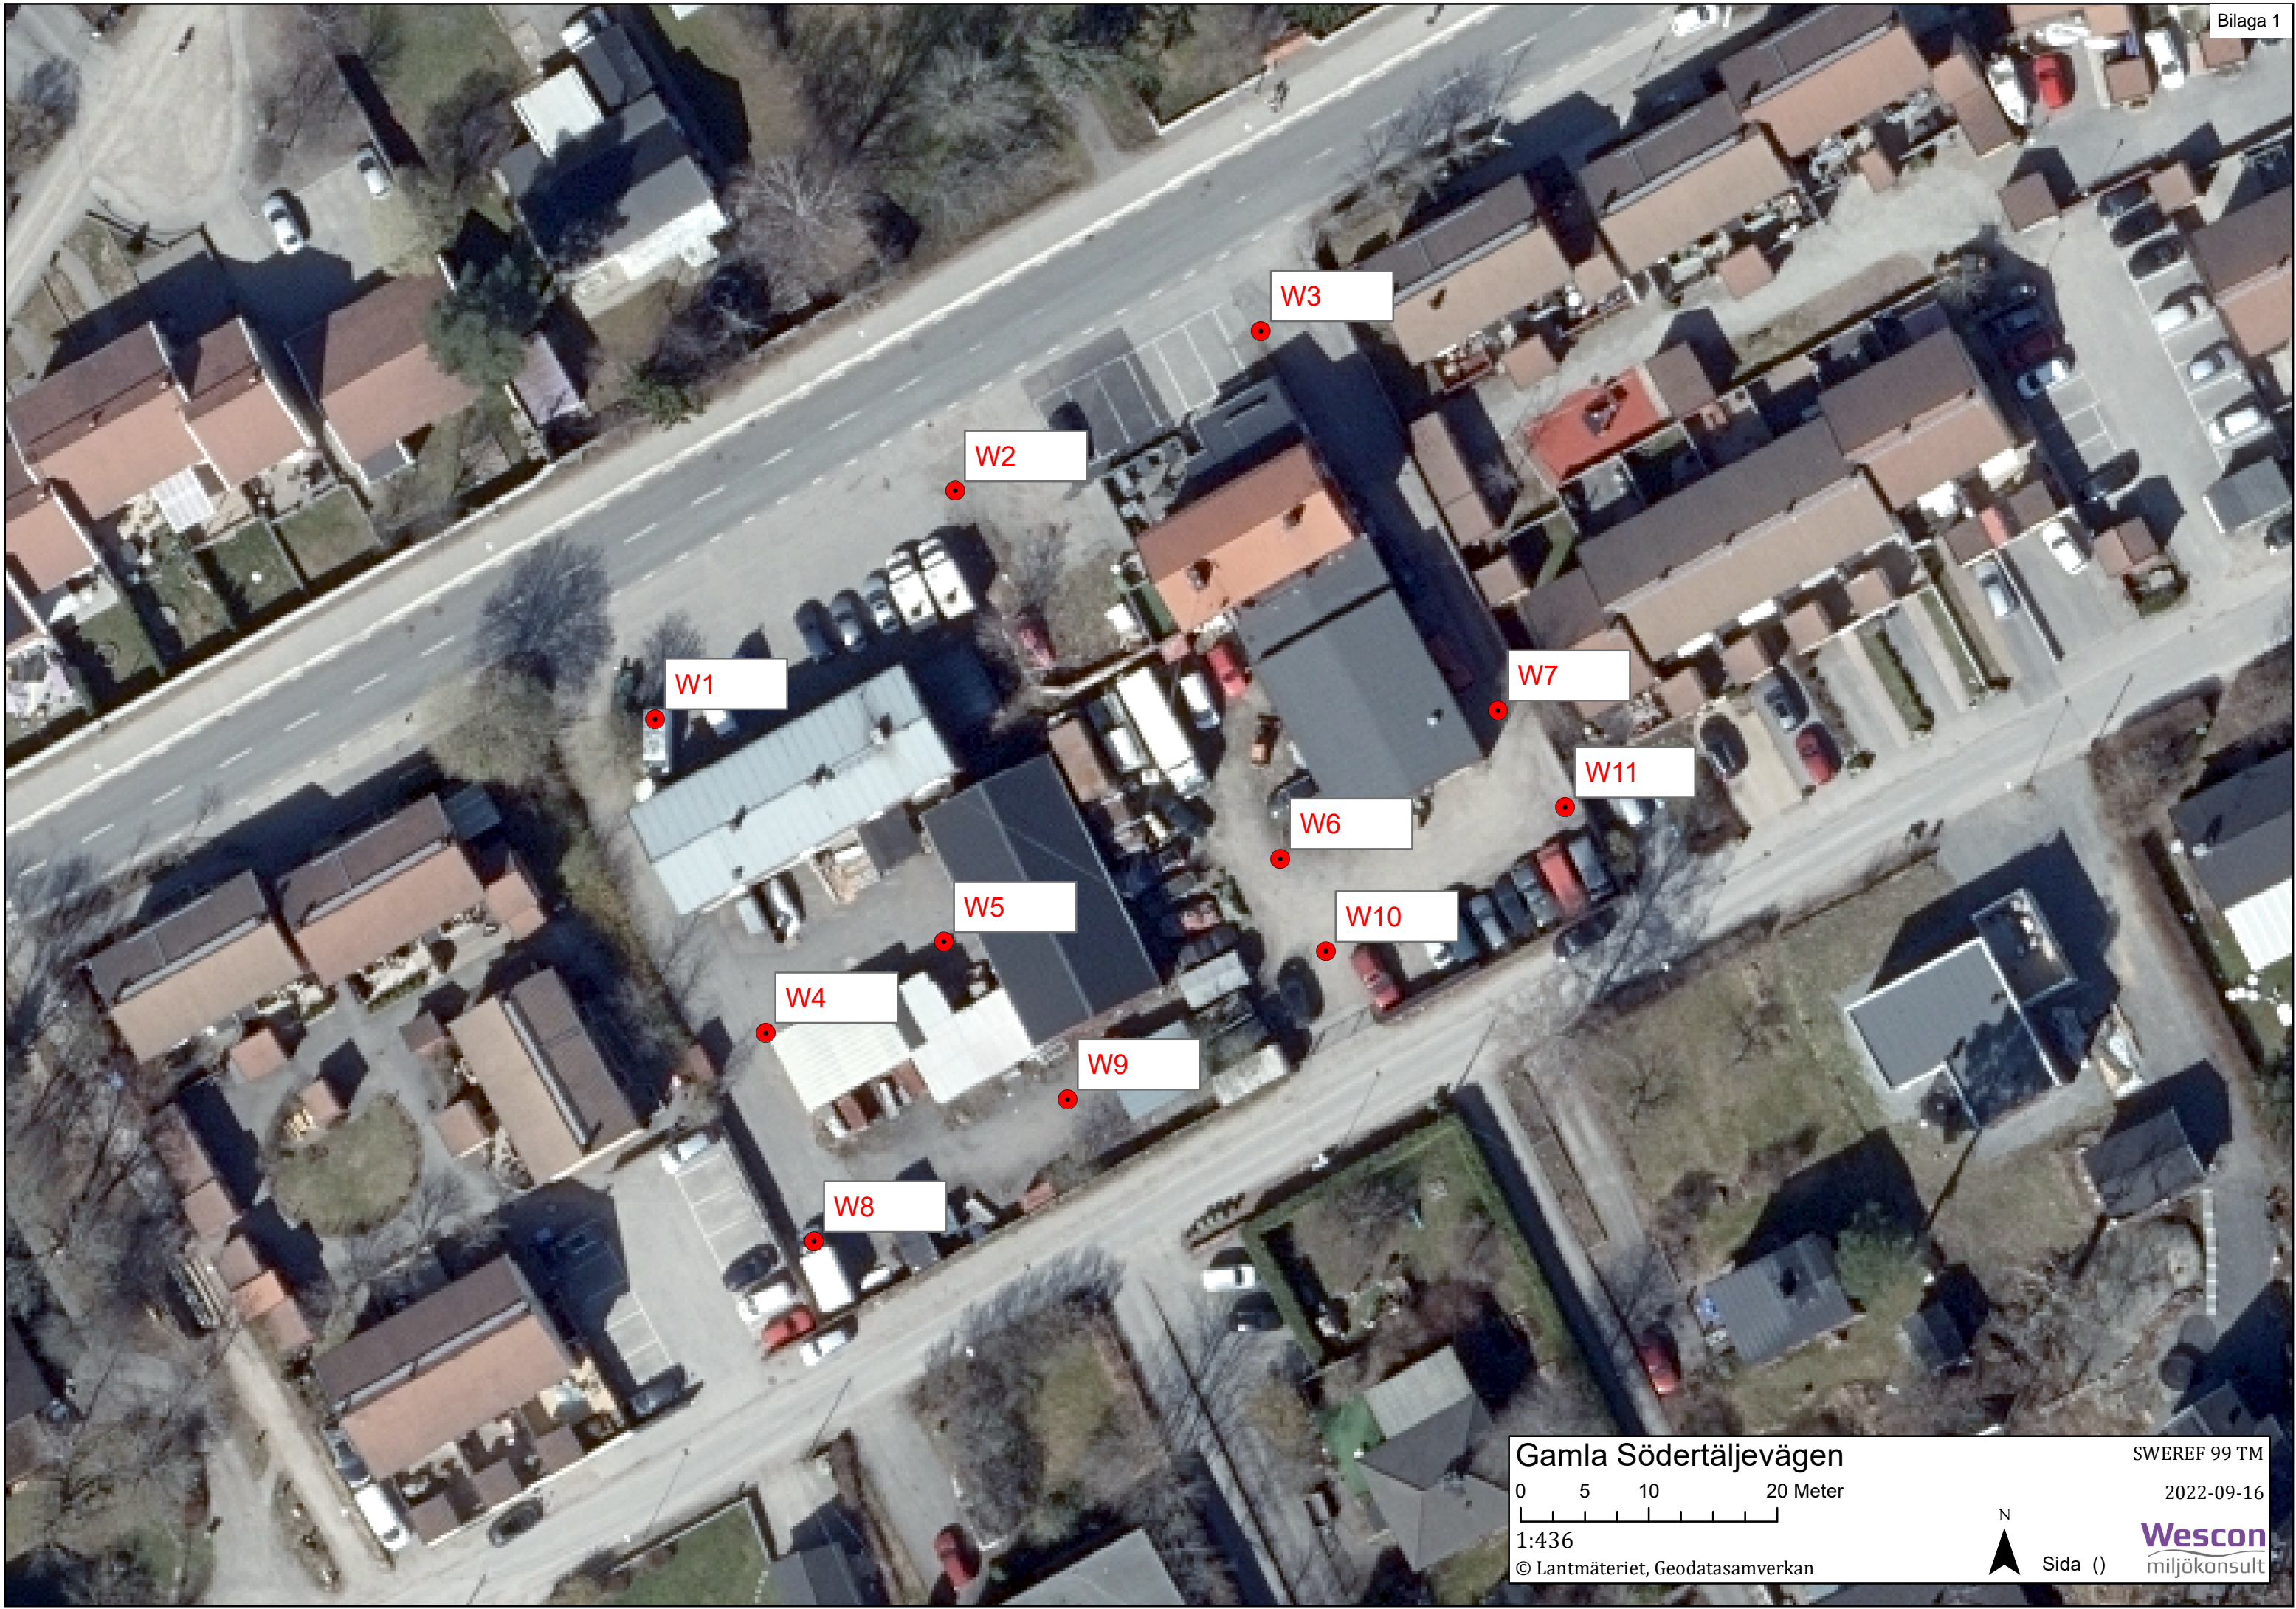
Gamla Södertäljevägen

SWEREF 99 TM

2022-09-16

0 5 10 20 Meter

Wescon Miljökonsult AB utförde en geoteknisk och miljöteknisk markundersökning inom fastigheterna under augusti år 2022. Undersökningen omfattade störd provtagning med provtagningsskruv i 11 st punkter, Jb2-sondering i 11 st punkter, viktsondering i 2 st punkter samt installation av 4 st grundvattenrör, där både 2" stålrör och 63 mm PEH-rör installerades. Undersökningspunkterna är benämnda 22W001 – 22W011. Information om undersökningen samt resultat från undersökningen finns i Bilaga 1 – 4.

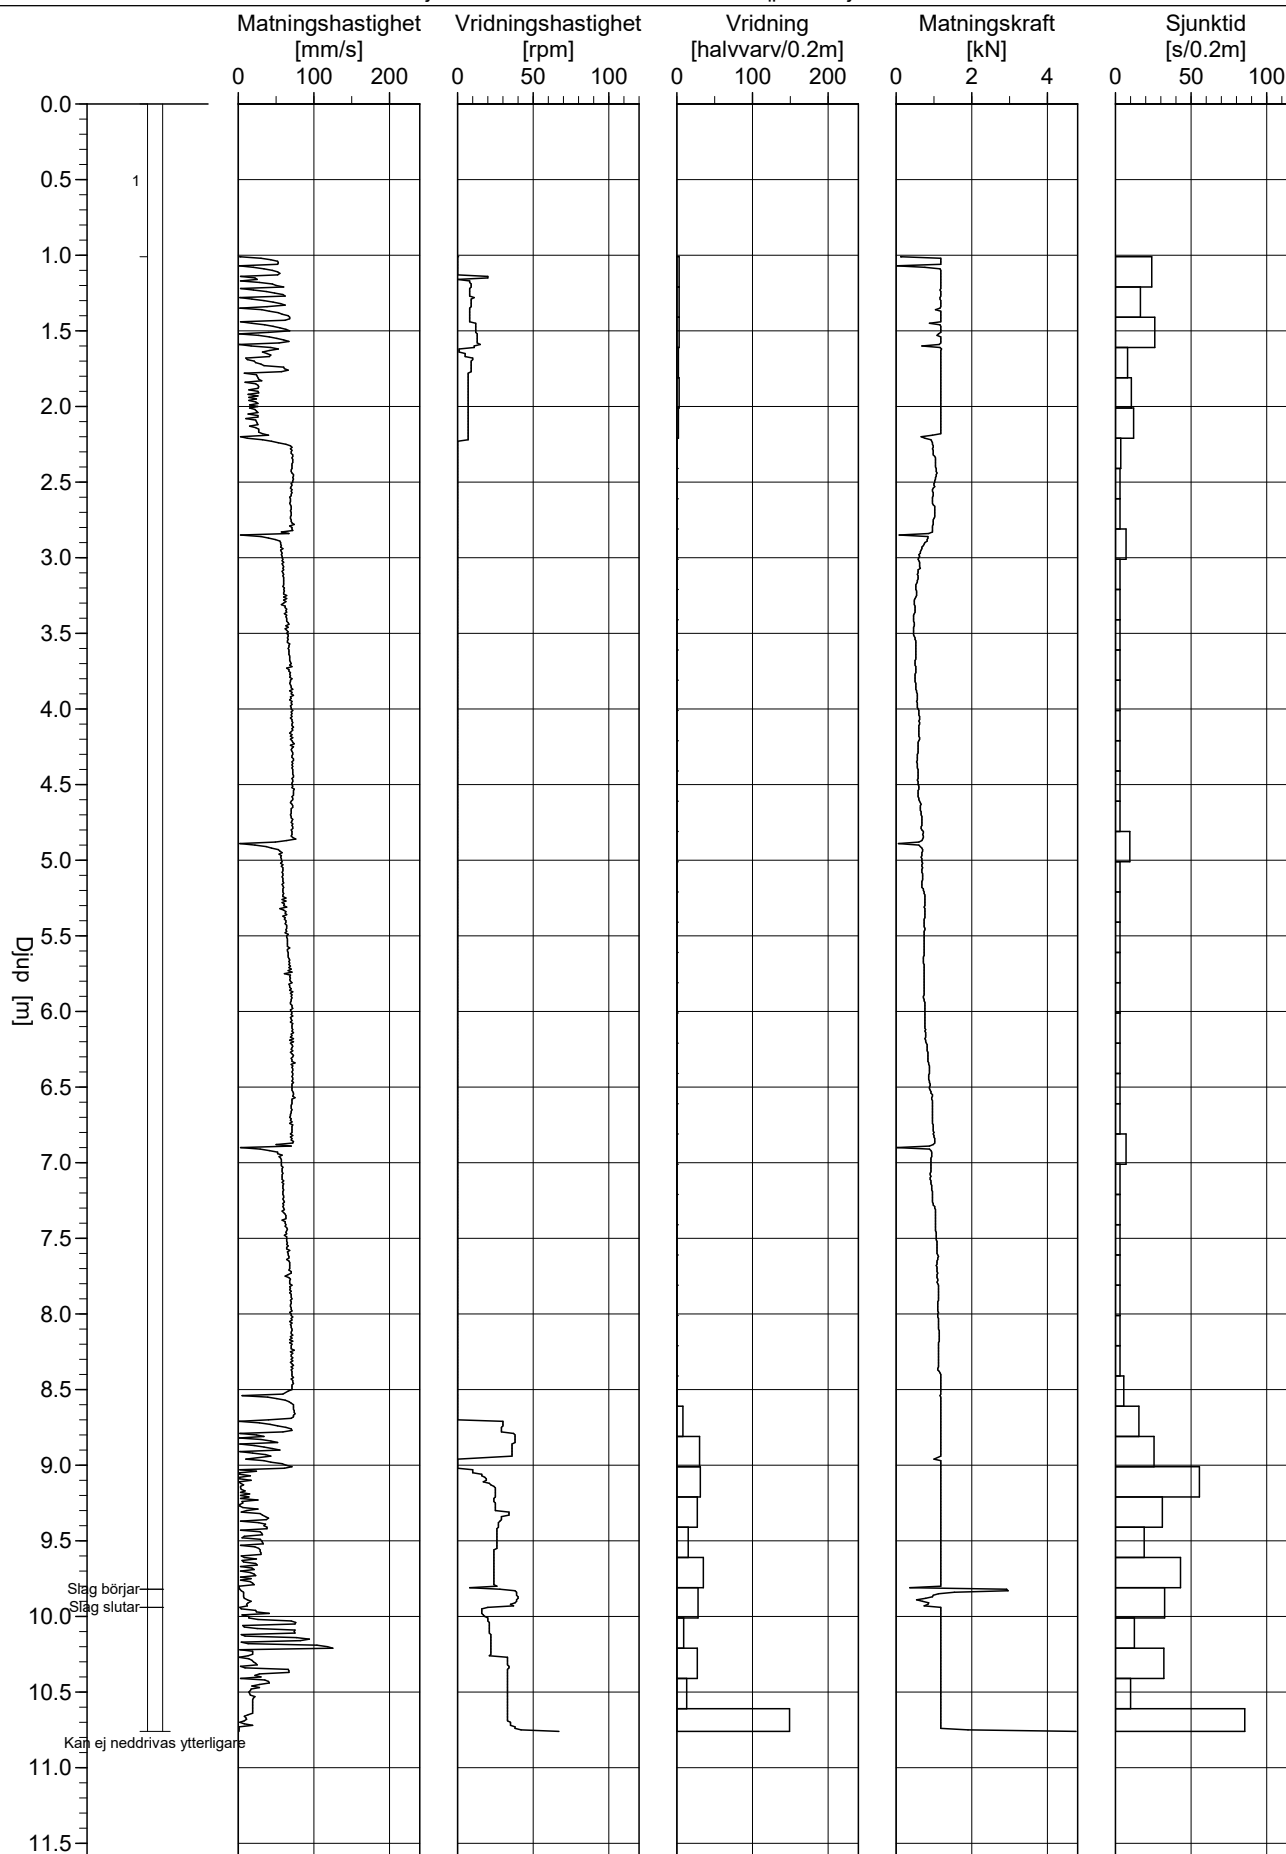
EDISON D:\Dropbox\Dropbox\Geoteknik\Wescon\220822 Gamla Södertäljevägen\Vim\220822 Gamla södertäljev.-22W011-01 2022-08-31 17:00

Löpnummer	1	Starttid	1436	Objekt namn	Gamla sÄdertÄljev.
Nr	784	Företagsnummer	22W011	Förbörningsdjup	1.0 m
Serienummer	DESKTOP-K9L93RA	Metod	2	Signatur	MH
Datum	20220829	Objekt nummer	220822 Gamla sÄdertÄljev.

Viktsondering i 2 st punkter utfördes vid undersökningstillfället, dessa är benämnda 22W008 och 22W011 i fältprotokollet, se Bilaga 4. Dock har båda dessa viktsonderingar mött stopp djupare än där Jb-sonderingen har registrerat bergövertytan i

respektive punkt. Eftersom viktsondering inte kan utföras genom berg eller block betyder detta att dessa inte är utförda i samma planläge som Jb-sonderingarna med likadana namn. Av denna anledning har viktsonderingarna redovisats i sektion med en kommentar om att läget är osäkert, se ritningar G-17-2-001 – 003.
