Vibrationsutredning

Godsägaren 2 & 3, Huddinge Kommun

Rapportnummer 2421 9355 R01_rev1

Datum 2024-11-26

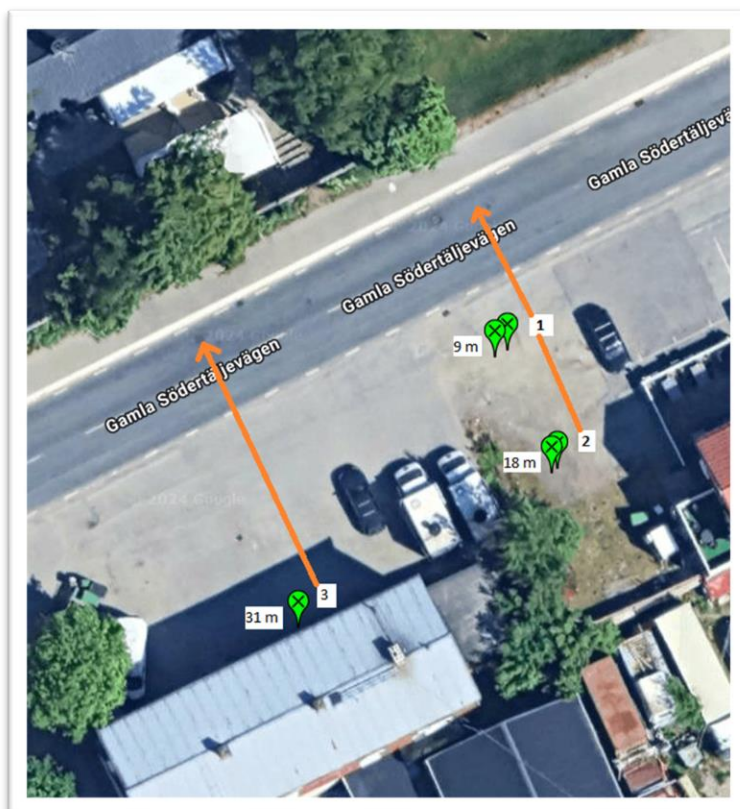
Figur 2 Mätplats för mätning av vägtrafik

Övervakade mätningar har utförts enligt SS 4604861 vid tre mätplatser på planområdet av Lucas Mates och Editha Ehrmanntraut, Nitro Consult den 29:e oktober 2024 mellan kl.12:47 och 13:49. Mätplats 1, 2 och 3 var placerade i närheten av Gamla Södertäljevägen och användes för att mäta vibrationsnivåer från vägtrafik, främst bussar och tunga fordon. Fordonstyp och riktning registrerades vid samtliga passager. Totalt har 17 fordonspassager uppmätts, varav 13 var bussar, två personbilar samt två last- och skåpbilar. Mätplatserna visas i Figur 2.

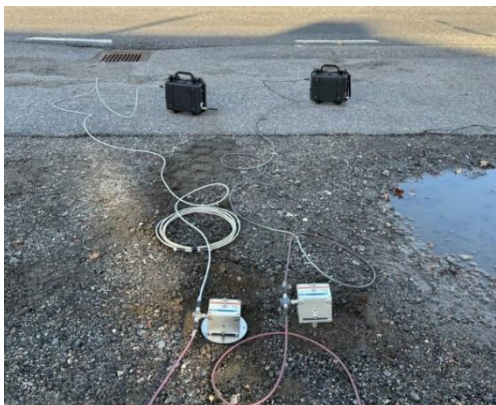
Figur 3 Mätare på mätplats 1

På mätplats 1 var vibrationsgivarna monterade på jordspett som installerats i marken. Avståndet har uppmätts från mitten av bortre fil (trafik västerut) till givare till **9 meter**. Som jämförelse och kvalitetskontroll av infästningen har ytterligare en vibrationsmätare installerats på tung stålplatta direkt på mark vid denna mätplats. Se Figur 3.

För vägtrafiken visar mätresultaten att den lokala busstrafiken samt lastbilspassager ger upphov till de högsta vibrationsnivåerna på tomten. Vibrationshastigheterna som uppmättes i mätpunkt 1 på stålplatta och jordspett är snarlika som visar att båda infästningsmetoder fungerar.

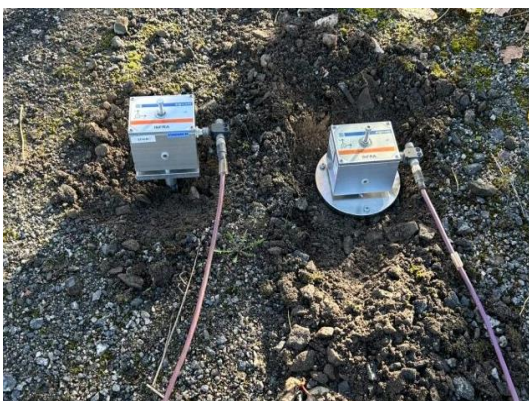
Figur 4 Mätare på mätplats 2

På mätplats 2 var vibrationsgivaren monterad på jordspett som installerats i marken. Avståndet har uppmätts från mitten av bortre fil (trafik västerut) till givare till **18 meter**. Se Figur 4.

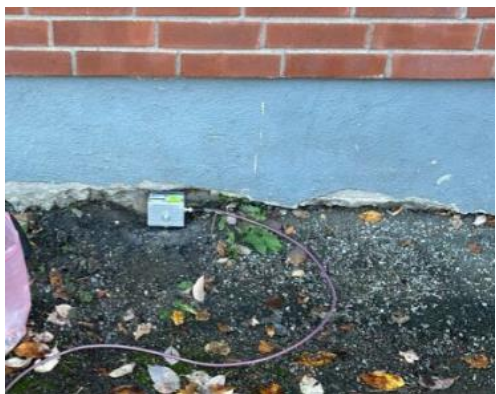
Figur 5 Mätare på mätplats 3

På mätplats 3 var vibrationsgivaren monterad på sockel på fastighet. Avståndet har uppmätts från mitten av bortre fil (trafik västerut) till givare till **31 meter**. Se Figur 5.
