# Visättra

Kulturmiljöanalys

2022-03-11 / White arkitekter AB

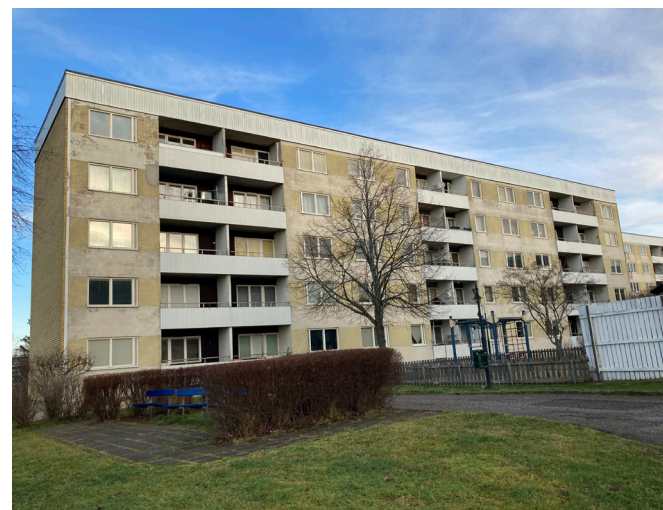
Fasaderna har en rytmisk uppbyggnad som bygger på repetition. Oliktäckta putsade ytor skapar liv i fasaden.

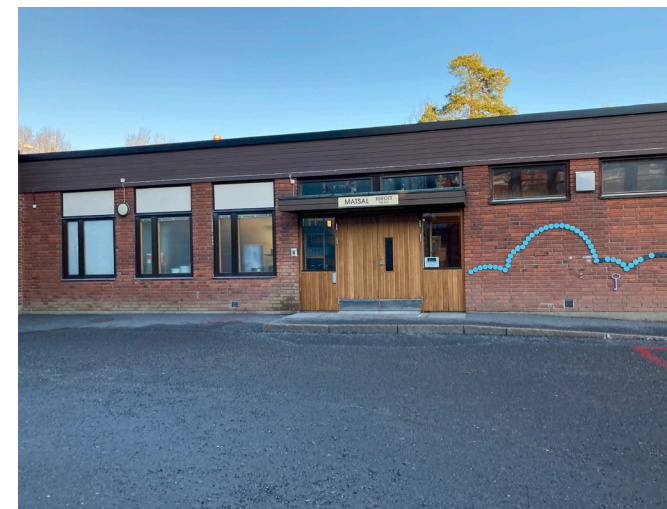
Låg skolbyggnad med horisontellt uttryck.

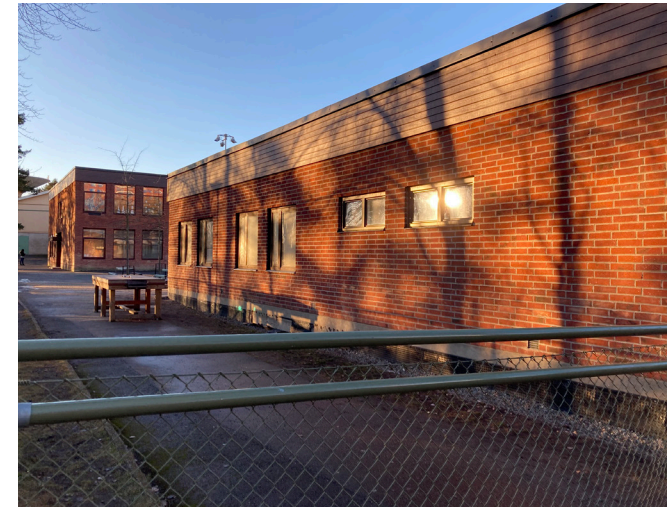
Södra sidan. Skolbyggnaderna har flera olika typer av fönster.

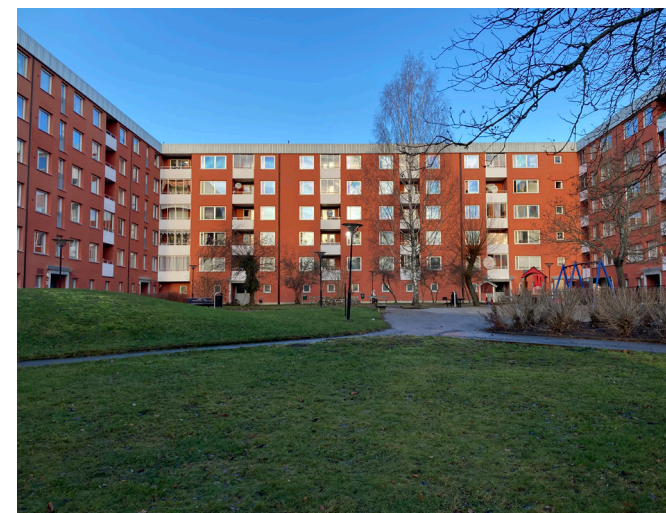
*Bebyggelsen sluter sig kring gårdar som öppnar upp mot söder.*

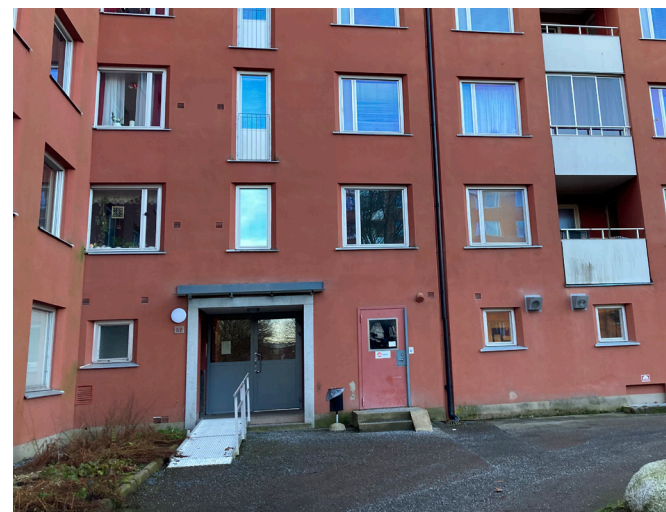
*Diskreta indragna entréer som omges av omfattning i natursten. Till vänster syns ursp. belysning. Portdörrar är sentida.*

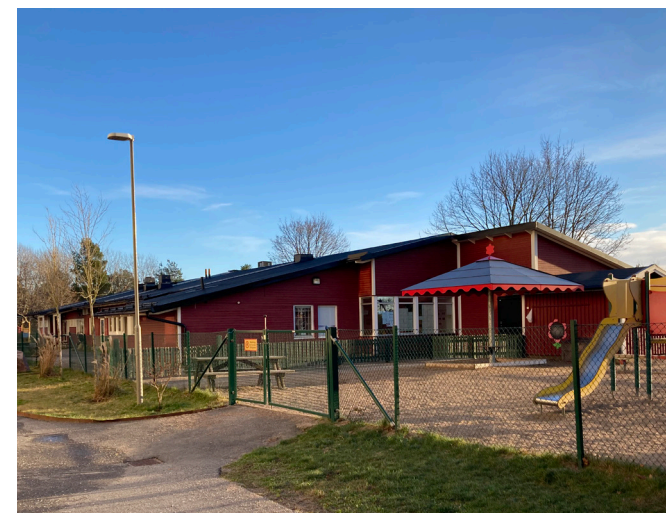
Förskolebyggnaden med del av omgivande gård, sedd från väst. På gaveln syns tillbyggnaden.

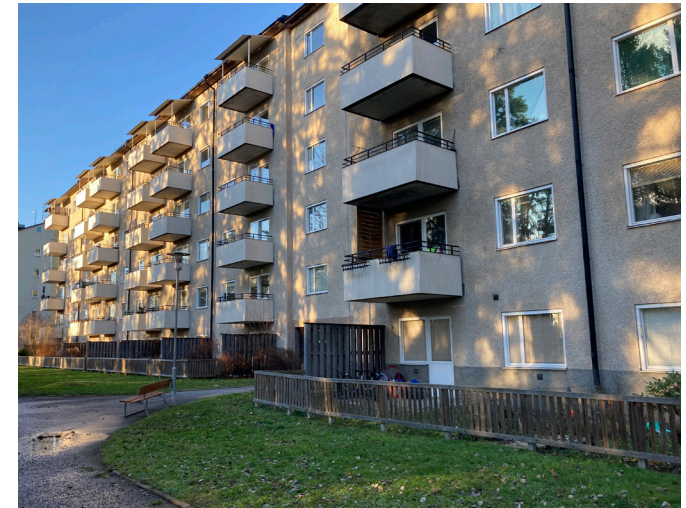
Den södra fasaden med balkonger. Fasaden har en regelbunden uppbyggnad, präglad av repetitionens estetik.

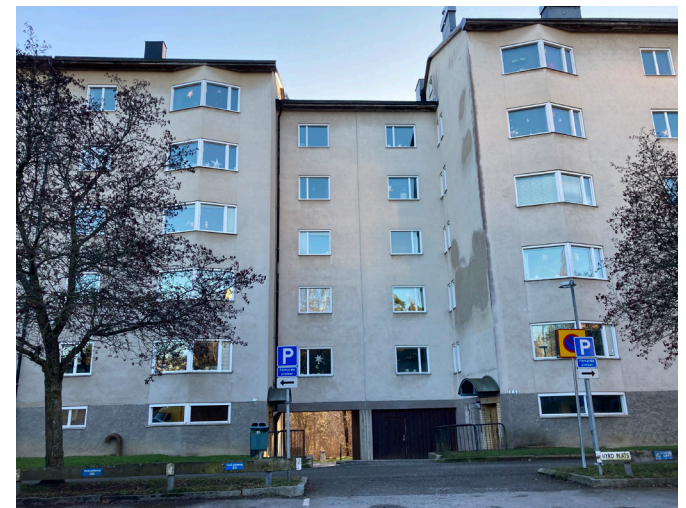
Uppbruten fasad med överbyggd gång. Till höger syns ett panelklätt fasadparti. Sockeln har en grövre puts. Liggande mindre fönster på sockel.

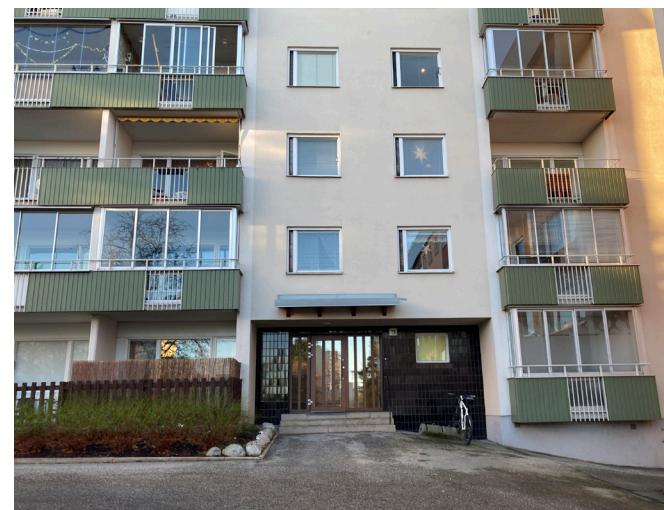
Diskreta indragna entréer som omges av omfattning i natursten. Till vänster syns ursp. belysning. Portdörrar är sentida.

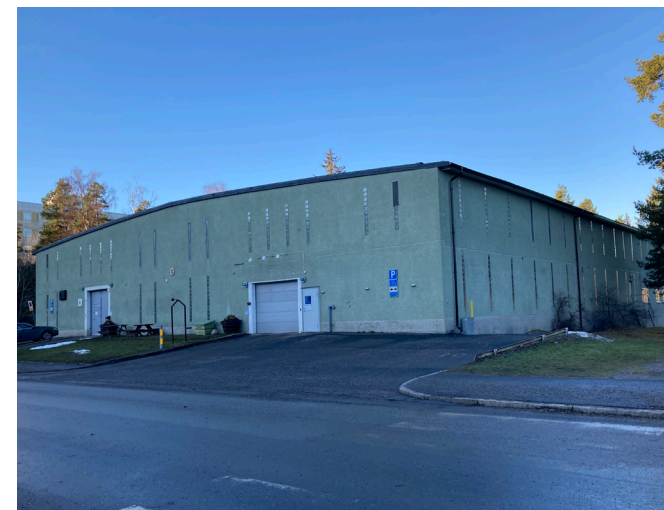
Byggnadens södra gavel. Den robusta volymen ger ett vilande uttryck. Sadeltaket är flackt.

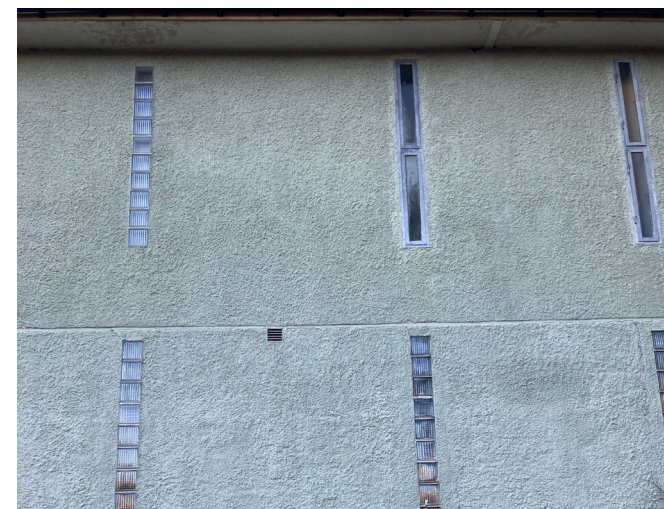
Långsmala fönster med betongglas. Fasaden är grovputsad

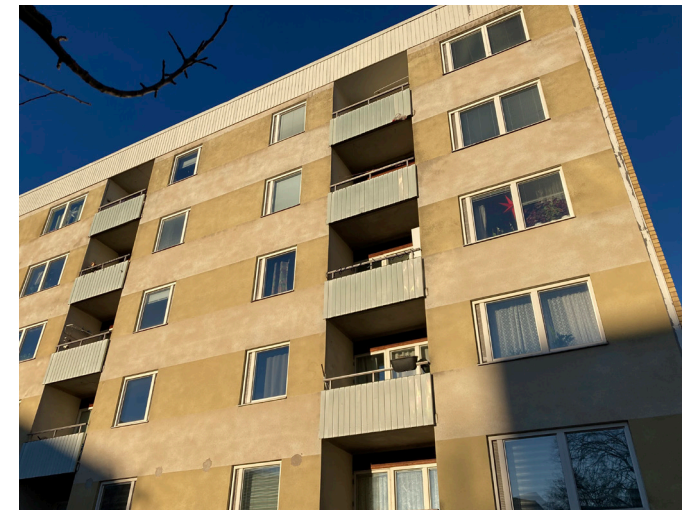
Fasaderna har en rytmisk uppbyggnad som bygger på repetition. Balkongerna har en tidstypisk utformning med den bakomvarande väggen klädd i panel.

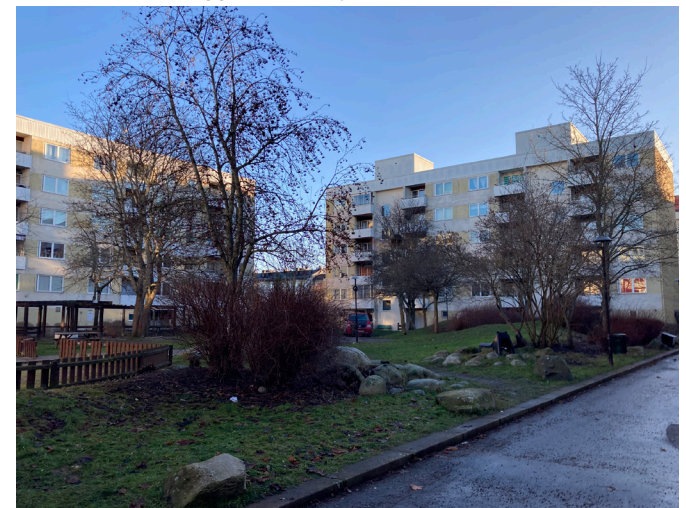
Husen grupperas kring den gemensamma gården som har en naturlig prägel. Här finns yta för vistelse. De platta taken ger byggnaderna ett skulpturalt uttryck.

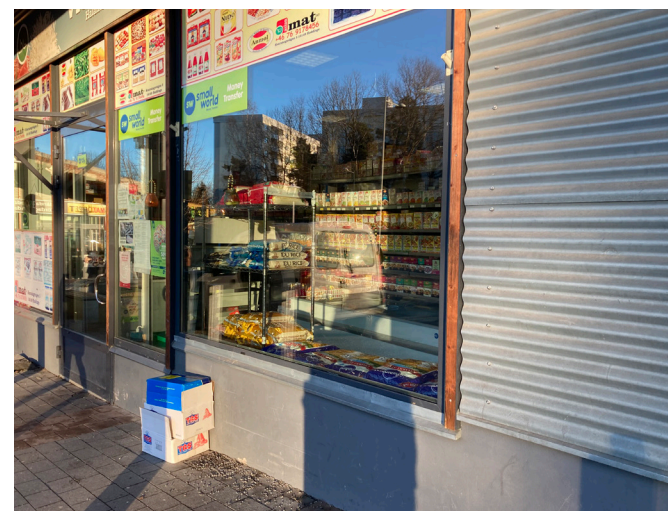
Fasader i korrugerad plåt möter putsad sockel och fönsterbågar i trä. Materialkombinationen påminner om miljonprogrammets materialpalett.

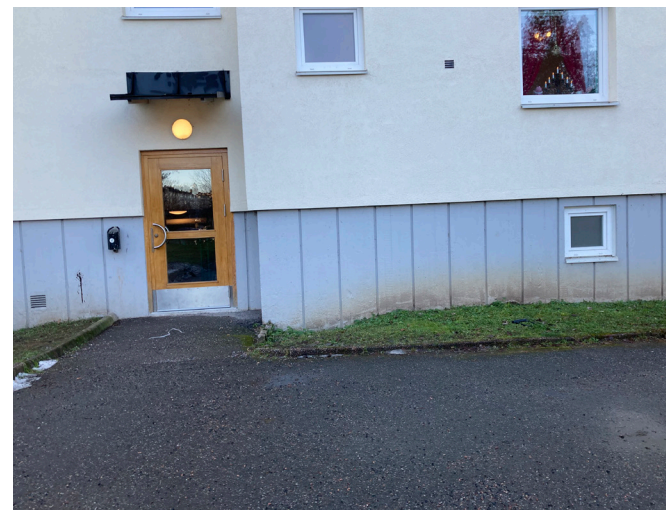
Indragen fasadparti med entrédörr på det västligaste friliggande flerbostadshuset. Sockeln har vertikala spår. Äldre bevarad förgård som ramas in med tidstypisk kantsten.

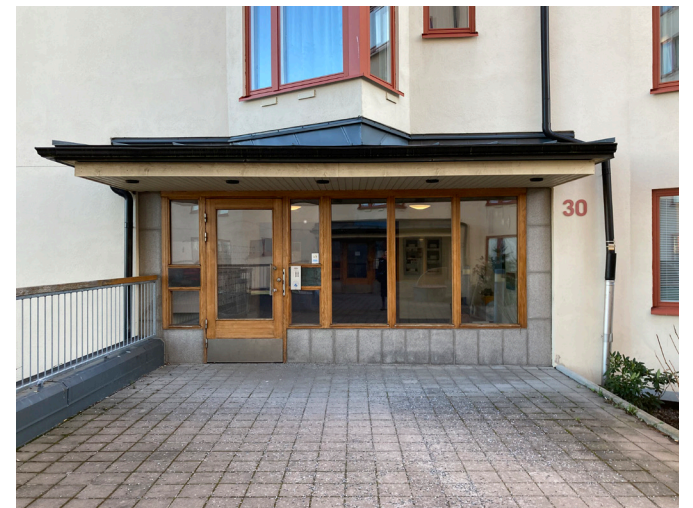
Diskreta indragna entréer som omges av omfattning i natursten. Till vänster syns ursp. belysning. Portdörrar är sentida.

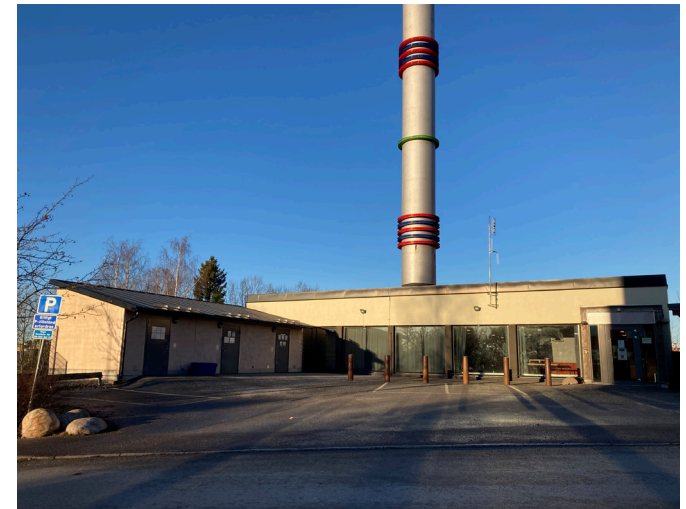
Den tidigare panncentralen möts av en plan asfalterad yta. I dess västra del finns en mindre tillbyggnad.

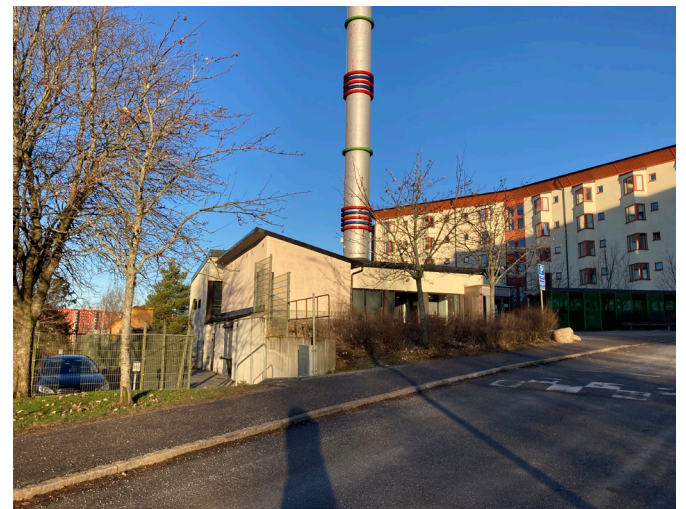
Byggnaden är uppförd i suterräng. Stödmurar bidrar till att jämna ut marken. I väster angränsar ett promenad stråk.

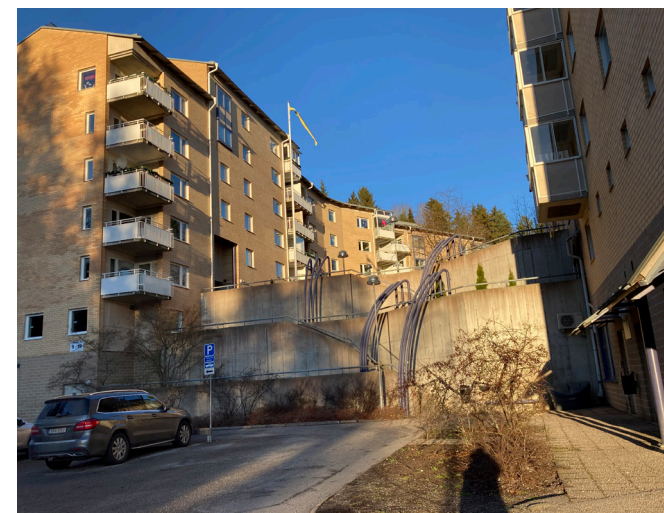
De långa flerbostadshusen är uppförda suterräng. Trappa med tidstypisk gestaltning leder upp till gården.

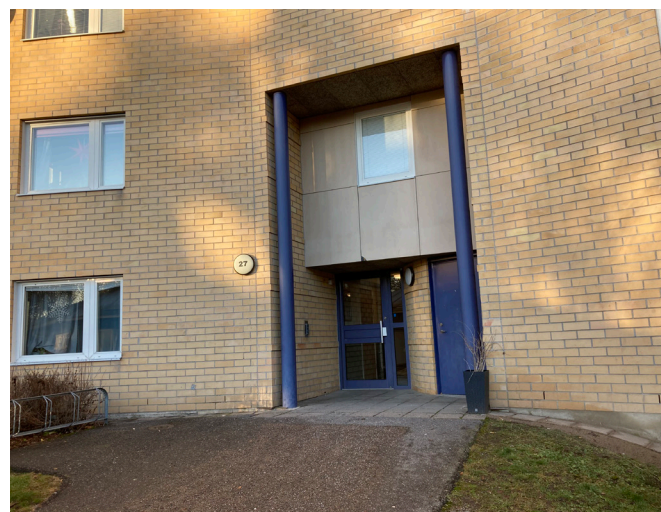
Indragen entré. Ovan portdörren finns en putsad yta. Det indragna partier stöds av pelare.

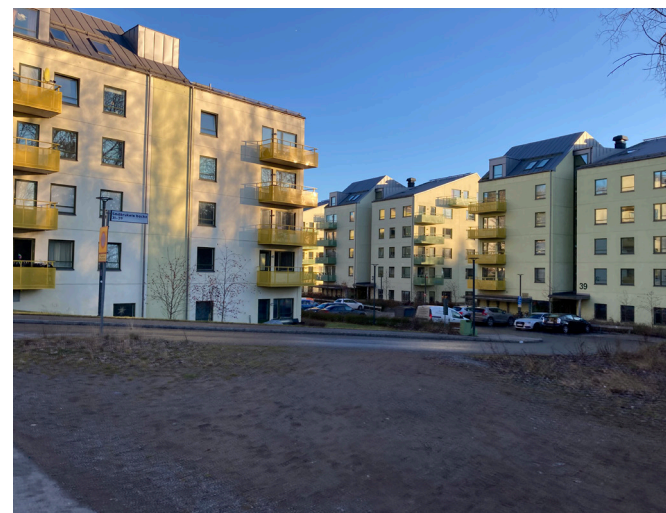
Flerbostadshus på fastigheten Mangelboden 1. Bebyggelsen har putsade fasader i en ljusgrön och gråvit kulör. Bebyggelsen har flacka plåtklädda sadeltak med takkupor.

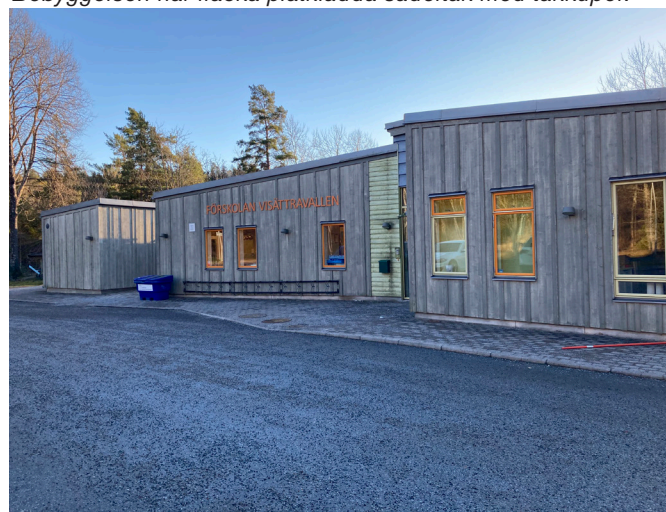
Förskolan Visättravallen består av en låg asymmetrisk byggnadskropp med ett flackt tak. De gråa fasaderna står i kontrast till fönsterbågarna i färgglada kulörer.
